顧問合約編號CE 3/74
工務計劃項目第471CL號(部分)
流浮山發展計劃餘下工程第1期
坑口村排水道及相關工程

工程項目簡介
2001年11月

2001 年流浮山坑口村擬修建水渠工地考古調查及評估報告

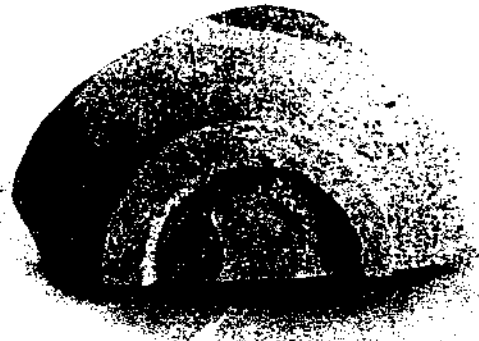
相八 坑口村採集和鑽探出土的宋元時期青瓷

青瓷碗底殘片，標本HHT2001採:1（以下提及遺蹟、遺物編號時，皆省略“HHK2001”），矮圈足，圈足徑6厘米，足底邊寬約0.8厘米；灰白色胎，綠色釉偏暗、偏黃，釉面呈細密冰裂紋；外壁下部及圈足無釉，外壁可見旋削的刀痕；器內壁與底交接處刻劃一單線圓圈紋（相入:1）。此標本的年代應屬宋元時期，詳細討論見第四章第四節。

青瓷碗底殘片，標本K1C4:1，矮圈足，圈足徑6厘米，圈足底邊較寬，約0.85厘米；胎色、釉色及挂釉方式與上述採集青瓷標本相同；外壁和圈足底都可見明顯的旋削痕跡；內壁下部旋削一周，形成一稍凸起的圓形碗心；未見紋飾(相八:2)。探孔K1的位置即在上述陶家村遺址。

青瓷口沿殘片，標本K17C56:1，灰白色胎，綠色釉淺於上述兩件標本，但釉面同樣有細密的冰裂紋；外口沿下刻一道弦紋(相八:3)。

1. 刻劃紋綠釉青瓷碗底(HHT採:1) 2. 綠釉青瓷碗底(HHTK1C4:1)
3. 淡綠釉青瓷口沿(HHTK17C56:1)

第二層C1002中出數片青瓷，不見更晚的遺物。這些青瓷胎色灰，釉色淺，釉面呈細密的冰裂紋(即所謂“開片”)，器物下部不施釉，刻劃紋飾的線條寬而深，口沿既有微外翻的尖唇，又有加厚的弧形外唇。另外，在坑口村周圍採集和鑽探所得的數片青瓷，也都俱有相似的胎、釉特徵，應屬同一時期遺物，而兩件碗底標本(相八:1-2)顯示出，這類青瓷的圈足底邊較寬，外底有明顯的斜角度旋削的痕跡。這些器形、瓷釉及刻劃紋飾的特徵既見於廣東所出的宋代青瓷⁸，也見於香港八鄉古廟遺址所出的宋代青瓷⁹，可以和香港所出的唐代及明代青瓷明顯區別開來¹⁰。所以，坑口村探方T1的第二層應根據其所包含的青瓷片定為宋元時期的堆積，而窯爐遺蹟C1003的年代下限則不晚於宋元時期。
