大澳寶珠潭電纜管道工程

工程項目簡介

382706/B&V/PP/003/Issue 1

大澳寶珠潭電纜管道工程
CABLE DUCT CROSSING
AT PO CHUE TAM, TAI O

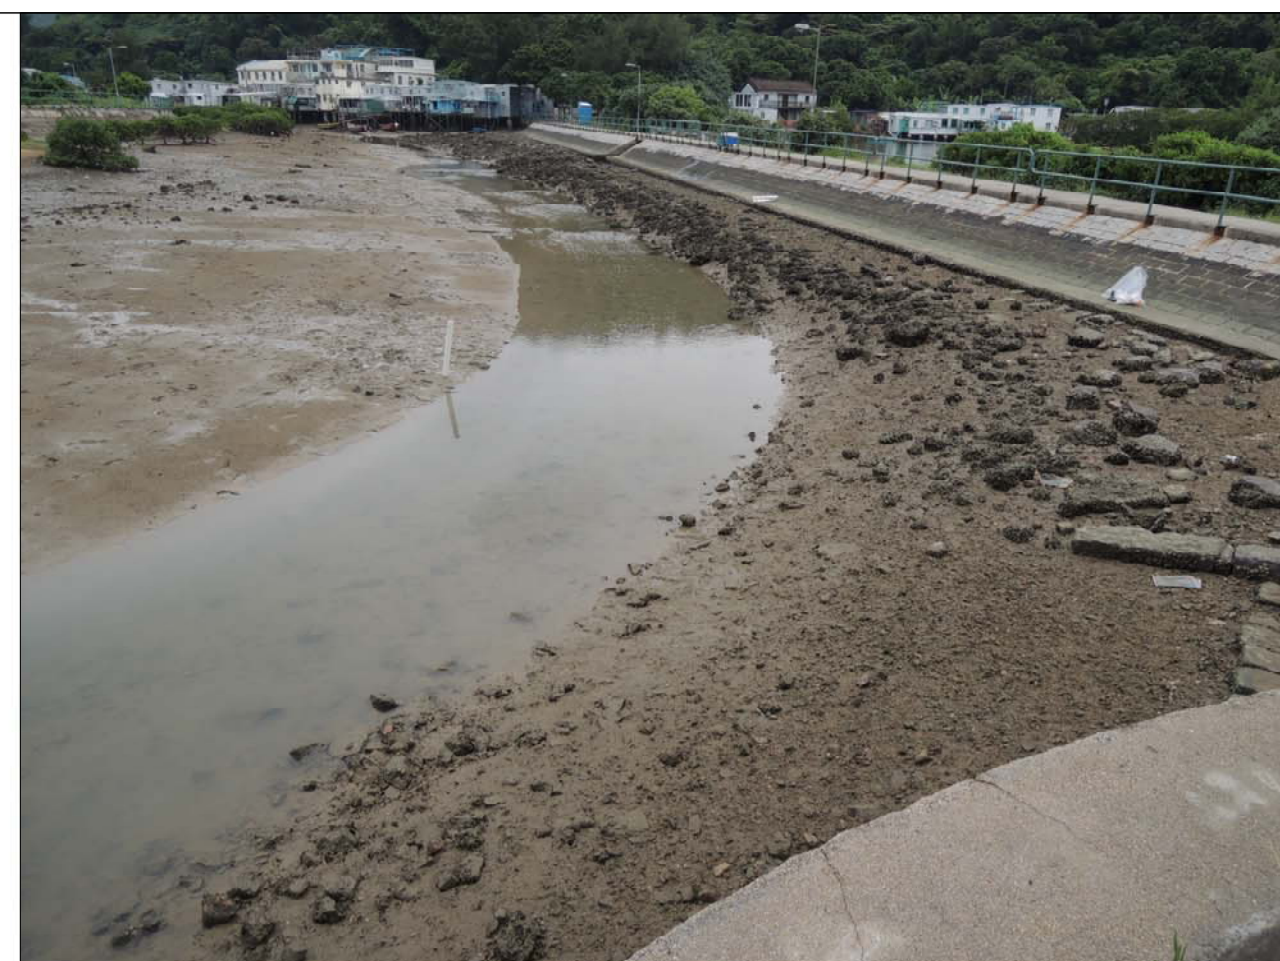
② VIEW OF WORKS AREA DURING LOW TIDE
退潮時工地的狀況

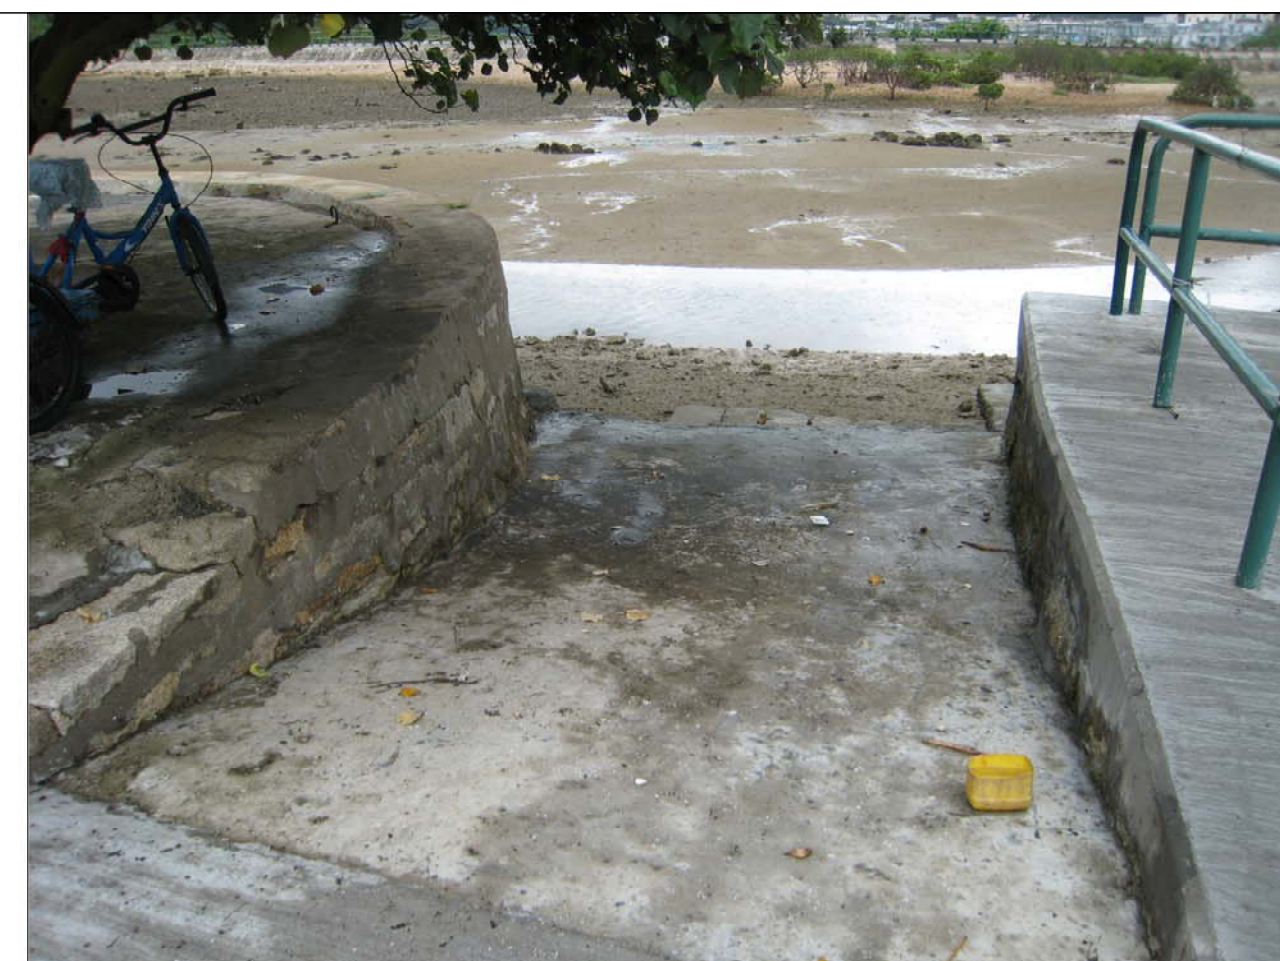
③ EXISTING RAMP TO BE REMOVED AND REINSTATED
AFTER CONSTRUCTION
現有斜路會臨時清除並於竣工後恢復原狀

4.1.2 沿著行人路的電纜槽約 650 毫米闊和 650 毫米深。在吉慶後街的現有坡道和在新基街的樓梯將臨時拆除和於施工後修復。一層混凝土保護板會在回填之前將鋪設在電纜管道上。槽溝將會以原來的挖掘物料回填並修復到原來的狀態。新電纜將在電纜管道鋪設工程完成後安裝到管道。

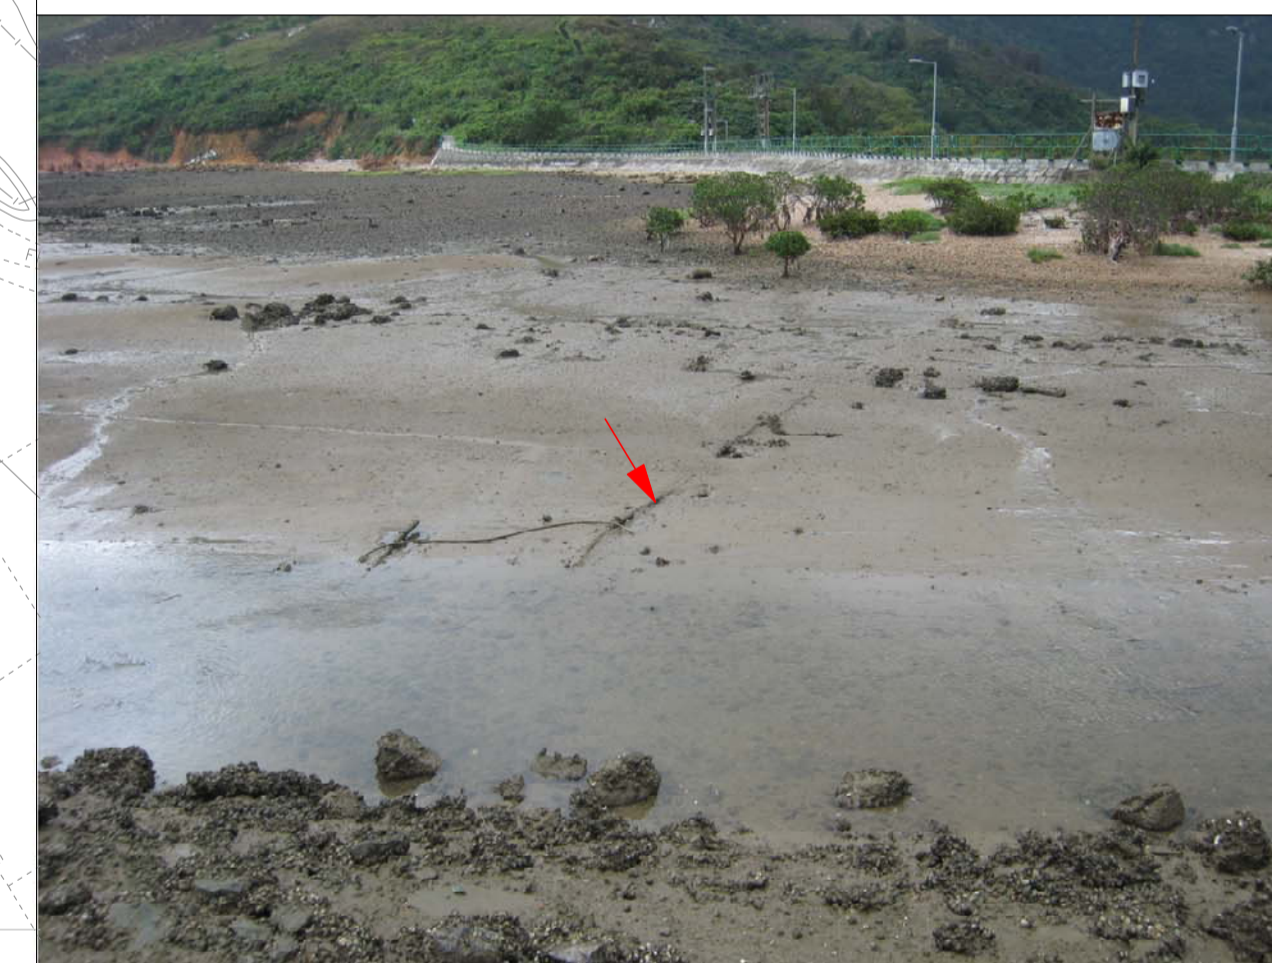
⑥ PARTLY EXPOSED EXISTING CABLE
現有露出電纜

1.2.1 鑑於電力需求持續增加，香港中華電力有限公司 (中電) 已計劃加強在大澳的電力容量和可靠性。目前在寶珠潭只有一組鋪設在河床上的 11 千伏電纜線路。該電纜部份在潮退期間暴露，構成危害以及安全問題。此外，現有的電纜已使用了多於 30 年和不斷退化。因此新電纜線路是必須，以確保持續提供電力予大澳地區。大部份新電纜線路已分階段建成。在大澳涌的一小段電纜線路是必需以連接線路。

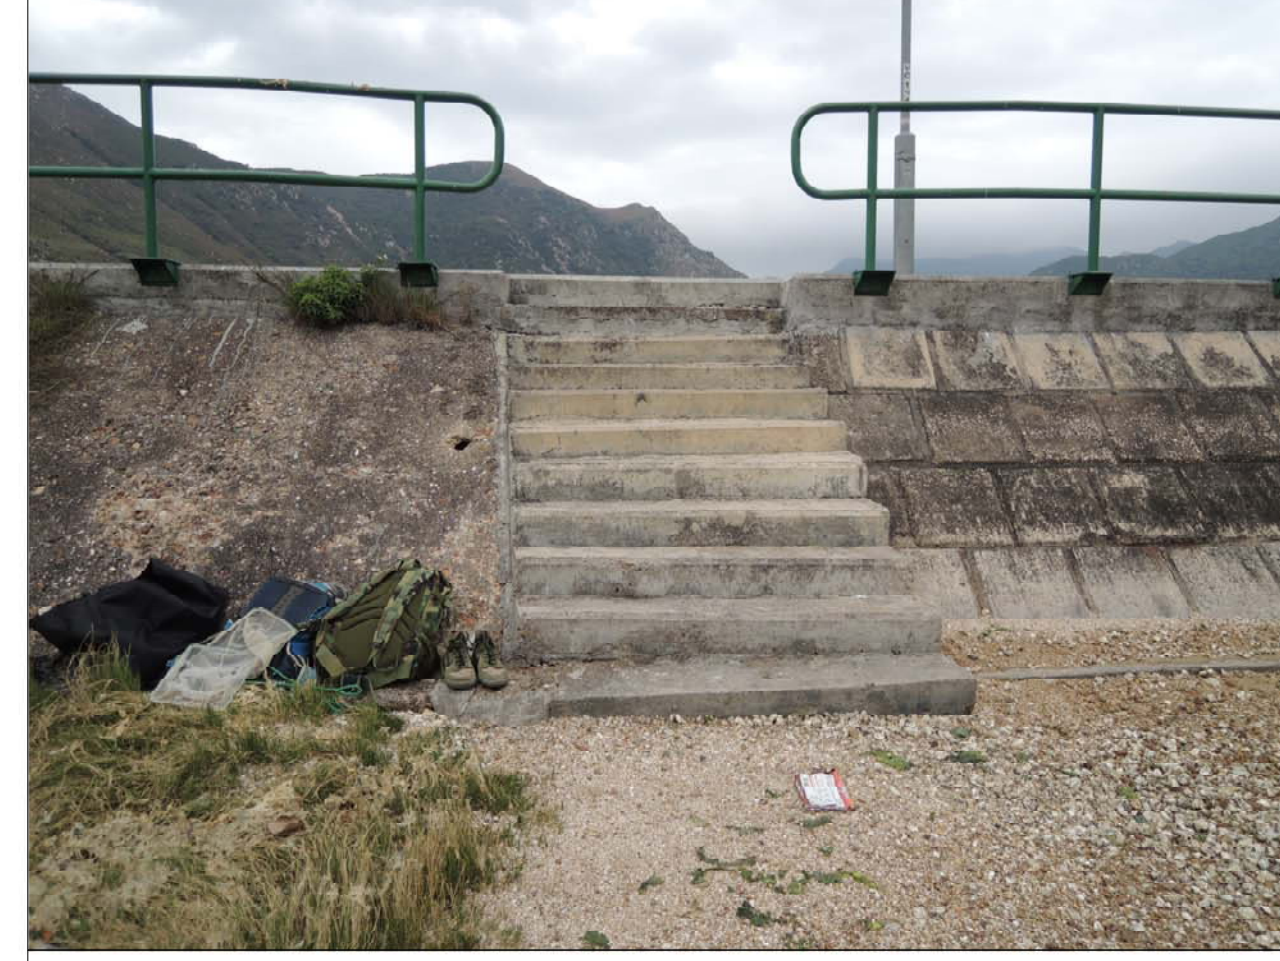
⑧ EXISTING STAIRCASE TO BE REMOVED AND REINSTATED
AFTER CONSTRUCTION
現有樓梯臨時清除並於竣工後恢復原狀

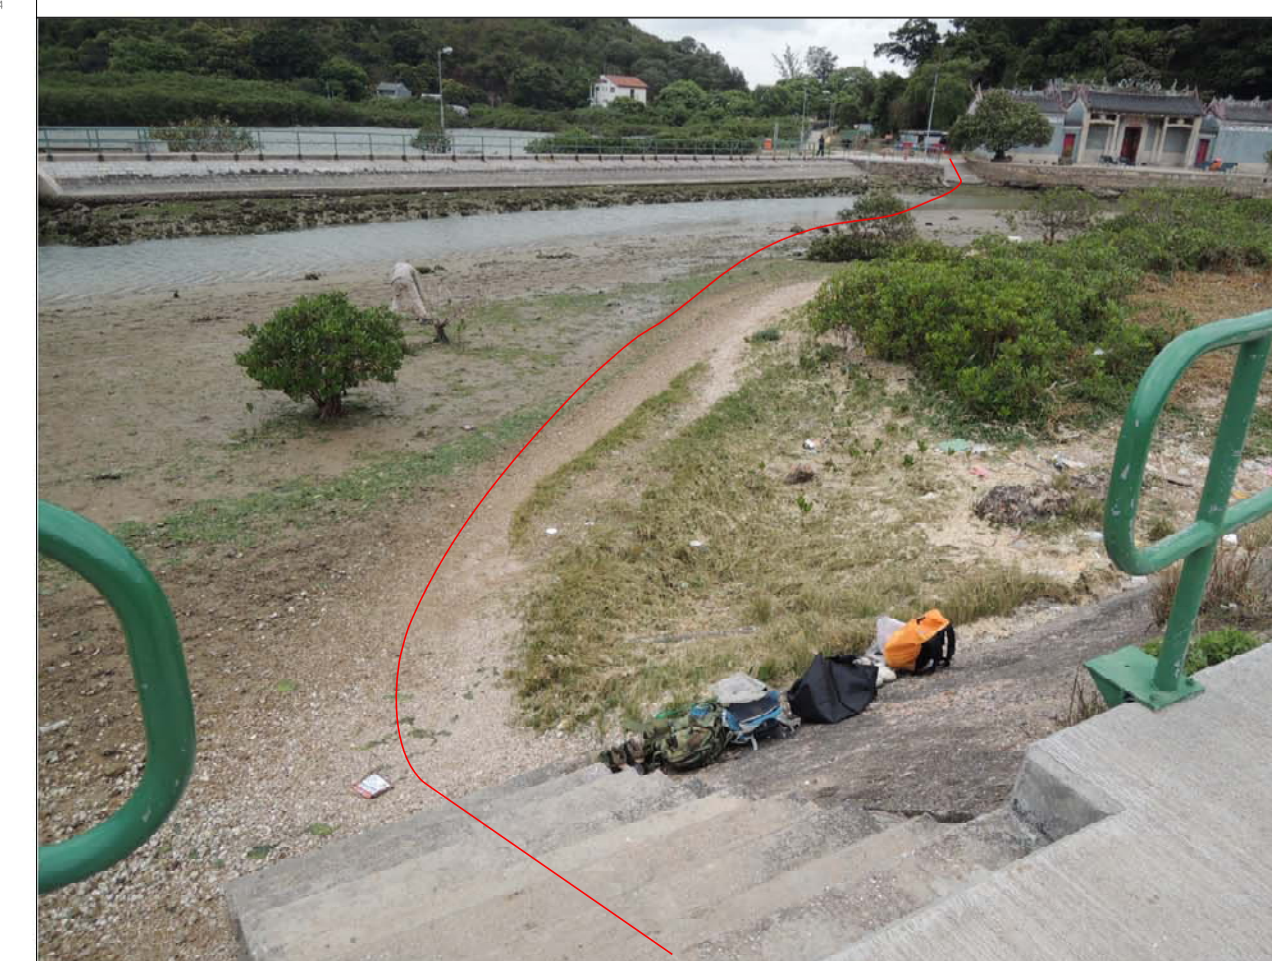
⑦ VIEW OF WORKS AREA DURING LOW TIDE
退潮時工地的狀況
