## PLCN 海底光纜系統 - 深水灣

2017 年 4 月

# Pacific Light Cable Network (PLCN) – Deep Water Bay PLCN 海底光纜系統 – 深水灣

## Project Profile

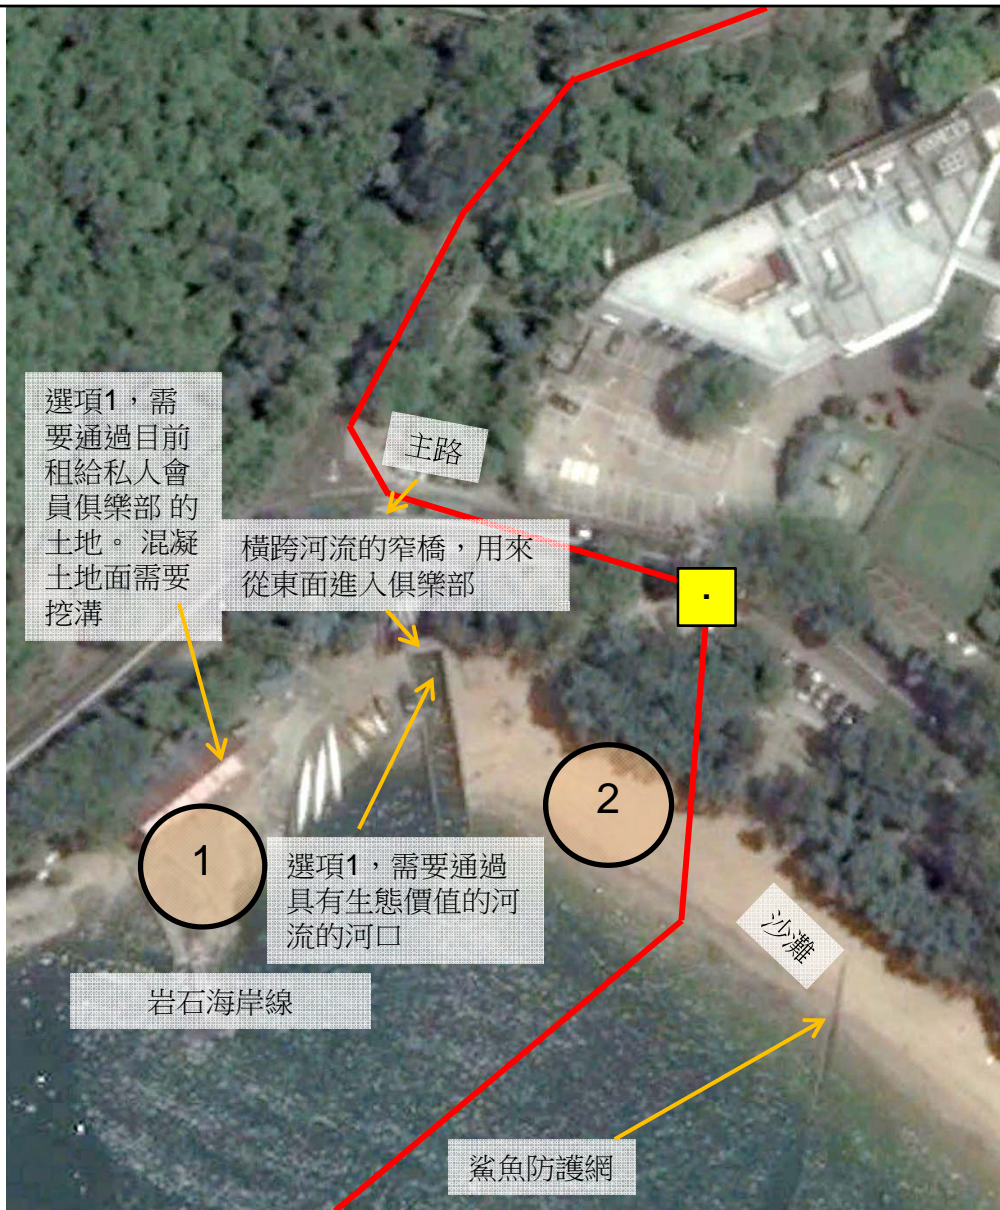
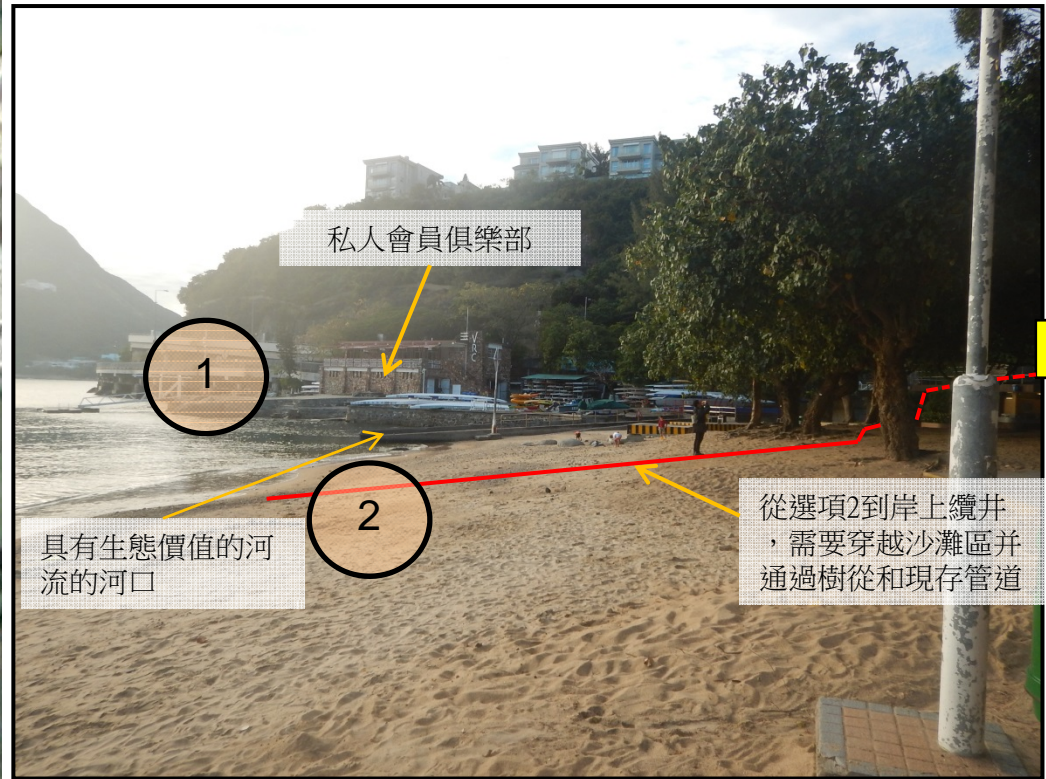
圖1.2b

擬議的PLCN海底光纜系統在深水灣的登陸點 - 著陸點備選項的插圖說明

鑑於上述各項考慮，本工程項目已選定圖 1.2a 所展示位處深水灣的地點作為 PLCN 海底光纜系統在香港的登岸點。深水灣登岸點的詳細信息請參閱第 1.5.2 節和表 1.1。圖 1.2b 和圖 1.2c 有助於說明所考慮的選項的優缺點。

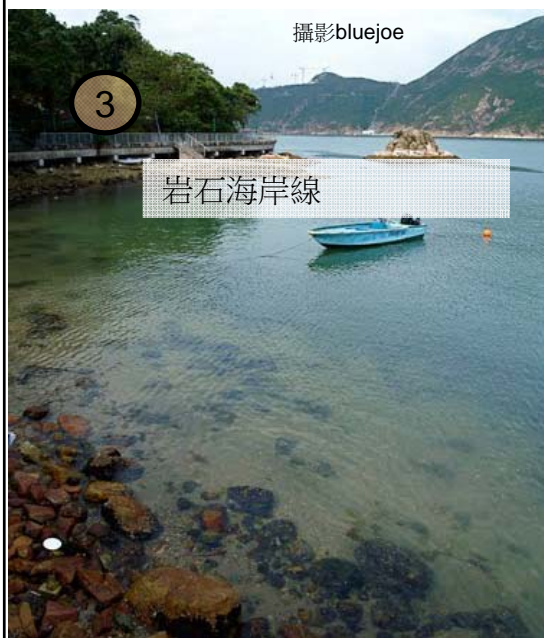
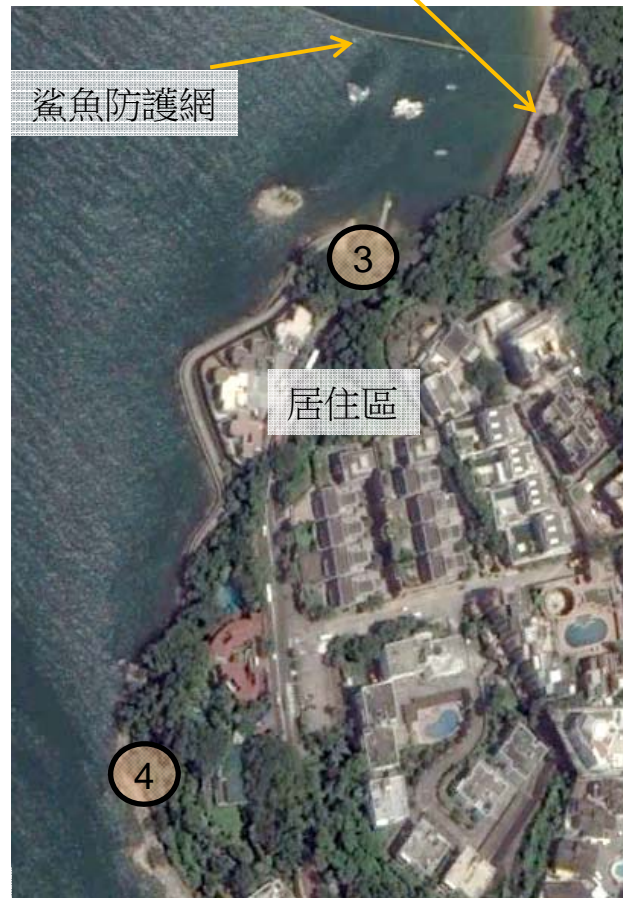
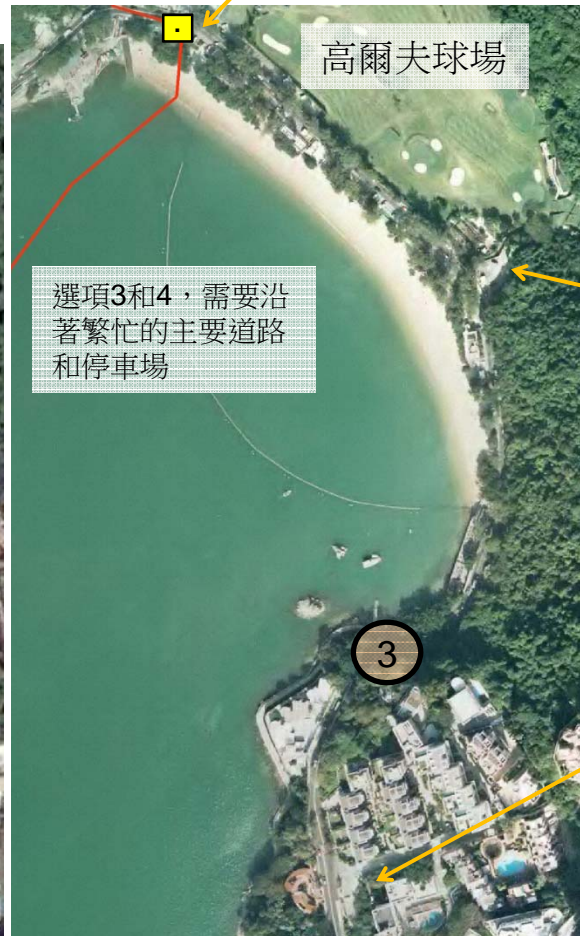
圖1.2c

擬議的PLCN海底光纜系統在深水灣的登陸點 - 著陸點備選項的插圖說明

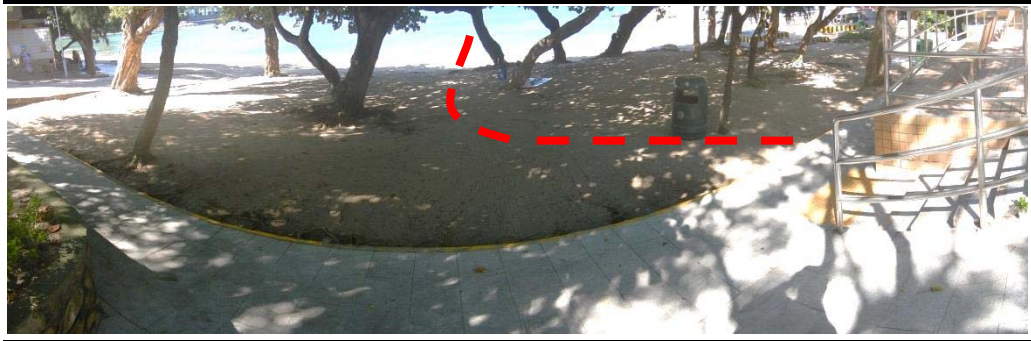
圖 2.2 從深水灣岸上纜井穿過樹林的擬建光纜路線（向海方向）

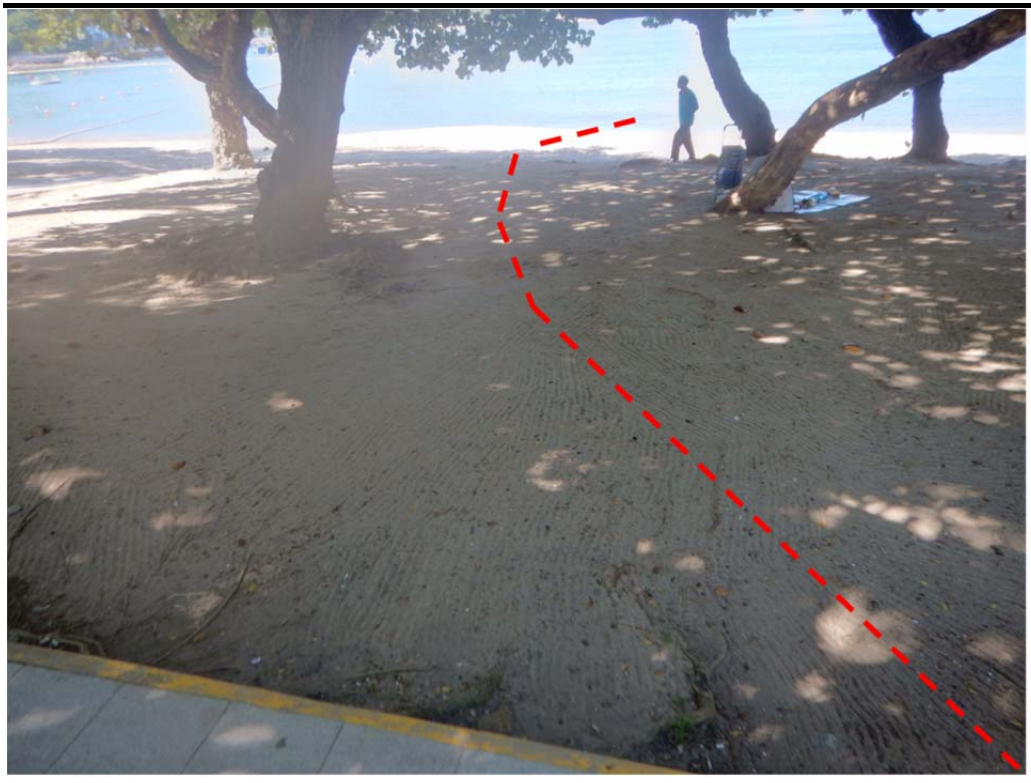
圖 2.3 光纜路線上為確保樹根所受滋擾最少的主要手掘纜槽地區（向海方向）

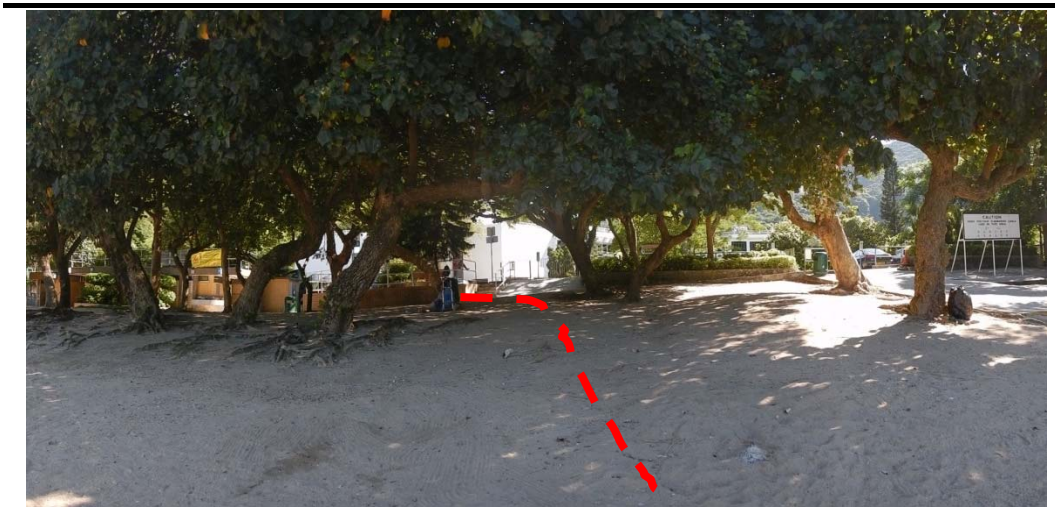
圖 2.4 穿過樹林至深水灣岸上纜井的擬建光纜路線。確保樹根所受滋擾最少的路線（朝內陸方向）

2.4 展示了穿過樹林的建議路線。從岸上纜井處有一條管道／導線管從路面和小型擋土牆下方穿過，然後到達泳灘區。相信向海一側的管道是一直伸延超過擋土牆腳。圖 2.5 說明了從岸上纜井至泳灘區，並穿過路面和擋土牆下方管道的纜鋪設路線。

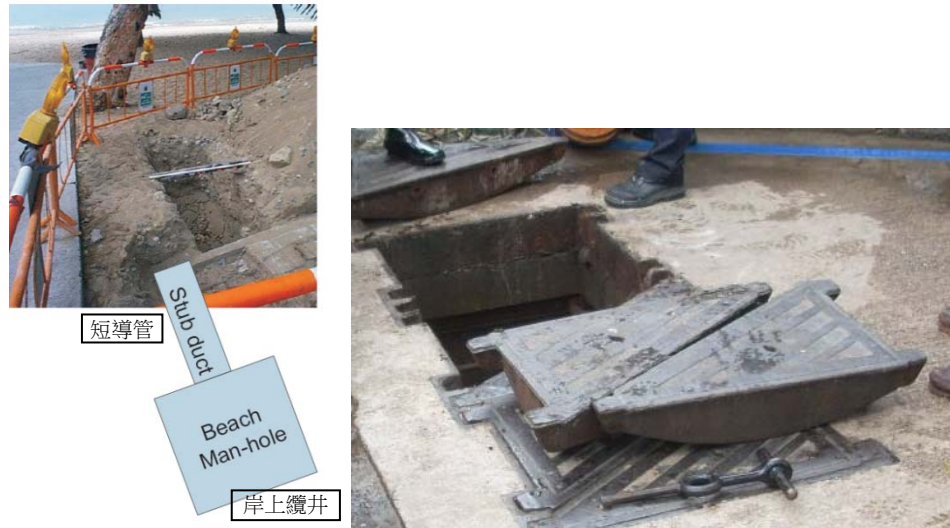
圖 2.6 岸上光纜安裝所需的典型機械設備

5t 履帶式挖掘機

2.5t 履帶式挖掘機

3t 絞盤

陸地（至岸上纜井為止的海灘區）的建築活動會包括纜槽挖掘工程，以便露出岸上纜井的入口管道，以及光纜鋪設工程和回填工程。挖掘工程通常會用小型履帶式挖土機進行（參考圖 2.6）。為了減少損害區內現有系統和服務及樹根的風險，在樹木附近進行挖掘，以及在挖出岸上纜井入口管道時，只會用手動工具進行。在海灘的其他（無樹）地區，則會採用小型履帶式挖土機進行，以便能更快完成挖掘工作，從而減少對泳灘使用者的滋擾。此外，還會沿著海灘工程區四周的水線設置擋泥圍幕，藉此保護附近海域，以免受到在低潮位與岸上纜井之間的工程所造成的沉積物影響（參考圖 4.1）。光纜會通過入口管道進入岸上纜井，通常是以小型絞盤或以人手拉進。在工程進行期間，現有結構和岸上纜井四週的路面鋪築都不會受影響。

圖 2.6 顯示了該階段工作所需的典型設備的圖像。圖 2.7 展示了典型工作情況，包括在樹林附近的纜槽和已打開的岸上纜井。在現有樹木附近進行挖槽工作時，不會切除任何直徑超過 25 毫米的樹根，並會以濕麻布或相近物料保護直徑超過 50 毫米的外露樹根。預計泳灘區（至岸上纜井為止）的施工活動會在 4 天內完成。有關本工程項目各部份的完整建議工程時間表，請參閱第 2.2 節。

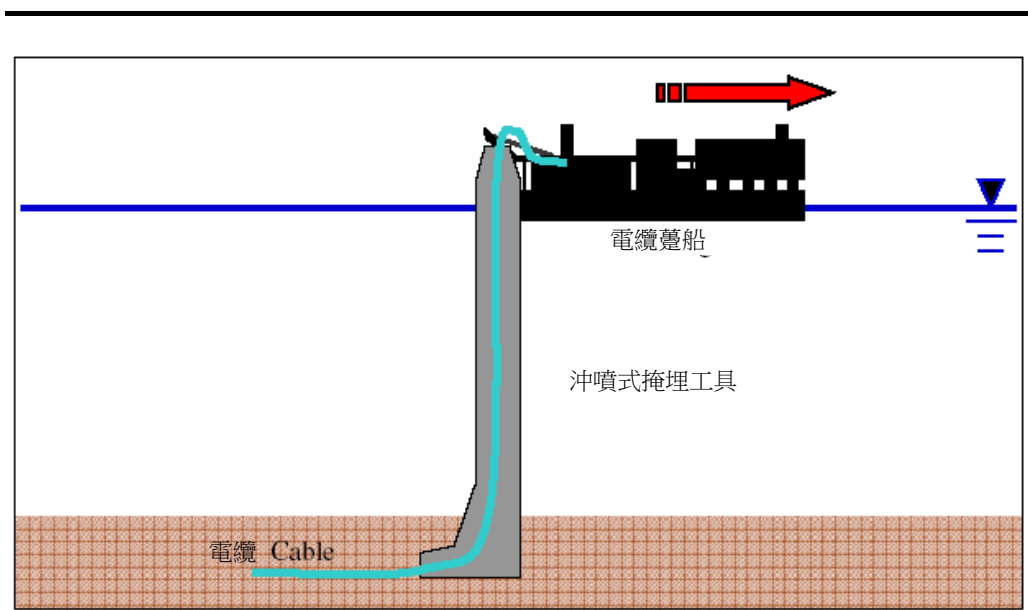
圖 2.10 使用「沖噴式掩埋器」同時鋪設和掩埋光纜

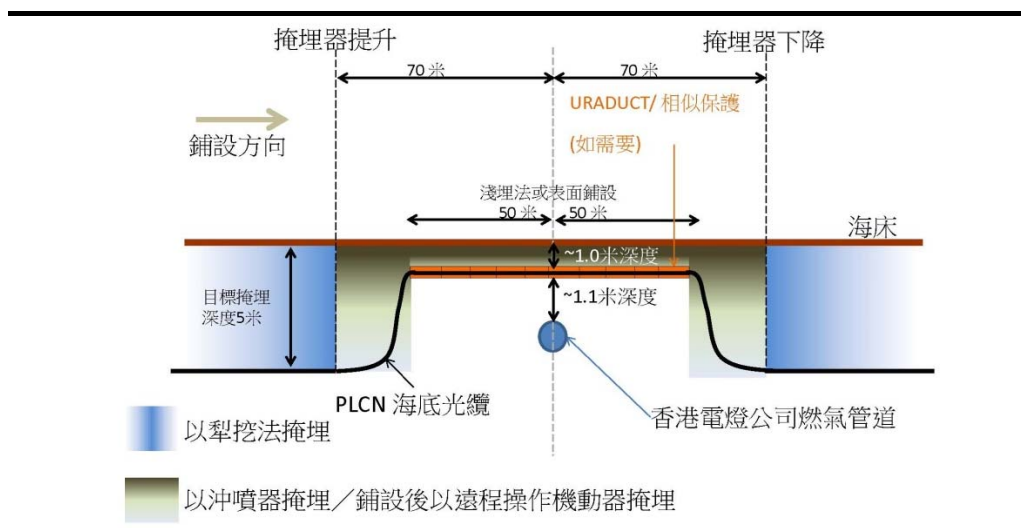
圖 2.14 輸氣管道交越點的剖面示意圖

當光纜在靠近香港海域邊界的地方交越香港電燈公司燃氣管道時，會採用淺埋法／表面鋪設，其鋪設長度會是由交越點 100 米，掩埋器會在交越點前大約 70 米提升及在管道交越點大約 50 米後再次下降，所以在管道交越點後大約 70 米會再達致 5 米的掩埋深度（圖 2.14）。如需要，光纜可能會以 URADUCT® 保護（圖 2.9）或以混凝土墊／灌漿袋／石堆來保護光纜，但最大寬度為 20 米，不會影響現有的海床水平或它所橫過的設施。採用淺埋的纜段會使用具有沖噴器的掩埋器或遠程操作機動器進行。

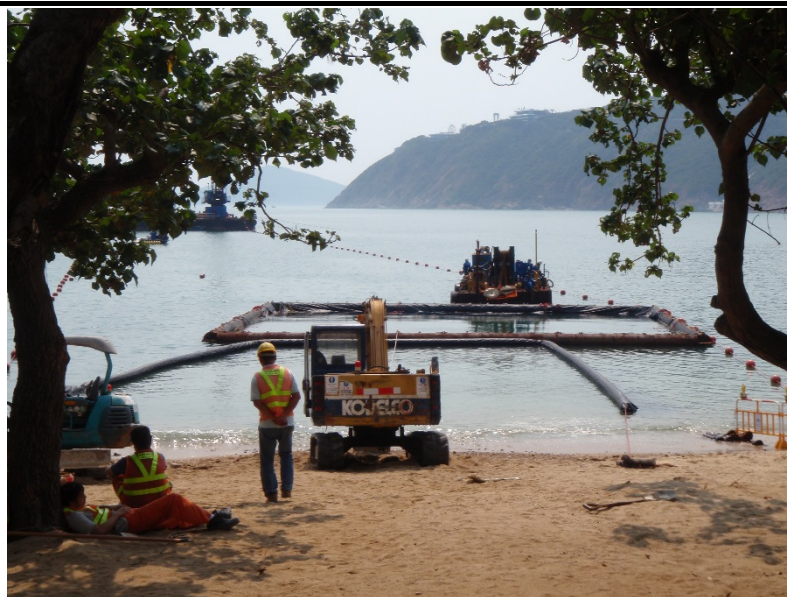
**圖 4.1** 為海灘的陸上工程和近岸的海上工程分別於海岸線和近岸的潛水員工作區安裝隔泥幕示例

由於沖噴工程會在深水灣海灘和具重要生態價值的河溪附近 300 米範圍內進行，因此，潛水員會在一個以隔泥幕封閉的區域內工作，藉此控制工程可能產生的沉積物，以免它們擴散至附近水體；而且，在進行岸上工程時，也會沿著相關水線裝設隔泥幕，藉此緩解工程所形成的地面徑流可能造成的水質影響。圖 4.1 展示了在海岸水線和潛水員工作區裝設隔泥幕的典型做法。
