治理深圳河第三期第二阶段合同 B 工程

环境监察与审核月报

2005 年第六期 2005 年 6 月

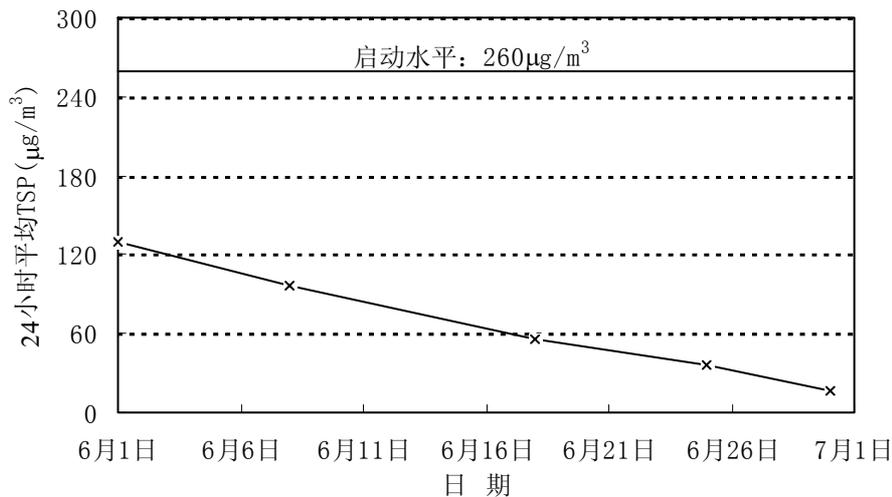
图3-2 2005年6月深圳罗湖四村24小时平均TSP变化趋势

本报告期内在深圳罗湖四村共进行了 5 次 24 小时平均 TSP 监察, 时间分别为 6 月 1 日、8 日、18 日、25 日和 30 日至次日。5 次 24 小时平均 TSP 的监察结果在 $16.7\sim 129\mu\text{g}/\text{m}^3$ 之间。本报告期雨水天气的较多, 且工区陆地施工强度并不大, 扬尘较轻, 空气质量远好于上一个报告期。罗湖四村 24 小时平均 TSP 变化趋势见图 3-2。如图所示: 受降水天气的影响, 本报告期罗湖四村空气污染水平呈直线递减的变化趋势。

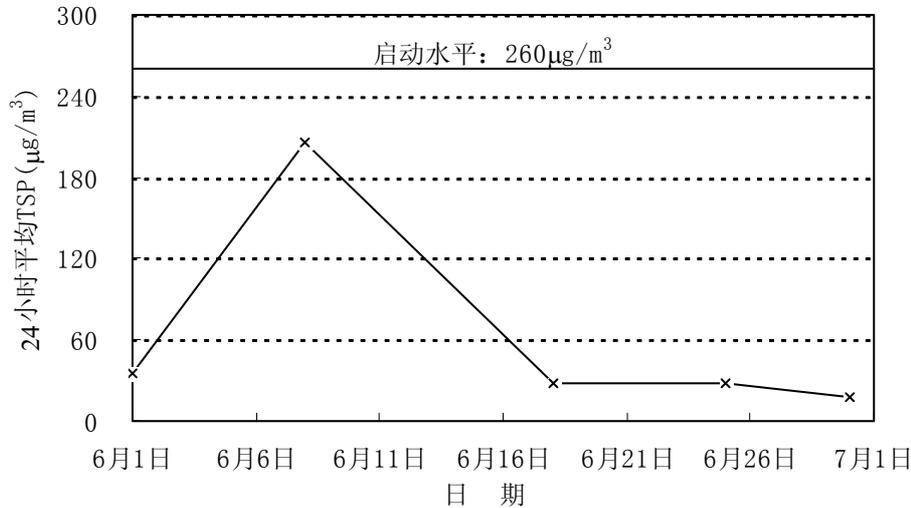
图3-3 2005年6月深圳边检宿舍24小时平均TSP变化趋势

环监小组分别于6月1日、8日、18日、25日和30日至次日在深圳边境检查站宿舍空气采样点进行了5次24小时平均TSP监察,结果在17.0~206µg/m³之间。本报告期雨水天气较多,且深圳边境检查站宿舍工地深圳侧长期处于未施工或低扬尘施工状态,空气污染水平除8号较高外,其余四次监测值均处于非常低的水平,工区空气质量整体情况良好。深圳边境检查站宿舍本报告期24小时平均TSP变化趋势见图3-3。

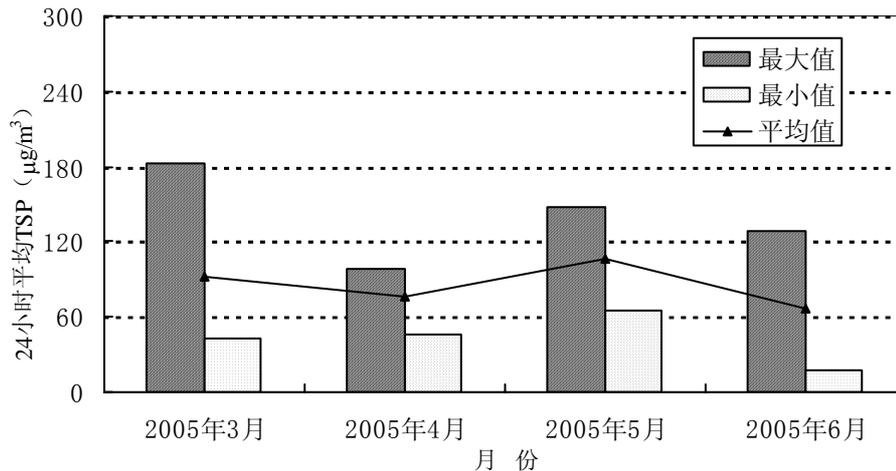
图3-4 05年3月至6月深圳罗湖四村24小时TSP变化趋势

深圳罗湖四村 05 年 3 月至 6 月的 24 小时平均 TSP 变化趋势见图 3-4。如图所示，在过去四个报告期深圳罗湖四村空气污染水平有起伏交替地变化趋势。深圳罗湖四村区段在过去四个报告期多为水下疏浚开挖等相关作业，陆上施工强度不大，并且进入雨季，雨水天气明显增多，区内扬尘明显减少，该敏感点各报告期 TSP 含量均保持在较低的水平，最大值出现在 3 月份，也仅为 $182\mu\text{g}/\text{m}^3$ 。本报告期空气污染的均值和最小值水平较前三个报告期均有较大幅度的降低。整体而言，过去四个报告期深圳罗湖四村空气质量状态良好。

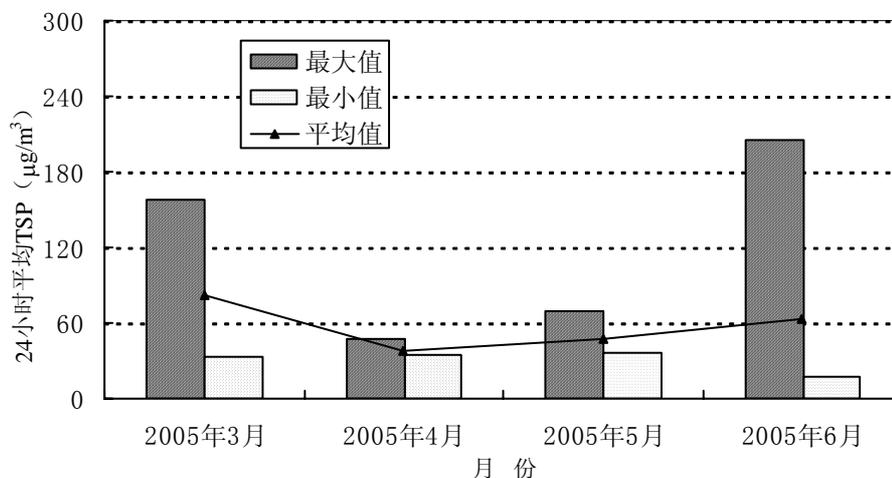
图3-5 05年3月至6月边检站宿舍24小时TSP变化趋势

深圳边境检查站宿舍 05 年 3 月至 6 月的 24 小时平均 TSP 变化趋势见图 3-5。如图所示，在过去 4 个报告期深圳边境检查站宿舍空气污染水平在 4 月份降到最低后，连续两个报告期有小幅的递增。由于深圳边境检查站宿舍工区深圳侧在过去 4 个报告期基本处于未施工或低扬尘施工状态，工地各期空气污染水平均较低，空气质量状况良好。但承建商也必须做好工区道路和圆岭仔场地的维护，控制降水对裸露地表的冲刷影响，及时做好道路泥水、积尘的清理工作，将空气污染继续控制在可接受的水平范围内。

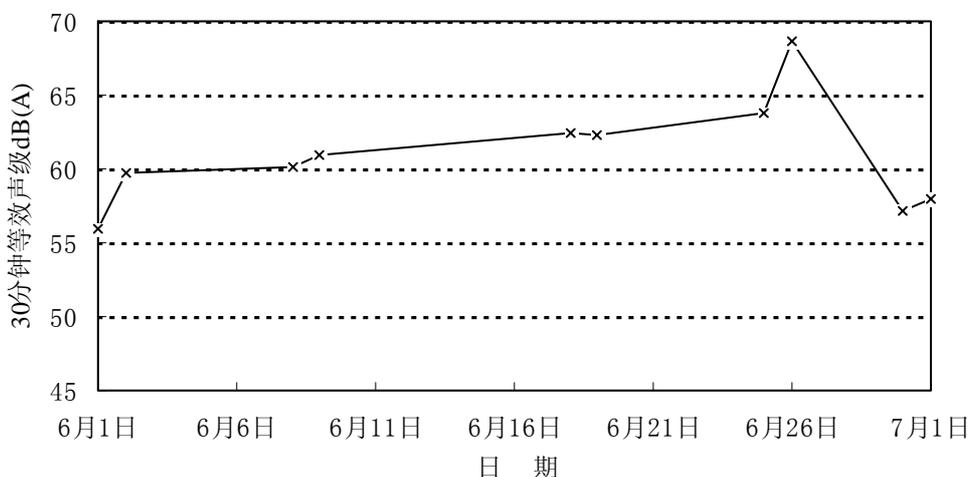
图4-2 2005年6月罗湖四村昼间噪音声级变化趋势

本报告期深圳罗湖四村昼间 10 次噪音声级在 56.0~68.7dB(A)之间。受临时贝雷桥东侧至文锦渡新桥段的水下疏浚开挖及其运输作业等其它噪音影响，本报告期的噪音污染水平较上一个报告期有所上扬，罗湖四村敏感点区域环境噪音有所增加，但仍低于深圳侧工程噪音控制水平规限。本报告期深圳罗湖昼间噪音声级变化趋势见图 4-2。

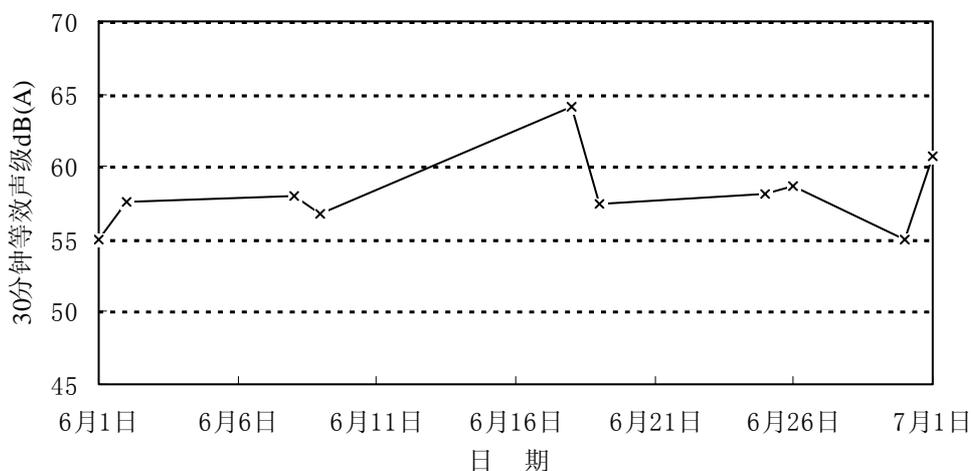
图4-3 2005年6月深圳边检宿舍昼间噪音声级变化趋势

本报告期在深圳边境检查站宿舍工区深圳侧前期有低噪音的堤顶绿化作业等施工，中后期受连日降雨影响则基本未施工，而香港侧强度不大的工程施工行为由于噪音发散对环境的影响亦不大，可见工程施工对环境噪音污染程度较轻。而本报告期围网外其它施工噪音以及雨声对该噪音敏感点有较大的噪音影响。本报告期边境检查站宿舍昼间噪音声级变化趋势见图 4-3。

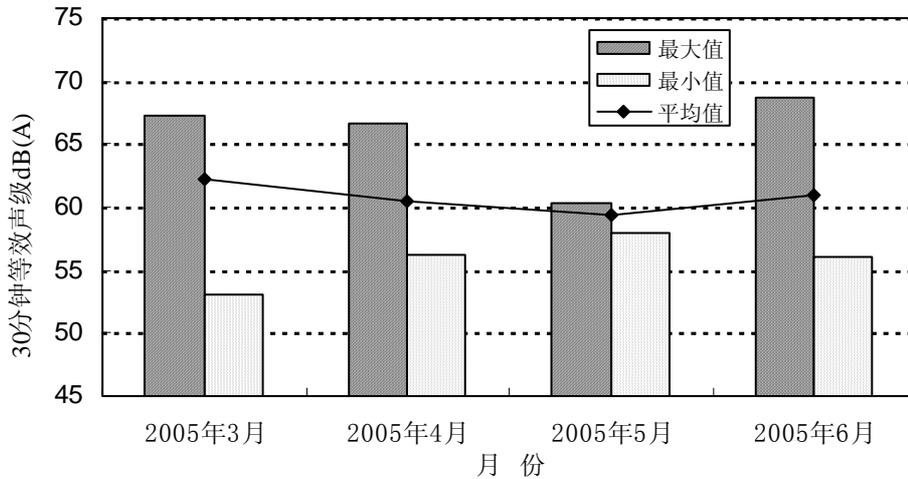
图4-4 罗湖四村05年3月~6月昼间噪音变化趋势

05 年 03 月至 06 月深圳罗湖四村昼间噪音声级变化趋势见图 4-4。如图所示，过去四个报告期，深圳罗湖四村工区整体噪音污染程度不大，本报告期噪音污染水平结束了连续三个月的递减变化，较上一个报告期有小幅的上升，最大值（68.7dB(A)）达到四个报告期来的最大水平，但仍在工程施工噪音控制范围内。

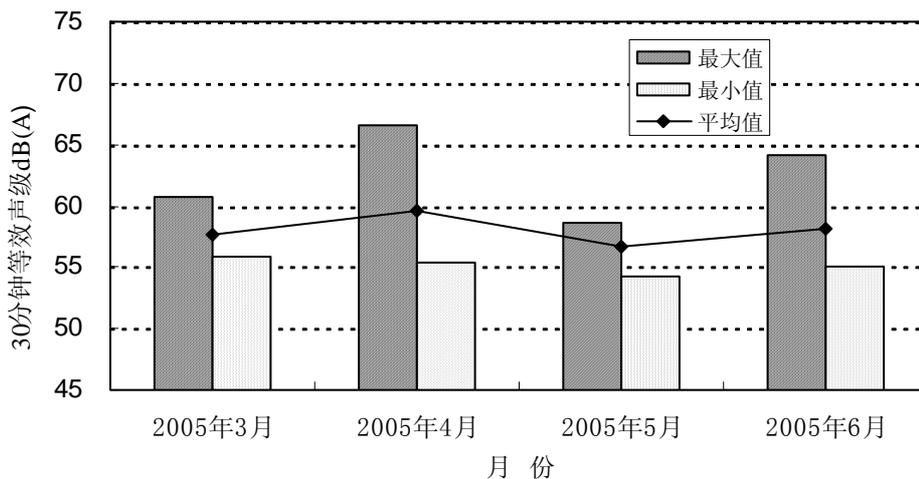
图4-5 深圳边检宿舍05年3月~6月昼间噪音变化趋势

05年03月至06月深圳边境检查站宿舍昼间噪音声级变化趋势见图4-5。如图所示，过去四个报告期，由于深圳边境检查站宿舍附近深圳侧施工场地基本处于未施工或低噪音施工状态，该噪音敏感点受工程施工噪音污染程度较轻，环境噪音状态仍属良好。本报告期深圳边境检查站宿舍噪音污染水平较上一个报告期有小幅上升。

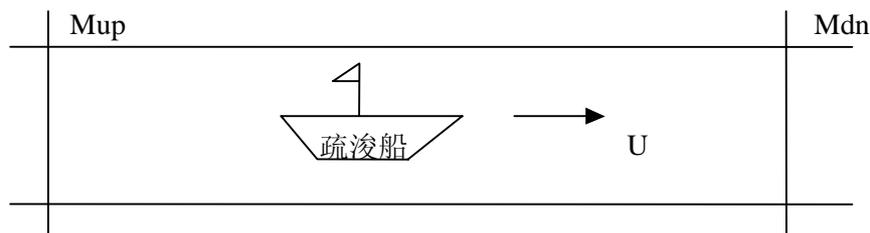
图 5-2 III B 工程水下疏浚水质监察点位置示意图

本报告期内承建商在桩号 11+450~11+750 段进行疏浚，环监小组继续进行水下疏浚水质监察。本报告期环监小组按照《环监手册》的规定，在开挖点上游 500m 处设立对照断面 (Mup)，在开挖点下游 1,000m

处设立控制断面（Mdn）进行水下疏浚水质监察。水下疏浚水质监察点布置示意图 5-2。

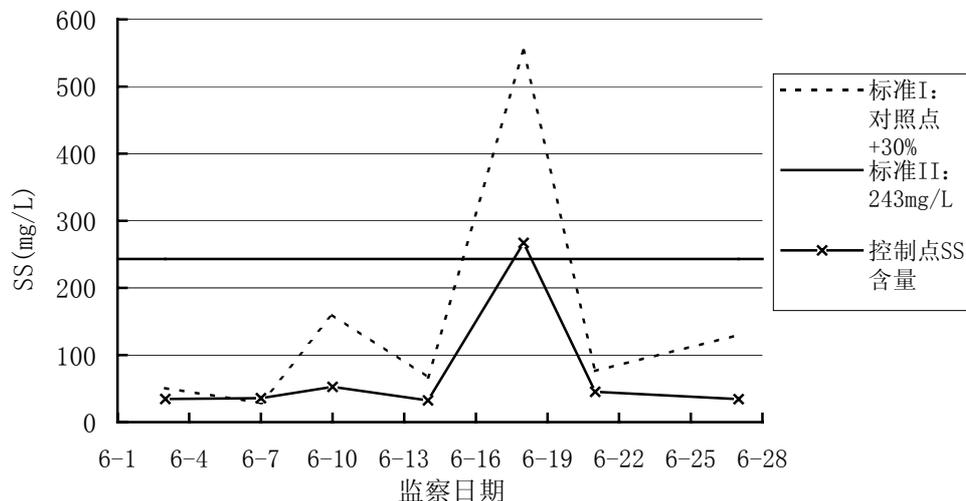
图5-3 I11B工程2005年6月落潮期水下疏浚SS含量超标情况对照图

图 5-3 为水质控制点 SS 含量超标情况示意图。

本报告期水质监测控制点 SS 含量监测数据虽有 1 次达到启动水平，因与水下疏浚施工无关，故环监小组未启动相关的行动计划。

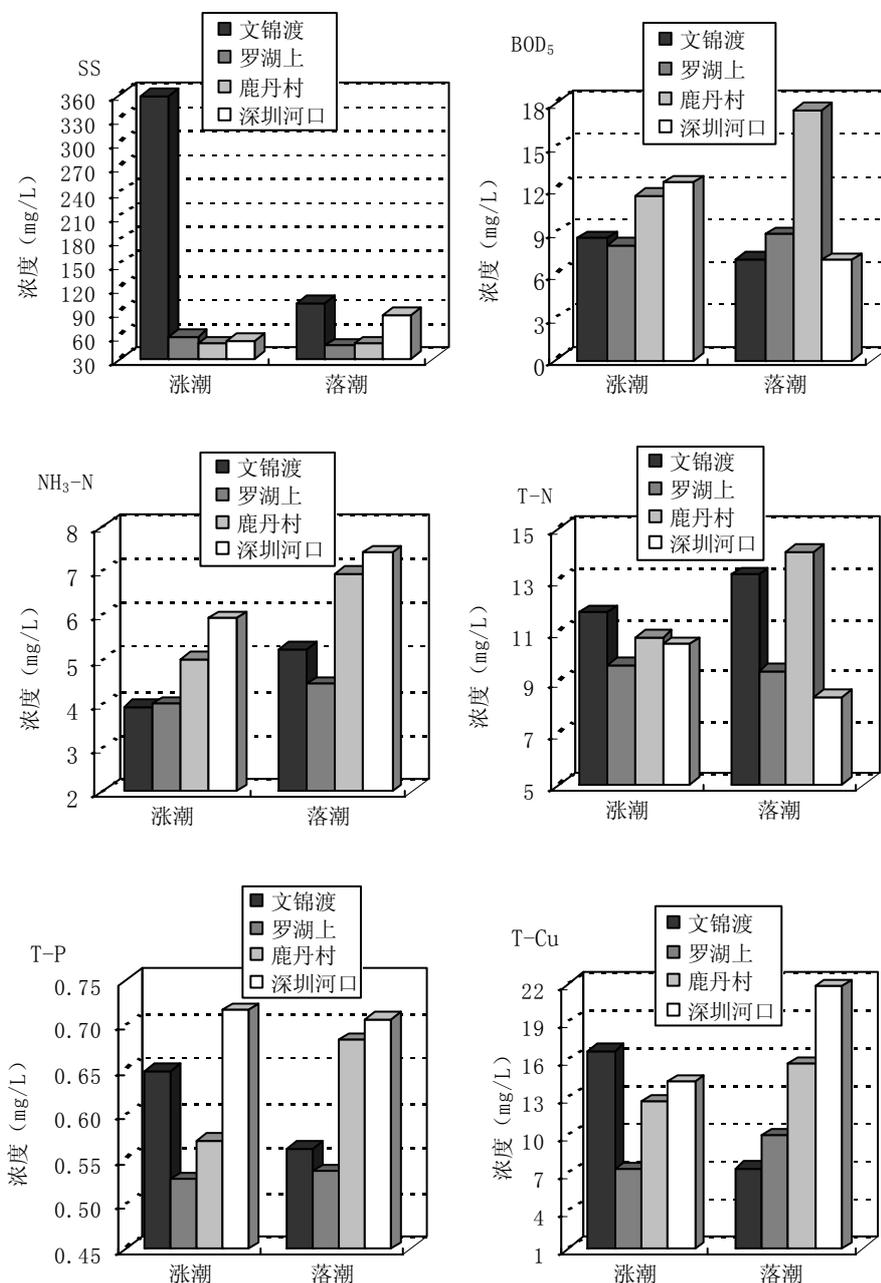
图 5-4 2005 年 6 月 27 日深圳河水质沿程变化图

监察结果显示，6 月 27 日文锦渡水质监察点涨潮期 SS 值达到 360mg/L。此次 SS 值偏高，系由于连日大雨，特别是 6 月 24 日的洪水强烈冲刷上游流域面及河道两岸，将大量泥沙带入河中造成的，并非治河工程施工所致。

本报告期 SS 值和其它主要水质参数监察结果的沿程变化见图 5-4。

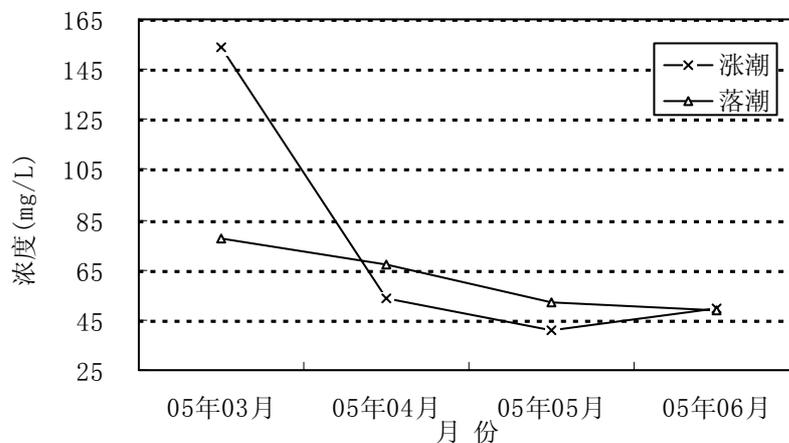
图5-5 深圳河鹿丹村站(MI) SS变化趋势图

鹿丹村固定水质监测点涨潮期的 SS 值在 4 月份有大幅度的下降，5 月份继续小幅下降，达到过去四个报告期的最小值，本报告期略有回升；落潮期 SS 值在过去 4 个报告期始终保持下降趋势。鹿丹村固定水质监测点 2005 年 3 月至 2005 年 6 月 SS 值变化趋势见图 5-5。

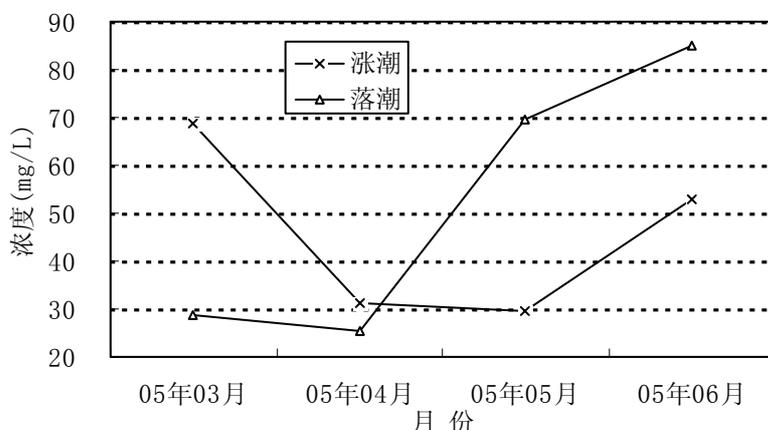
图5-6 深圳河河口站(M11) SS变化趋势图

深圳河河口永久水质监察点涨潮期 SS 值在 4 月份有大幅度下降, 5 月份略低于 4 月份的水平, 本报告期则有较大幅度回升; 落潮期的 SS 值在 4 月份有小幅下降, 5 月份出现大幅上升, 本报告期继续以较大幅度上升。深圳河河口永久水质监测点 2005 年 3 月至 2005 年 6 月 SS 值的变化趋势见图 5-6。

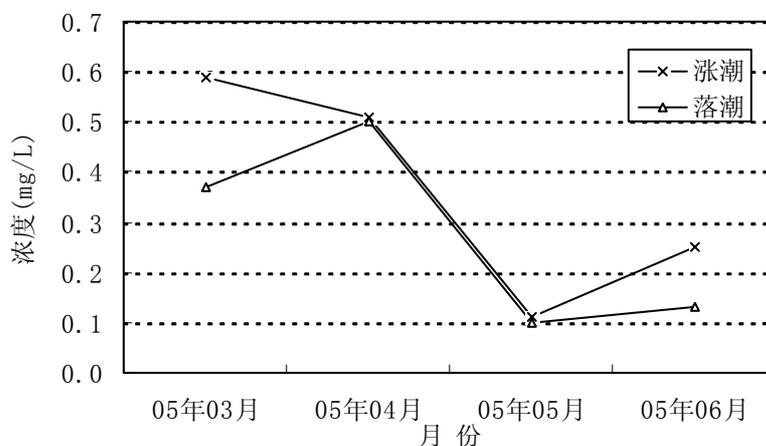
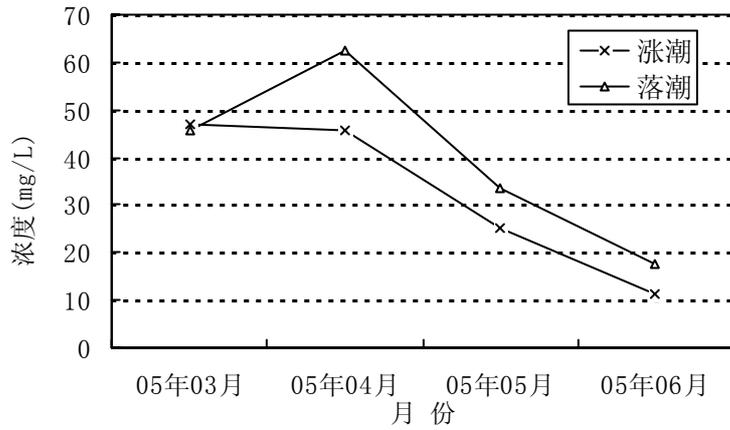
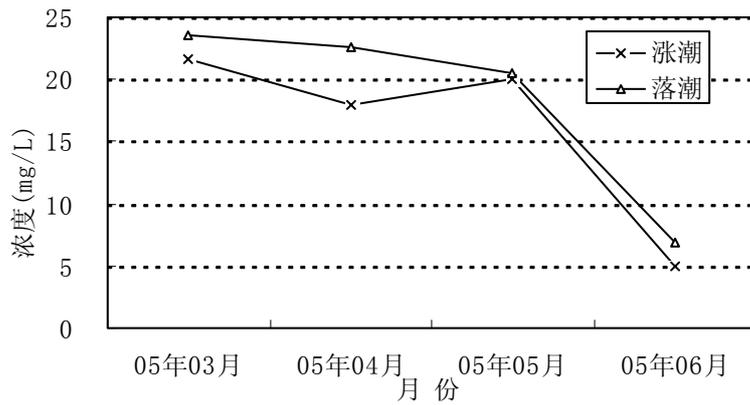
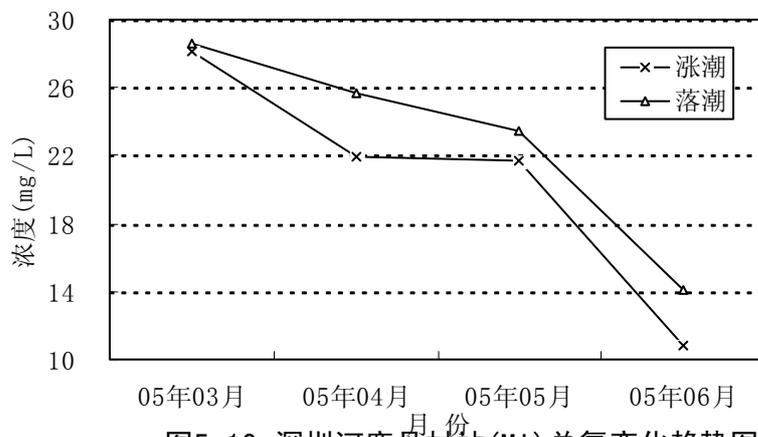
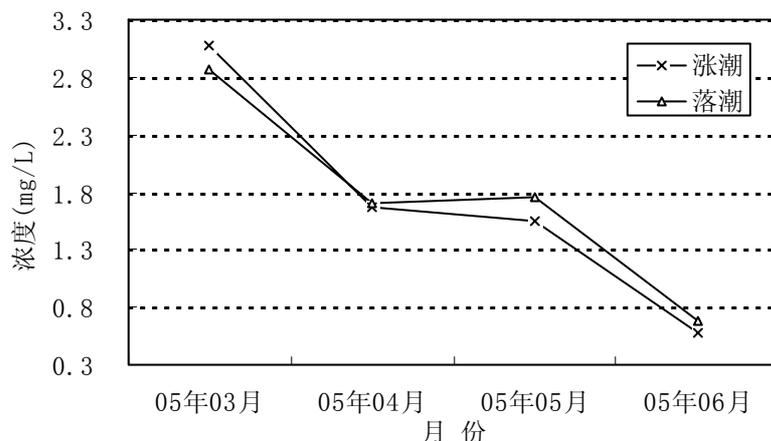
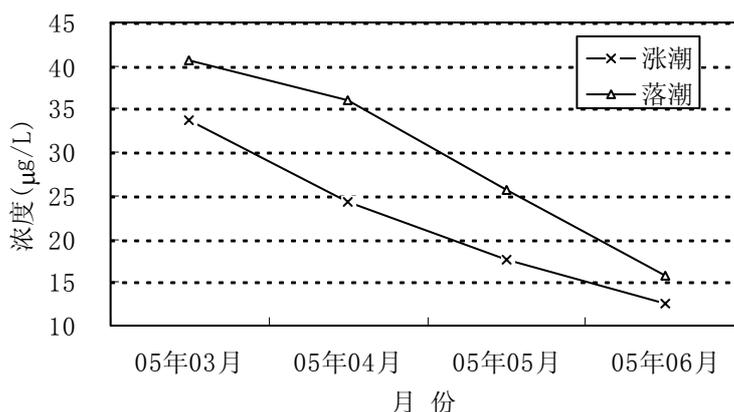
图 5-7~图 5-12 分别为鹿丹村水质监察点的 DO、BOD₅、氨氮、总氮、总磷和总铜含量在过去 4 个报告期的变化情况。

在过去 4 个报告期内, 鹿丹村监察点涨潮期 DO 含量在 4 月份以较大幅度下降后, 5 月份继续有大幅度下降, 达到过去 4 个报告期的最低水平, 本报告期则以较大幅度回升; 落潮期 DO 含量在 4 月份上升后, 5 月份大幅下降到过去 4 个报告期的最低水平, 本报告期略有回升。涨潮期 BOD₅ 含量在 4 月下降后, 其后两个报告期持续以大幅度下降; 落潮期 BOD₅ 含量变化为先升后降, 4 月份以较大幅度上升至过去 4 个报告期的最大值, 5 月份和本报告期则连续以大幅度下降。涨潮期氨氮含量在经历 4、5 两月小幅起伏后, 本报告期大幅度下降至过去 4 个报告期的最小值; 落潮期氨氮含量在 4、5 两月连续小幅下降后, 本报告期大幅度下降至过去 4 个报告期的最低水平。涨、落潮期的总氮含量变化趋势均由 3 月份的最大值持续下降至最小值。涨潮期总磷含量变化总体表现为下降趋势, 4 月份有大幅度下降, 5 月份下降趋势减缓, 6 月份继续大幅度下降; 落潮期总磷含量亦经 4 月份下降, 5 月份略有回升后, 本报告期又大幅度下降。涨、落潮期总铜含量变化均表现为下降趋势, 由过去 4 个报告期的最大值连续下降至最小值。

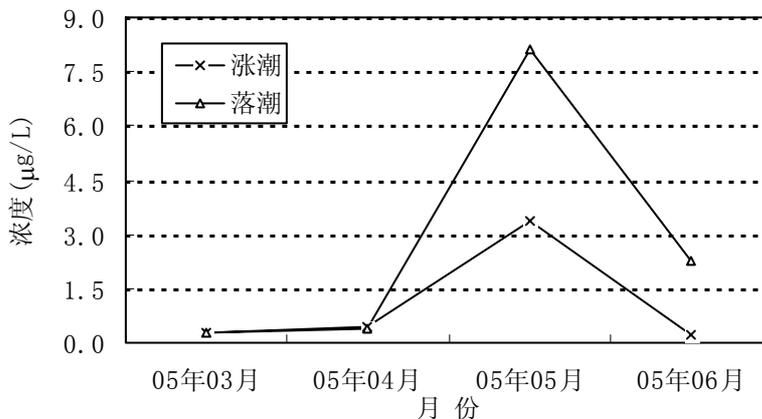
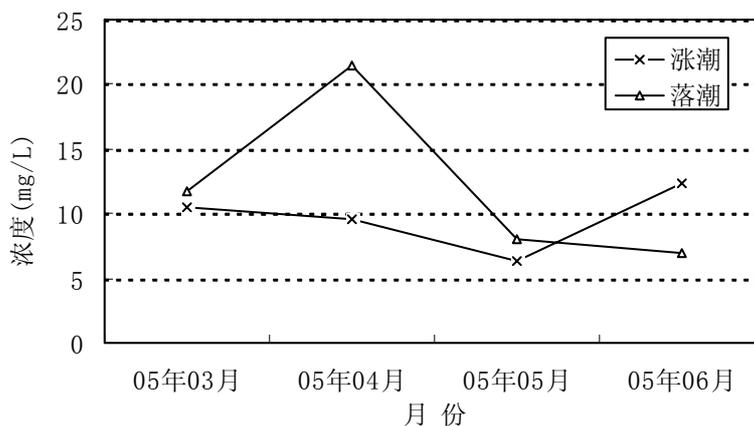
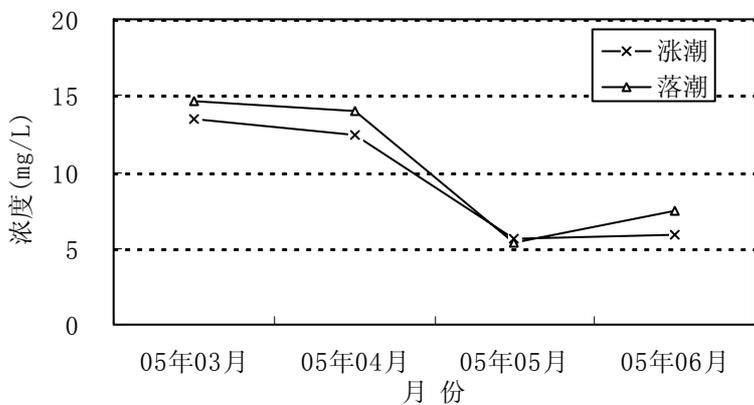
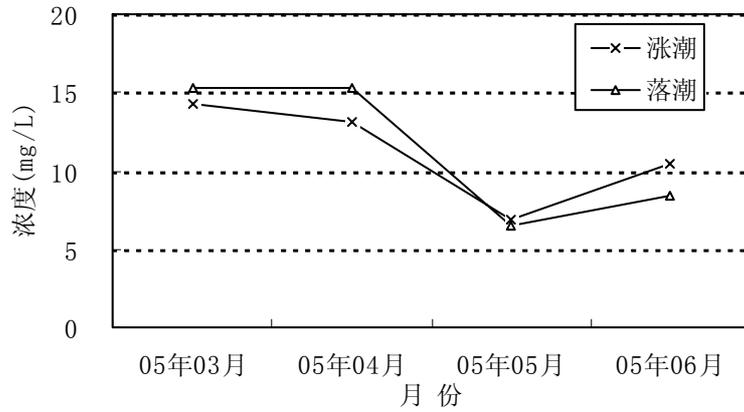
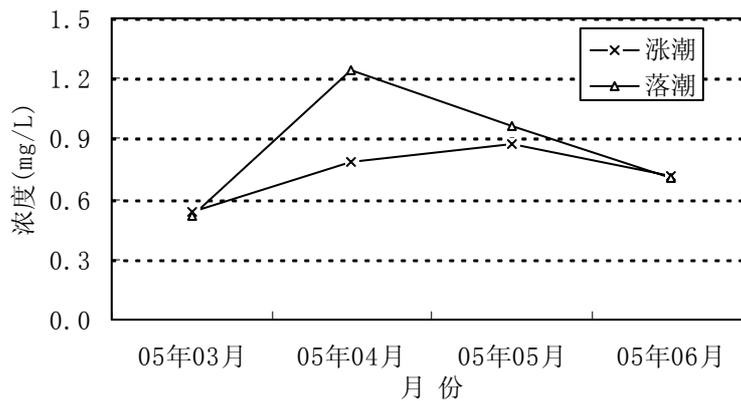
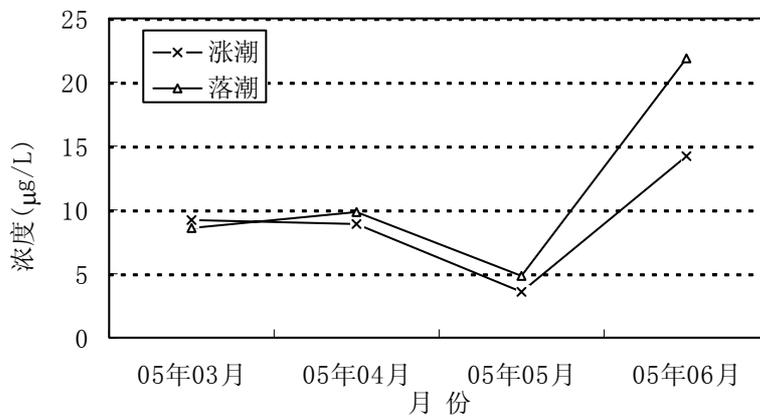
图 5-13~图 5-18 分别为深圳河河口监察点 (MII) 的 DO、BOD₅、氨氮、总氮、总磷和总铜含量在过去个报告期的变化情况。

在过去 4 个报告期内, 深圳河河口监察点涨潮期 DO 含量 4 月份略有上升, 5 月份上升幅度增大, 达到过去 4 个报告期的最大值, 本报告期又大幅度下降至过去 4 个报告期的最小值; 落潮期 DO 含量变化与涨潮期相似, 3 月份为最低, 4 月份略有上升, 5 月份大幅上升至过去 4 个报告期的最大值, 本报告期又以较大幅度回落。涨潮期 BOD₅ 含量在 4、5 月份连续小幅下降, 本报告期则有较大幅度上升; 落潮期 BOD₅ 含量变化趋势与涨潮期相反, 4 月份以较大幅度上升, 达到过去 4 个报告期的最大值后, 5 月份大幅下降, 本报告期继续保持小幅下降。涨、落潮期氨氮含量变化相似, 3 月份均为过去 4 个报告期的最大值, 4 月份开始下降, 5 月份大幅度下降到过去 4 个报告期的最小值, 本报告期有所回升。涨、落潮期总氮含量变化与氨氮相似, 只是 6 月份的回升幅度较氨氮大。涨潮期总磷含量 4、5 月份连续以较大幅度上升, 本报告期大幅下降; 落潮期总磷含量在 4 月份大幅上升至过去 4 个报告期的最大值, 5 月份和本报告期连续以较大幅度下降。涨潮期总铜含量 4、5 两呈不同程度的下降, 达到过去 4 个报告期的最小值, 本报告期有所上升; 落潮期总铜含量 4 月略有上升, 5 月份则以较大幅度下降, 本报告期又大幅上升, 达到过去 4 个报告期的最大值。
