昂坪溪流改善工程 項目簡介

二零零五年十二月

昂坪溪流改善工程

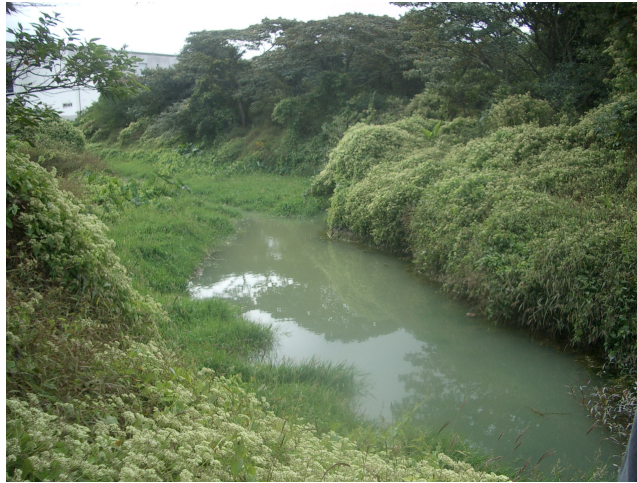
插圖 1：離昂坪溪流交匯點鏈距 50 米至 70 米之間的停滯水潭(二零零五年十二月)

在昂坪溪流施工的位置是一條闊 0.6 米至 3 米的天然溪流。現時旱季的水位約 430mPD (平均大概 0.5 米深)，但水流是靜止的。溪流床是以岩石，巨礫，碎石及泥沙組成，沿溪兩旁長滿草本植物及灌木。計劃整理溪流段落可於**符錄甲**中的插圖 1 至 3 看到。

該段需作整理的昂坪溪流床連接位於將來昂坪吊車總站及主題村邊界的已改道溪流，這兒的水看似渾濁而溪流下層生長了附生在石上的水藻，或許是由於水裏有豐富的污染物（**插圖 1 至 3**）。由於沒有該溪流的水質記錄，按照萬隆工程顧問有限公司於 2002 及 2005 年進行的水質觀察，發現水道主要受到住宅廢水的污染威脅。現存的污染物一般來自昂坪社區的住宅廢水及上游旅遊點的排放。建造昂坪污水處理廠及污水計劃將在二零零七年清除這個污染來源，屆時所有村屋都會接駁至污水廠。

旱季時，溪流水流少，可看見約達 100 米的混濁呈綠色的河水靜止於交匯處(插圖 1)。在河床土壤裏更可看見生長在石面上的水藻。

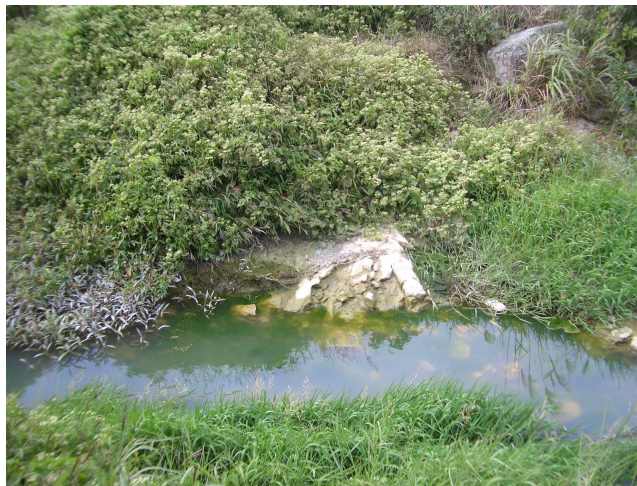
插圖 2：離昂坪溪流交匯點鏈距 70 米至 80 米之間的露面岩石(二零零五年十二月)

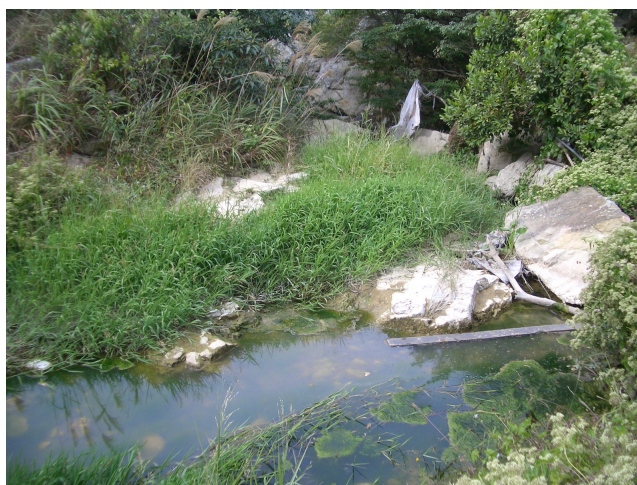
插圖 3：離昂坪溪流交匯點鏈距 75 米至 85 米之間的露面岩石(二零零五年十二月)

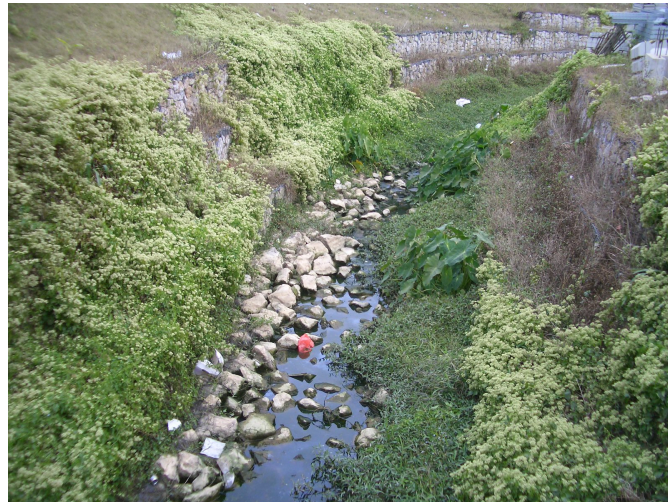
插圖 7：昂坪溪流改道部分以填石籠，碎石及自然石塊形成的堤岸及溪流床

在計劃的上游，溪流較為平順及流經散佈的村屋間。上游的人工河道較為平順，略為傾斜，使上流的排水容量增加，可紓緩泛濫。在上游新改道的溪流是混合著石籠，碎石及天然石塊排列而成。雖然這改道溪流的設計可舒緩在雨季泛濫的問題，但是水道的排水容量仍然有限，這是因為下游的天然溪流狹窄而且傾斜度不足。

昂坪溪流流經寶蓮寺，將來的吊車站及主題村，再流經骨灰龕安置所的西北方連接彌勒山石澗往下游的深屈。位於將來昂坪吊車站及主題村以北及西的昂坪溪流段已改道，並以石籠，碎石以天然石塊重鋪(插圖 7)。以人工混凝土鋪建的排水渠只具低生態價值(插圖 8)。

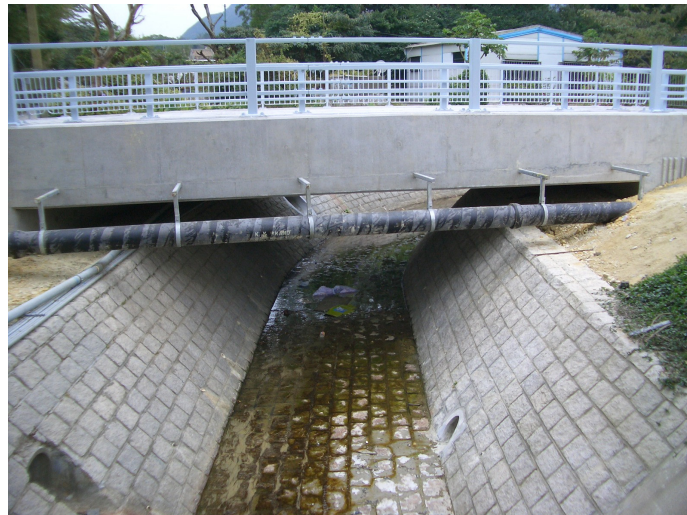
插圖 8：位處昂坪溪流上游以混凝土築成渠道的部分屬生態價值低

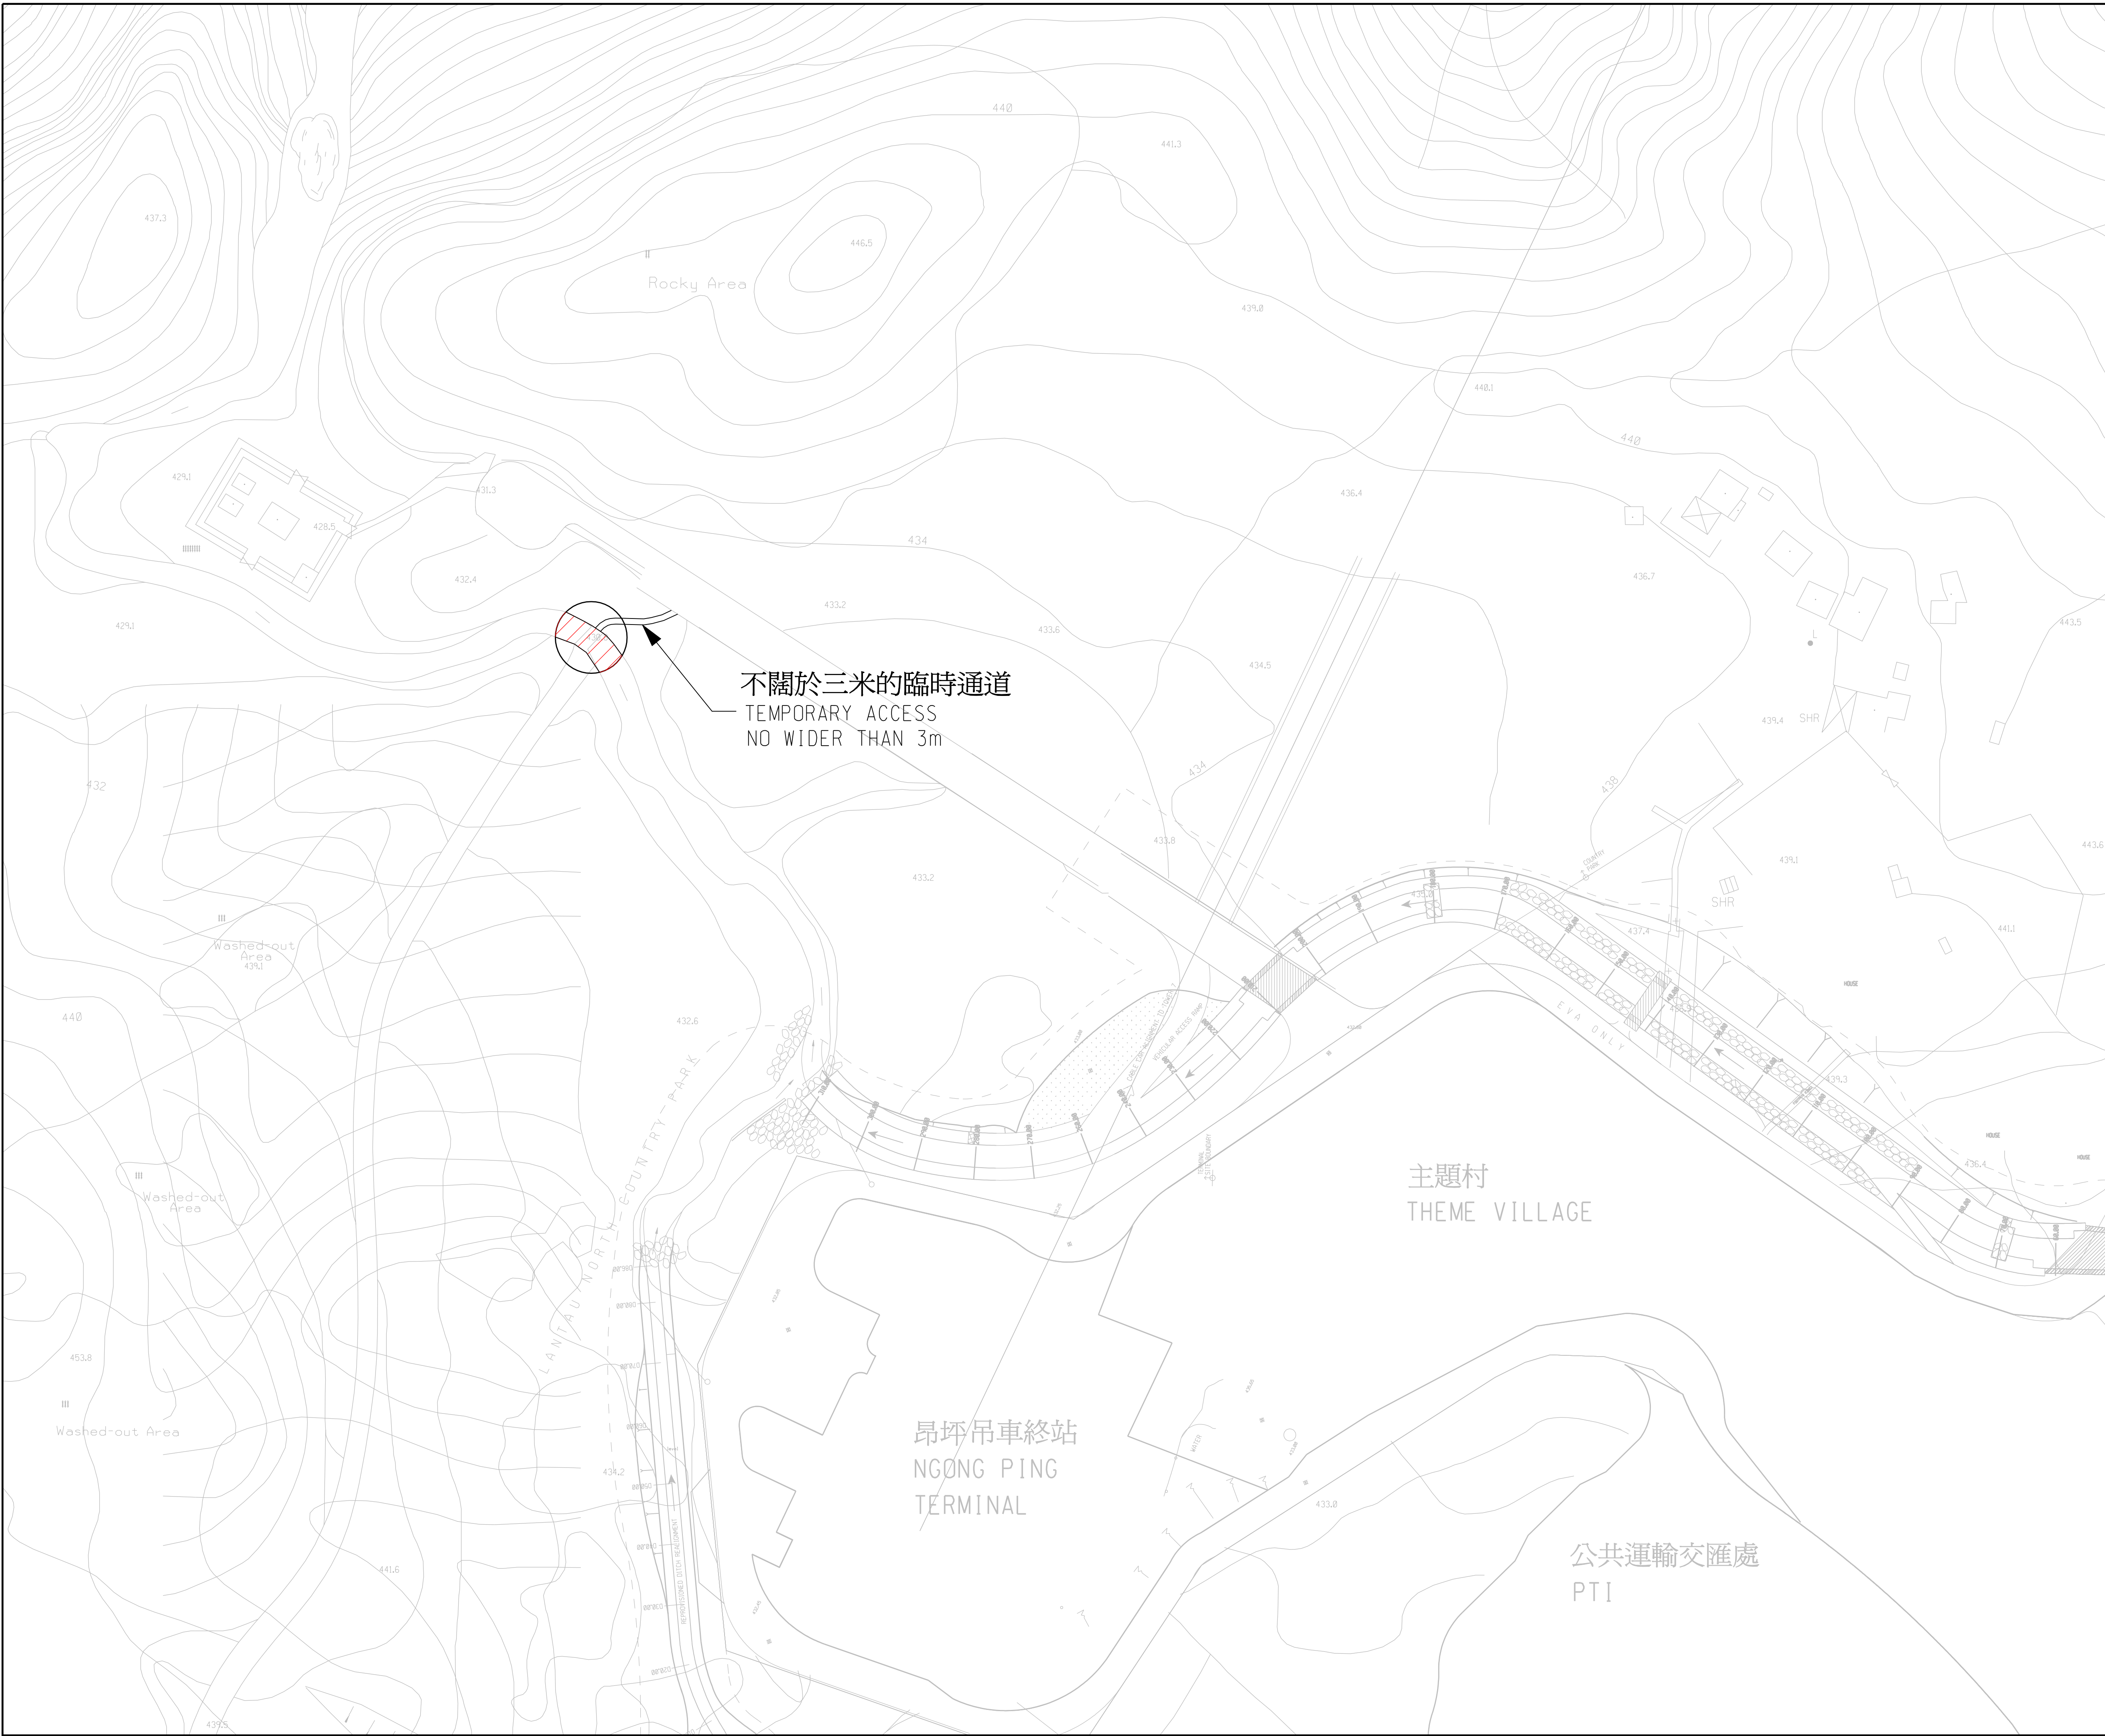
FIGURE 1.1

工程項目將在北大嶼山郊野公園及位於昂坪吊車終站的東北面進行。溪流是連接著位於上游的昂坪改道溪流一段，**圖表 1.1** 顯示計劃的溪流改善工程地點。

在溪流床挖掘及鑿石工程將由一部軋碎機及鋤耕機進行。一條不闊於三米的臨時通道將會用作建築交通往來溪流整理地盤(見**圖表 1.1**)。這一帶沒有稀有及受保護植物品種的記錄。樹木及灌木將不會被斬落，但一窄帶的沿岸草本植物會受工程影響。工程將計劃於旱季進行，以減低對水質及郊野公園內的生態影響。工程將不會多於兩星期完成。
