南大嶼山亞美海底光纜系統

工程項目簡介

Client: Reach Networks Hong Kong Ltd.	Contract No. (if any):
Project Title: Asia-America Gateway (AAG) Cable Network, South Lantau	Project No.: 4194
Document No.: 4194-OR002	Controlled Copy No.:
Document Title: Project Profile for Asia-America Gateway (AAG) Cable Network, South Lantau (Chinese Version)	
	Date of Issue: 05 October 2007

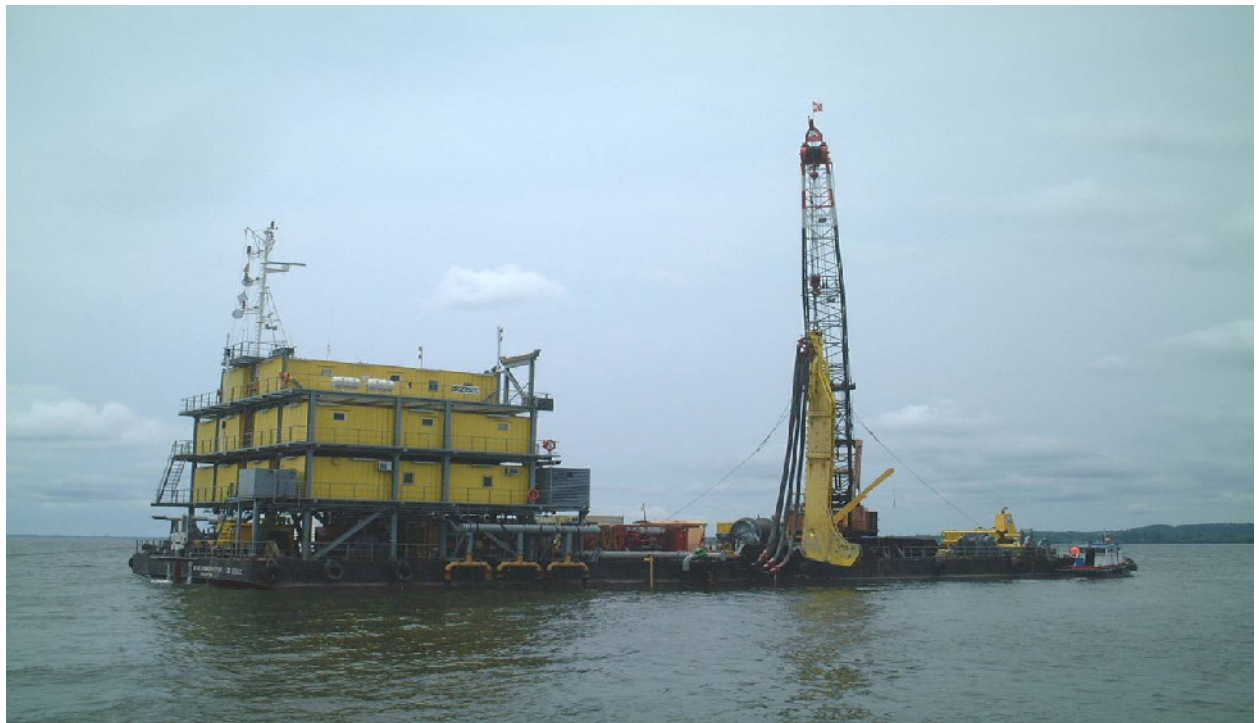
Cable laying barge with injector tool 裝有注射工具的光纜鋪設躉船

香港特別行政區水域內的近海海底光纜鋪設過程包括採用注射噴流技術進行安裝。將光纜置於注射機內，然後小心地鋪設到海底所需的深度（參見圖 3A）。注射噴流有助於將沉積物液化到所需的安裝水平，以便將其埋藏在大約在海底 7 米的目標深度。這種方法設計用於在對海底擾動最小的同時鋪設和埋藏光纜，且只對海洋水質有局部影響。安裝過程中潛水隊處於備用狀態，確保注射機的功用與定位是適當的。當注射機

對於近海部份，水域有足夠的深度讓躉船的操作不影響海底沉積物（距離海岸約 400 米），注射噴流技術將被使用，以埋藏光纜在海底下 7 米深處。注射機會降到海底（參見圖 3A），並置於所需的埋藏深度。光纜鋪設過程中，沉積物在埋藏深度水平流動以有助於鋪設過程，同時沉積物會被使用立即回填光纜。注射工具大約寬 15 釐米，預計只對海底產生少量干擾。注射噴流過程以大約 200-300 米小時¹的時速完成。

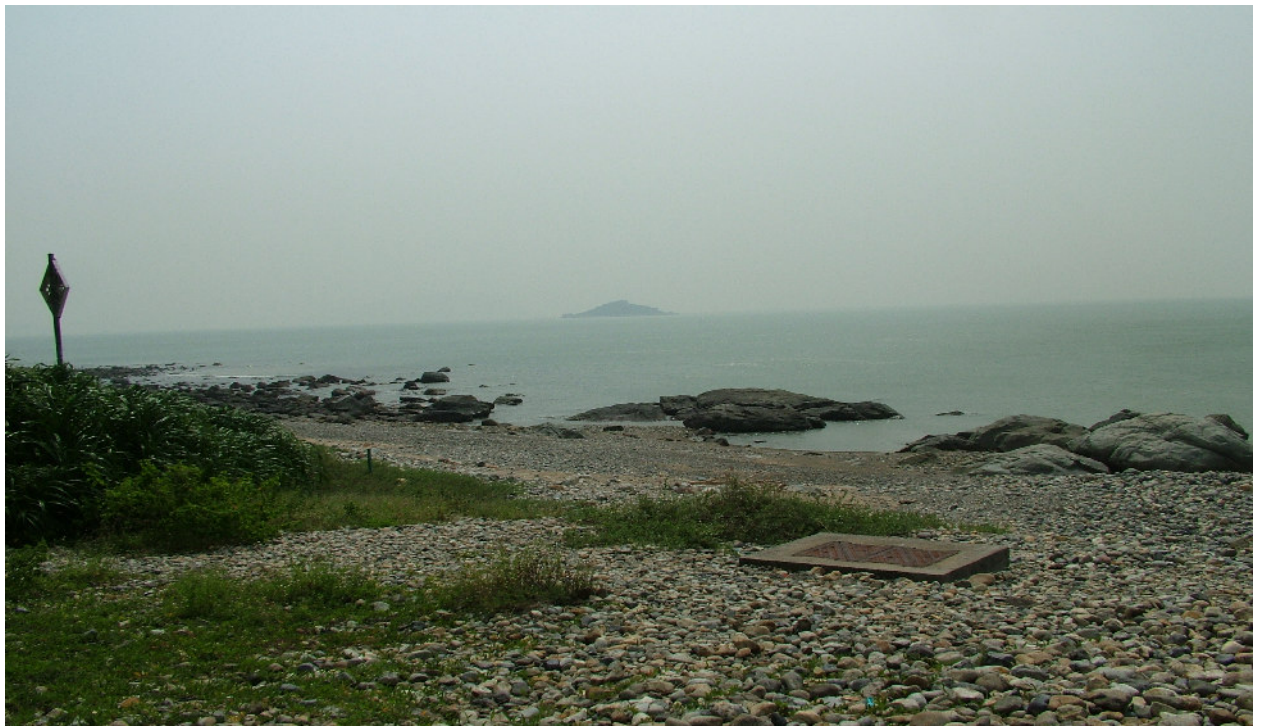
Route S1: Beach Landing Point

S1部份:沙灘登陸點

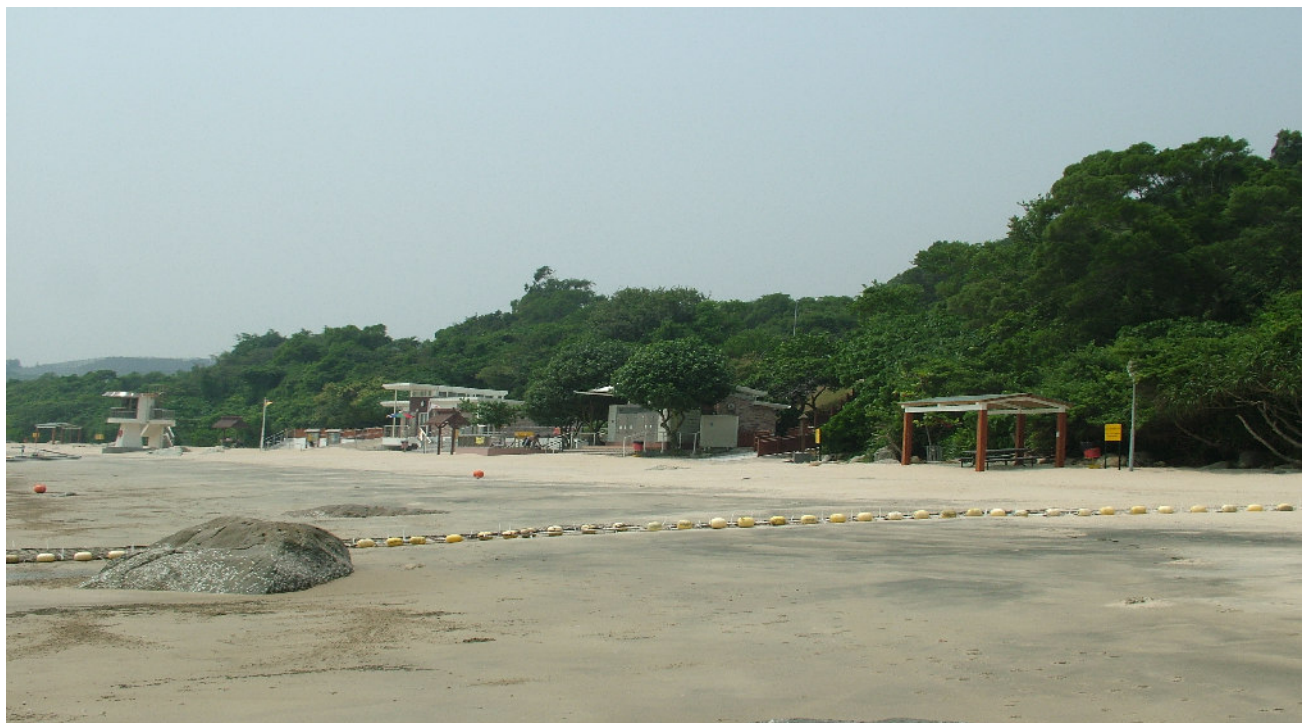
Route S2: Beach Landing Point

S2部份:沙灘登陸點
