工程項目簡介

Tseung Kwan O Express – 光纜系統

項目編號：	7076393   D01/01 – Revision 2.0
項目名稱：	Tseung Kwan O Express – 光纜系統
報告名稱：	工程項目簡介
報告日期：	2015 年 12 月
委託人：	Superloop (Hong Kong) Limited

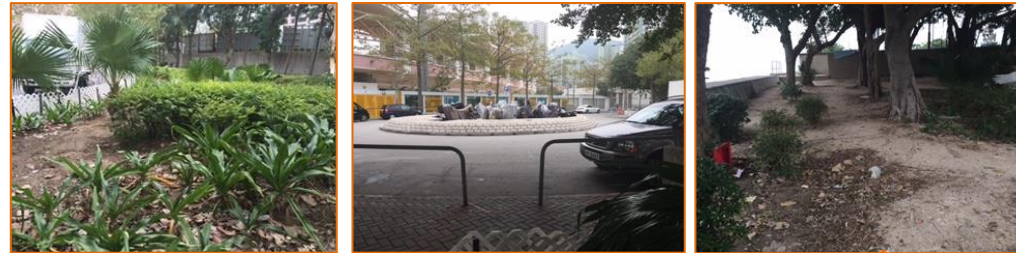
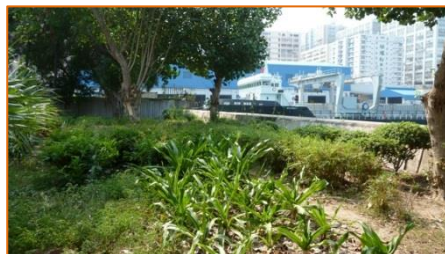
圖 1-3 小西灣的岸上工作區域

沙井將是項目唯一的永久搭建物。沙井的頂部將是一個平坦的水泥蓋，安裝於地面的水平 - 與所有其他在香港電訊光纜使用的井蓋相同。臨時工程區將工程竣工後完全修復。

1-3，包括永久沙井以及 HDD 施工所需的臨時機器和設備。

1-3。

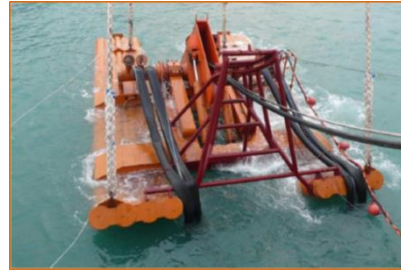
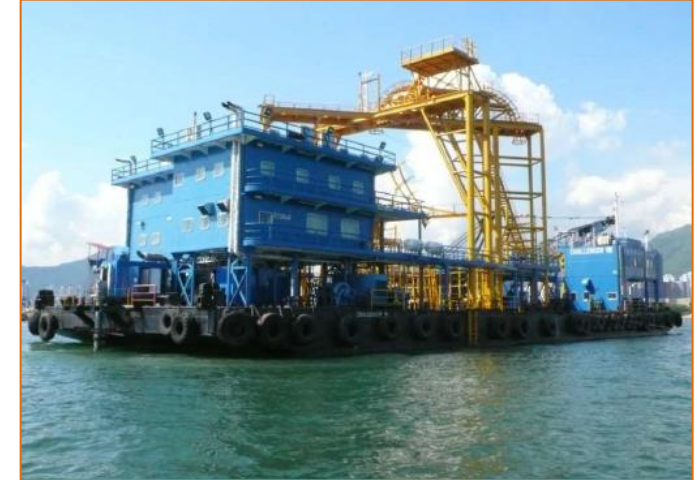
圖 1-6 光纜鋪設船和工具的例子

同時進行光纜鋪設和埋藏操作（雪橇式工具）

典型的雪橇式工具

典型的光纜鋪設船（雪橇式工具）

圖 1-6 顯示了一般的光纜鋪設和埋藏設備。

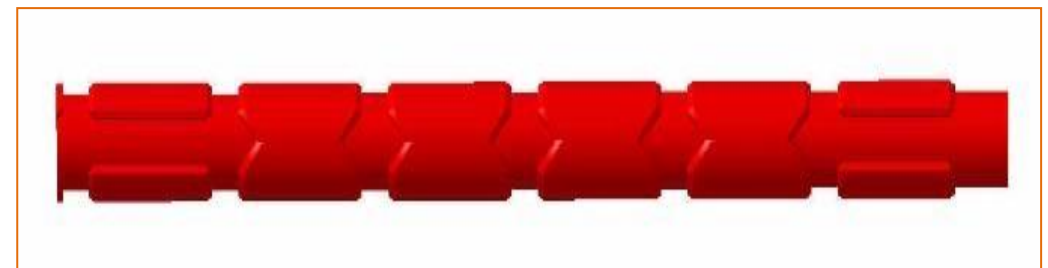
圖 1-7 在光纜跨越位置可能使用的光纜保護措施

在渠務署的管道上安裝 Uraduct

鉸接式管道-典型規格

混凝土墊子- 典型規格

Uraduct

1.6.20 在與渠務署排污口的跨越需要一個較淺的埋藏深度，但由於較早時候關於船錨破壞較淺深度的光纜問題，因此需要附加光纜保護。附加保護可能包括放置預製的相連加固水泥混凝土墊子在跨越點的 TKO Express 光纜上方，或在光纜鋪設前使用聚氨酯類保護或銜接式管道，又或者兩者都用。

圖 1-7 顯示了在跨越點可能採取的保護措施。
