土木工程拓展署 合約編號 GE/2016/01

長遠防治山泥傾瀉計劃 2016 年第 K 組

位於西貢清水灣道下洋及兩塊田
登記編號 12NW-C/C8 斜坡鞏固工程

工程項目簡介

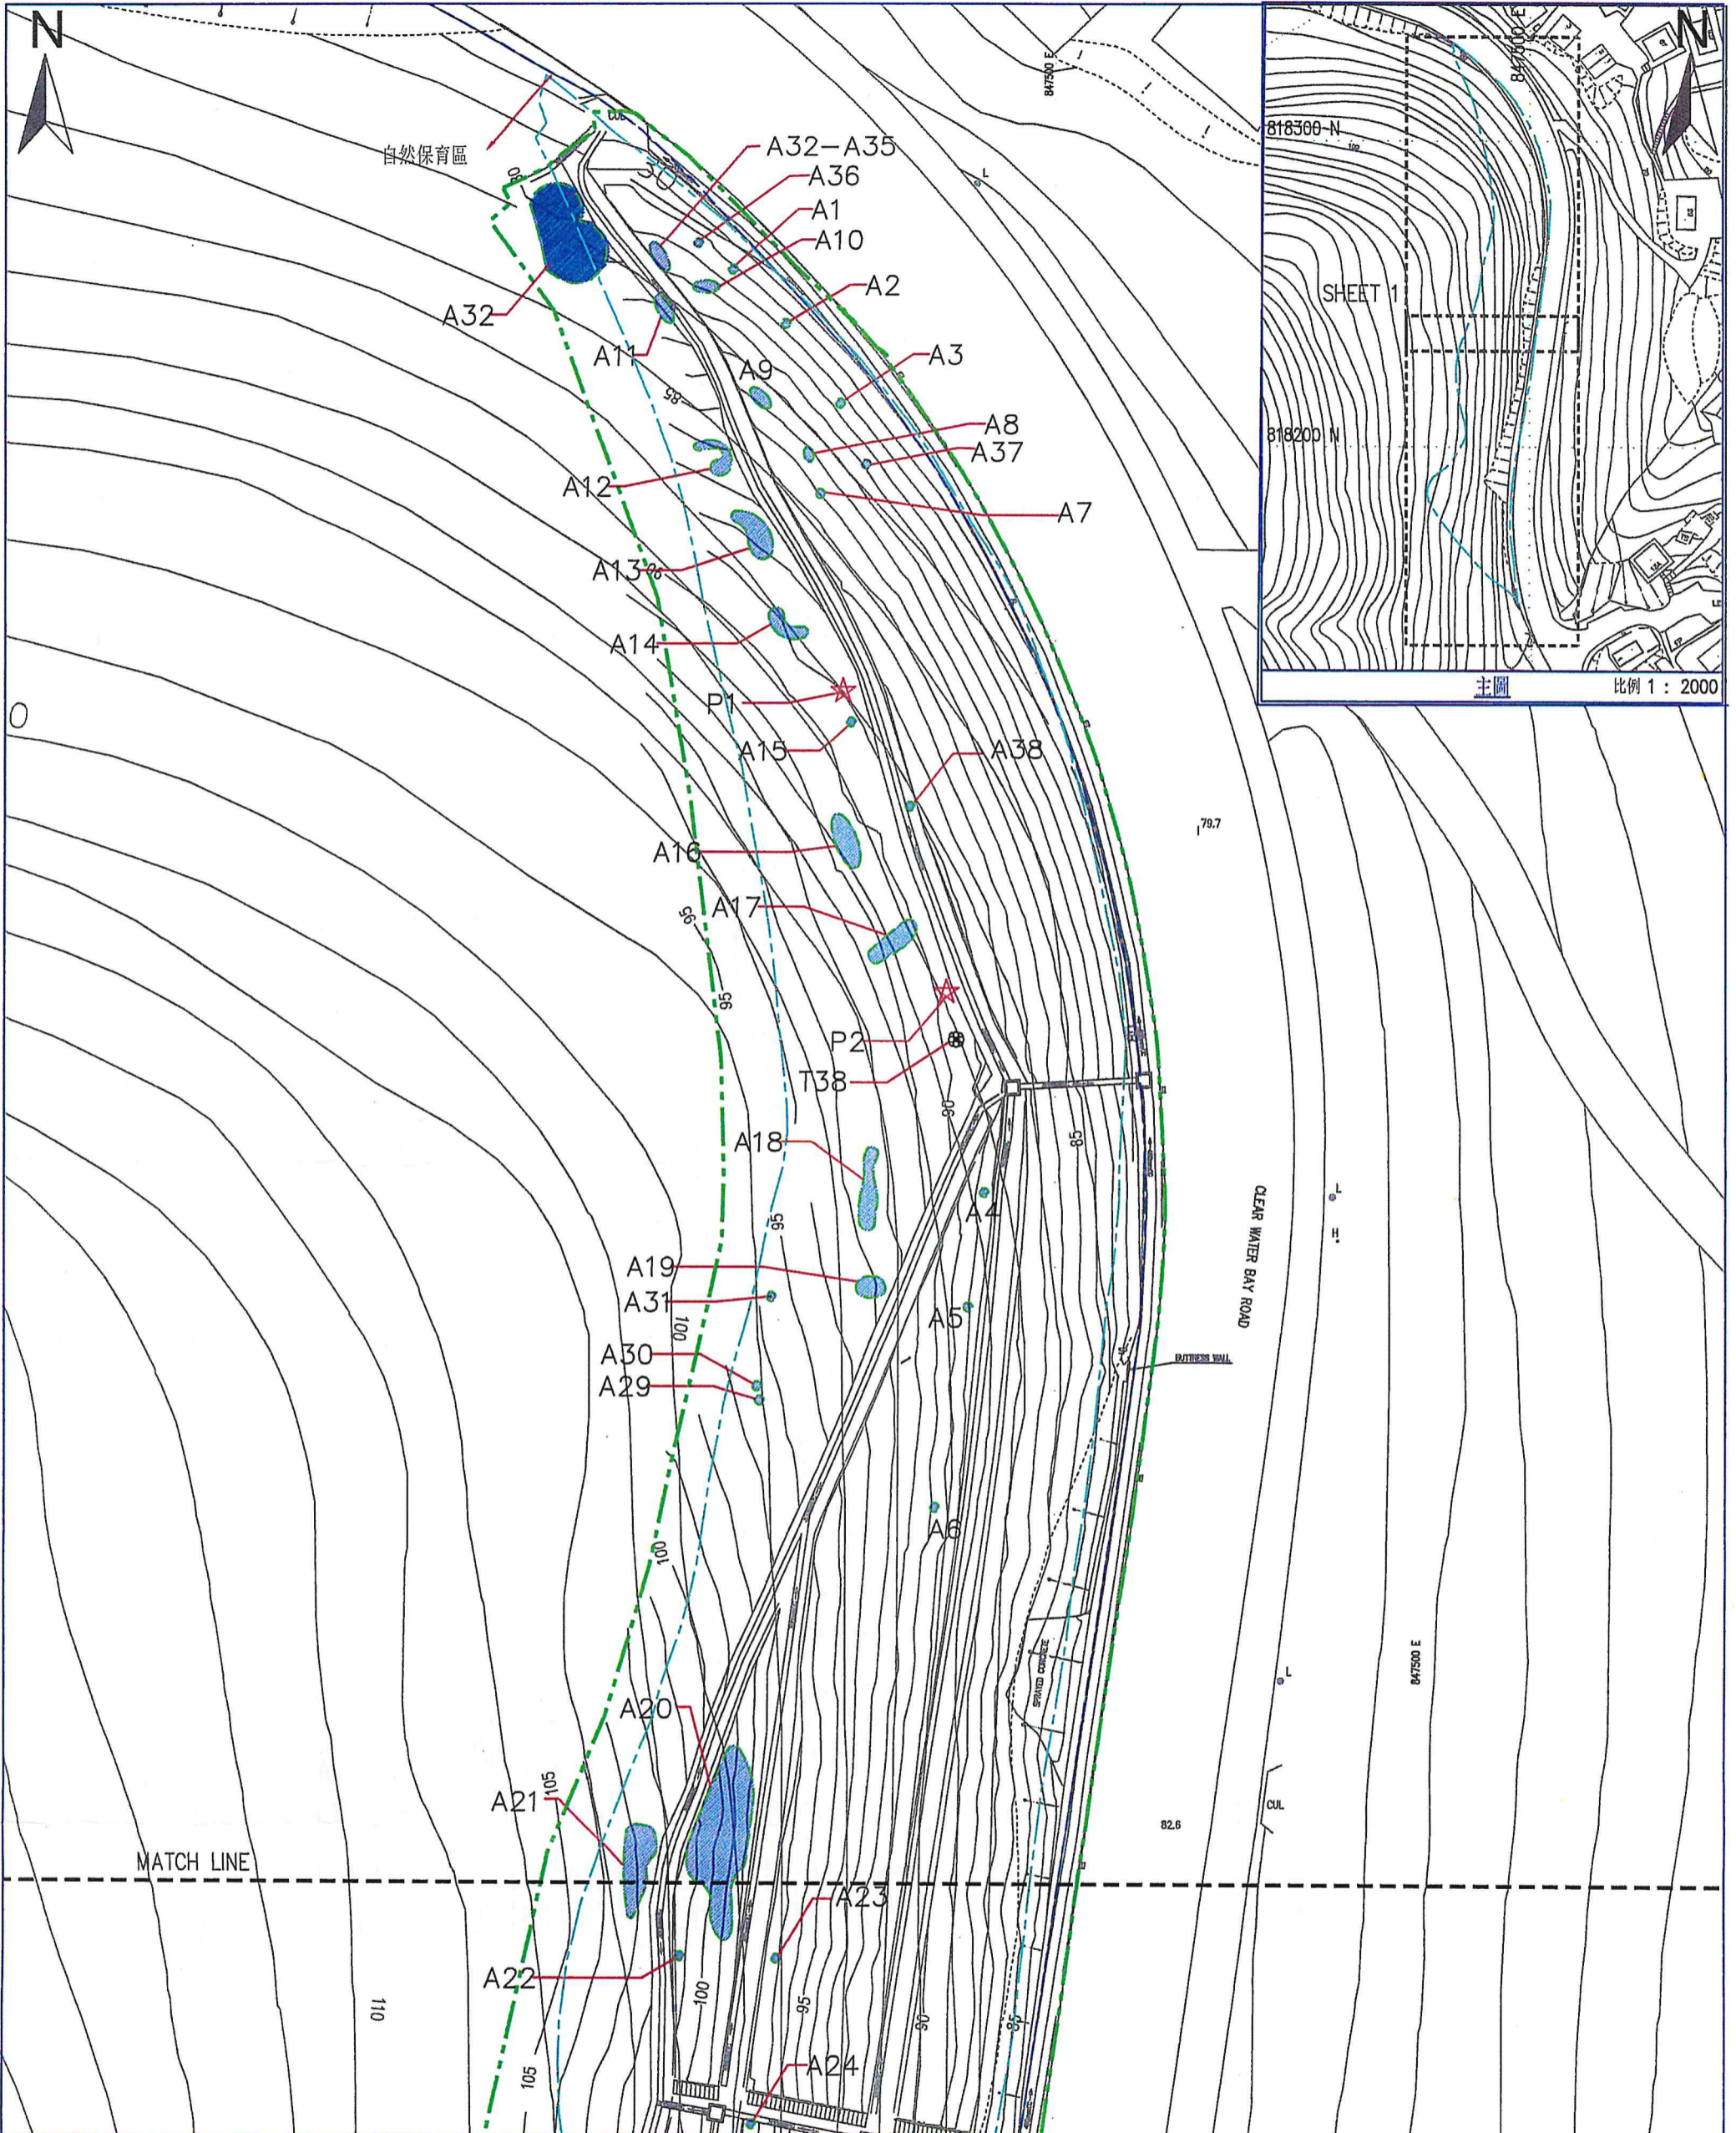
圖號:
圖 4A

標題:
擬議工程範圍12NW-C/C8的生境圖及分佈於北部的具保育價值植物(第1頁, 共2頁)

桌面調查結果顯示擬議工程範圍位於一片連綿的林地邊緣。2016年8月14日及11月3日的實地調查證實該生境的西面為次生林，而東面近馬路處則為一片種植了外來樹種台灣相思 (*Acacia confusa*) 的植林 (圖 4A 及 4B; 插圖 2)。原生優勢樹種包括八角楓 (*Alangium chinense*) 及浙江潤楠 (*Machilus chekiangensis*)，而林下主要的原生灌木和草本植物包括有假鷹爪 (*Desmos chinensis*)、鯽魚膽 (*Maes aperlarius*) 及山大刀 (*Psychotria asiatica*)。大體上林地的樹冠覆蓋頗為茂密。樹高為 5 至 10 米。擬議工程範圍內並沒有發現任何溪流，工程範圍最南端對出兩米則有一條溪流，工程範圍的邊界主要被平行的混凝土排水溝分隔。

擬議工程範圍內共紀錄到最少 60 棵土沉香 (*Aquilaria sinensis*)。除了一棵 (T38) 之外，其他全為樹苗、幼苗或 0.3 至 5.5 米高、胸徑平均為 34 毫米的小樹 (只有一棵胸徑達 95 毫米的樹苗；附錄 B)。它們普遍集中在西北邊界，沿着泥釘區外面的混凝土排水溝後方聚生，而非分散在工程範圍各處 (圖 4A 及 4B)。泥釘區內最大一片為位於中西邊界的 A20 樹組，內裏包含了最少 17 棵幼苗及樹苗，然而此因素已經納入設計考慮，這範圍內並不會安裝泥釘。

擬議工程範圍內共錄得兩棵香港大沙葉 (*Pavetta hongkongensis*) 的樹苗，及一棵幼苗 (圖 4A 及 4B；插圖 3)。它們全都位於泥釘區外面的混凝土排水溝後方。此物種受《林區及郊區條例》(第 96 章) 的《林務規例》保護。

調查發現兩簇羅浮買麻藤 (*Gnetum luofuense*) 位於擬議工程範圍的西南部。這種藤本裸子植物攀緣到樹冠層上生長，懸掛在地面上空形成網絡。在樹林內難以追查它的生長點，但通常位於藤比較多、直徑長得較粗的地方 (圖 4A 及 4B；插圖 3)。

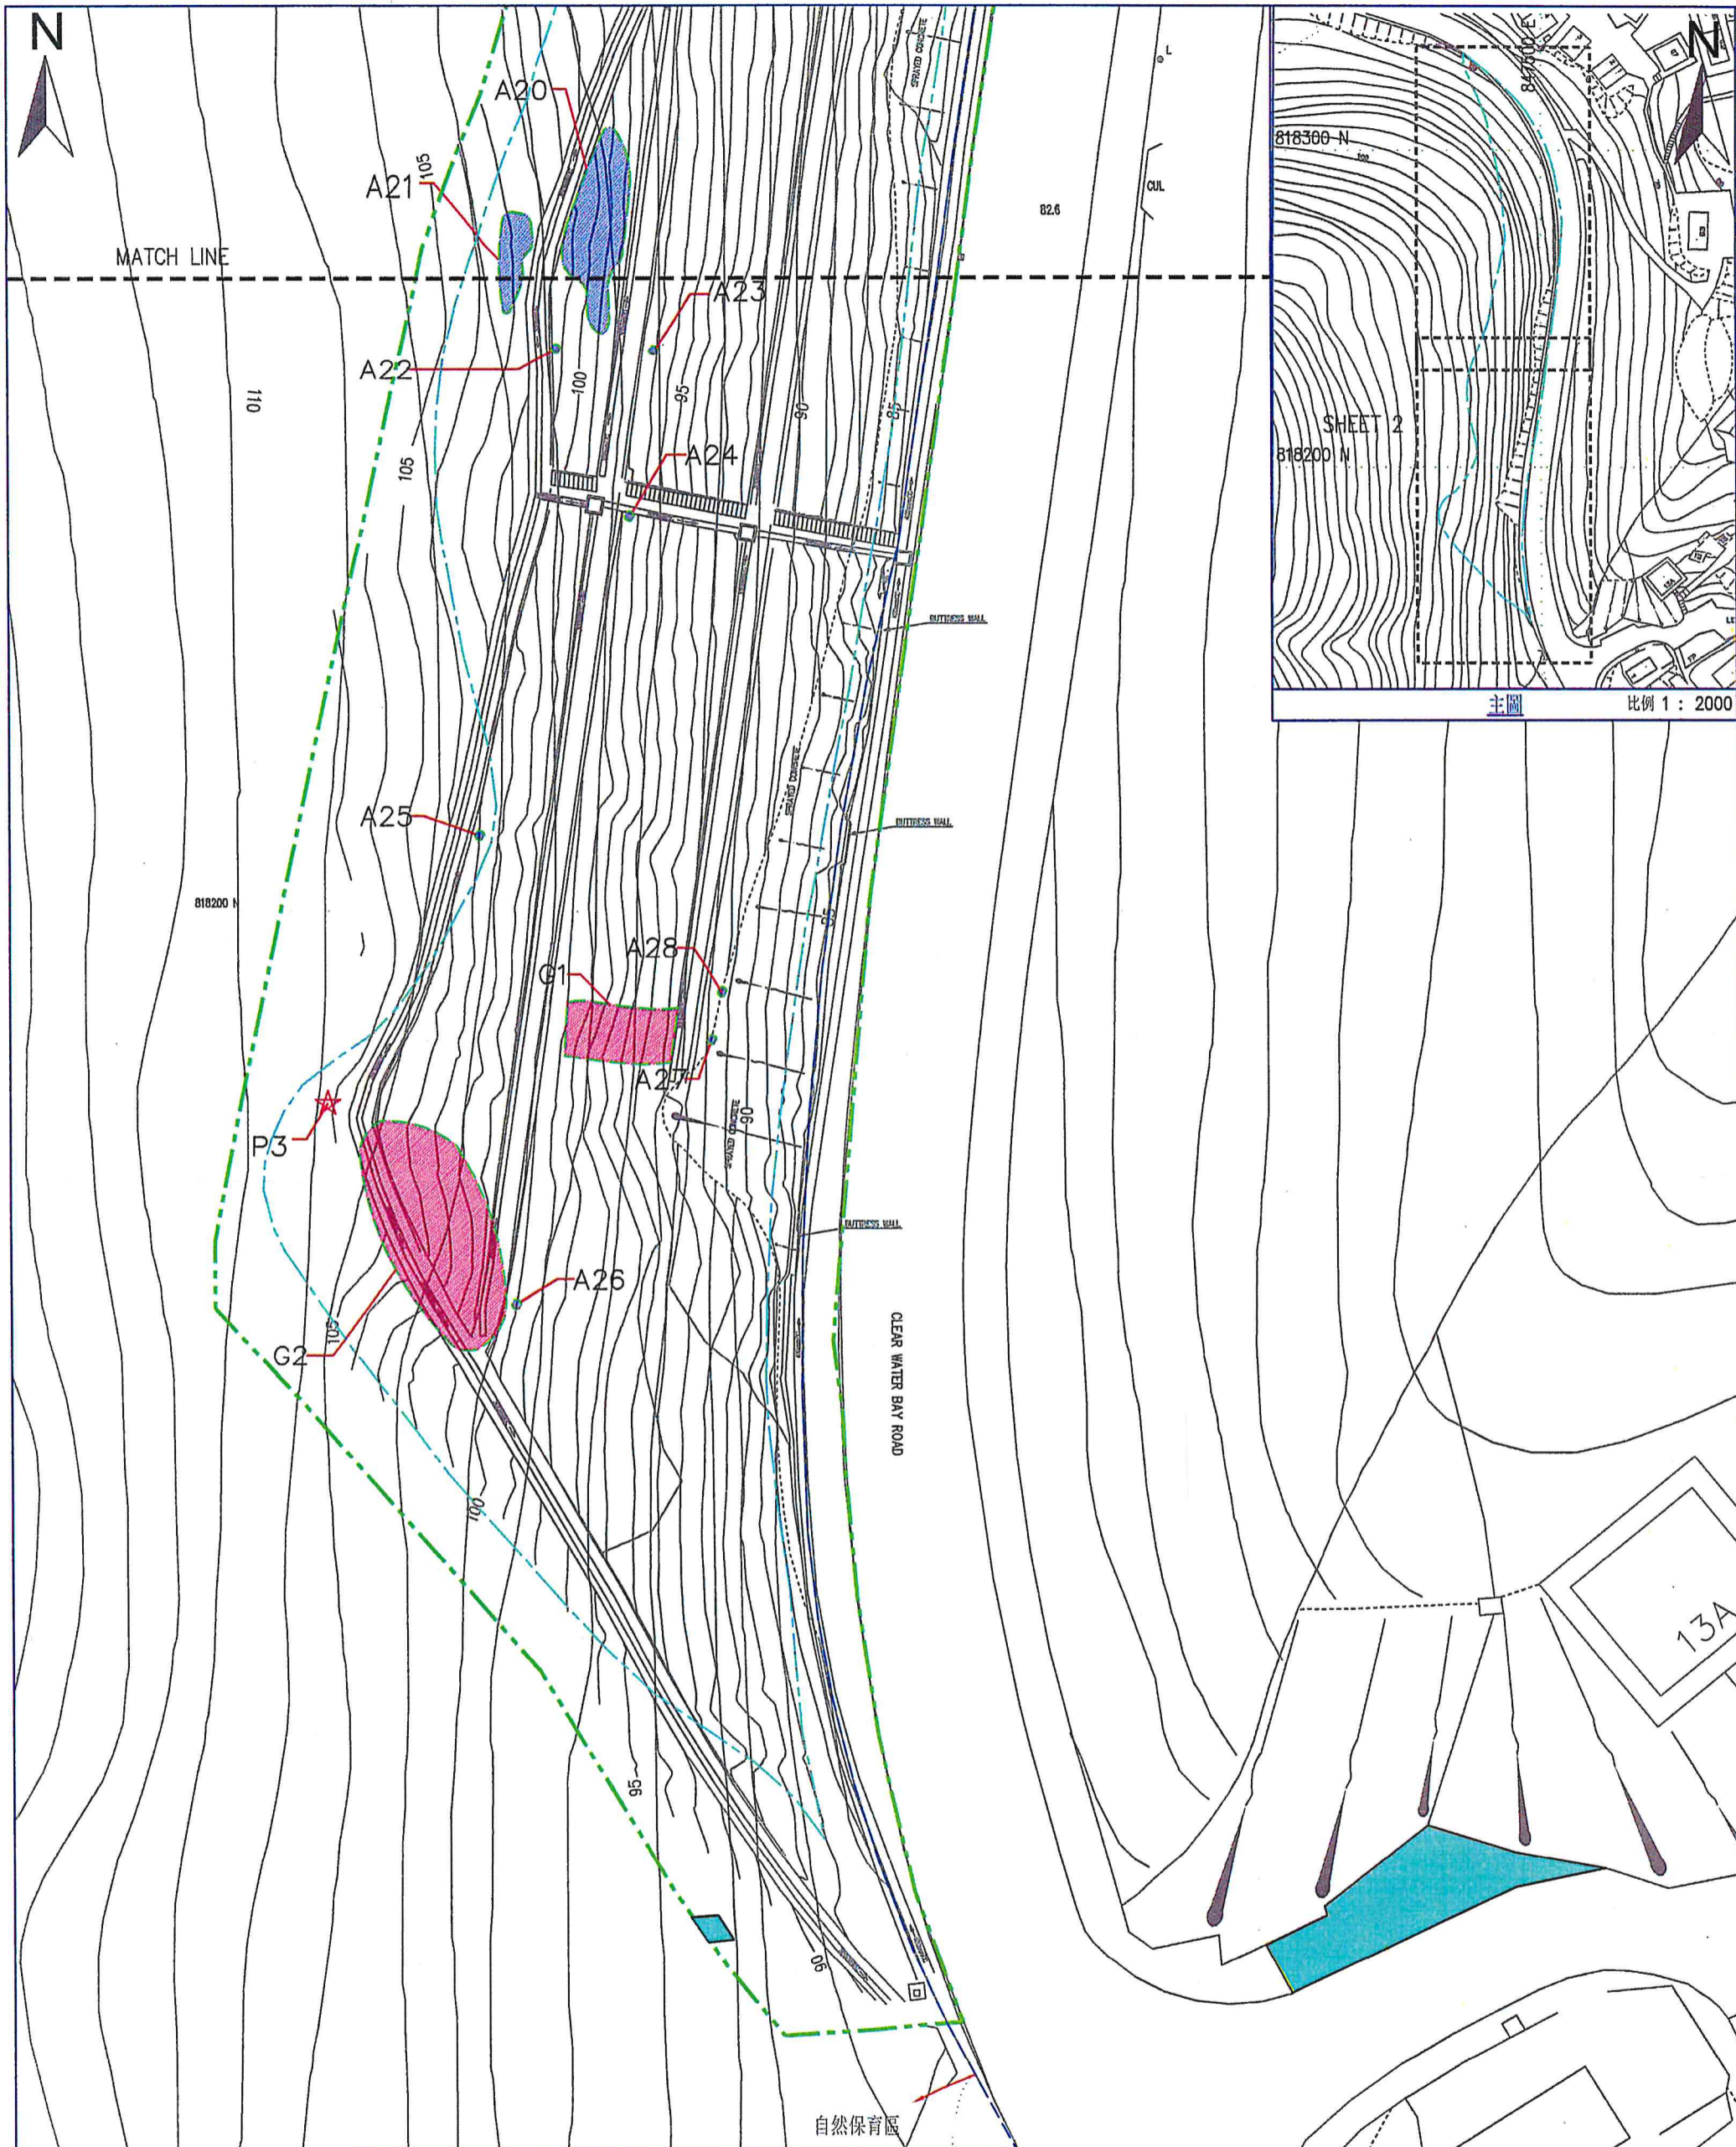
圖號：
圖 4 B

標題：
擬議工程範圍12NW-C/C8的生境圖及分佈於北部的具保育價值植物(第2頁，共2頁)

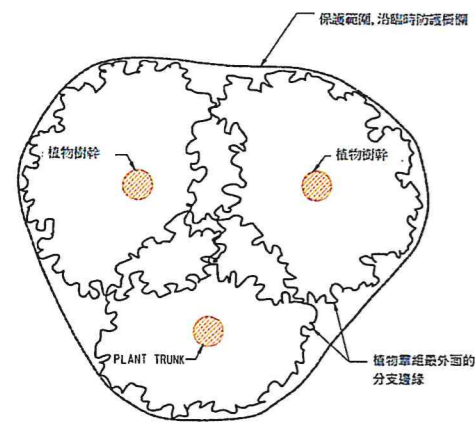
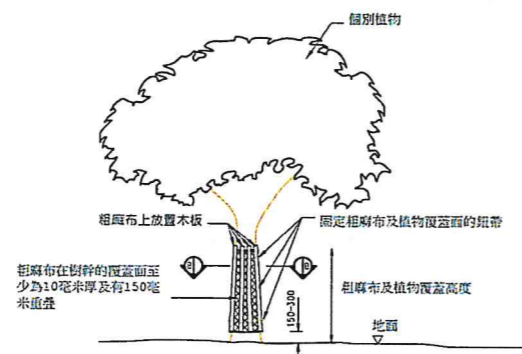
個別植物平面圖

植物羣組平面圖

臨時防護柵欄
(個別植物)

臨時防護柵欄
(植物羣組)

臨時粗麻布保護樹幹

保護範圍內具保育價值樹木和植物的保護措施

- 工程開始前，聘請合資格樹藝師按發展局的「Technical Circular (Works) No. 7/2015」內有關存護樹木的指引，展開一次詳細的樹木基線調查，以更新工程範圍內所有樹木的數量、位置及生長情況。
- 工程開始前，由植物專家作一次核實調查，更新所有工程範圍內的具保育價值植物，包括幼苗、樹苗和小樹的數量、位置及生長情況。具保育價值植物將不會受到工程影響。
- 所有工程範圍內的具保育價值植物應被標記，把它們分組或獨自圍在保護區，以避免施工期間造成干擾或破壞。建議在保護區/ 隔離區豎立最少 1.5 米高的橙網，此舉可確保工人/ 工地人員能清楚識別隔離區。用於受保護物種的臨時保護圍欄圖示見於圖 7。
- 工程進行期間，如在定期監測時發現額外的具保育價值植物，將同樣執行以上的緩解措施，以確保具保育價值植物不會受到施工期間的工程影響
- 由植物專家向所有工地人員 (包括監督人員和工人) 提供培訓，讓他們瞭解保護工程範圍內具保育價值植物的保護及其重要性。
- 在施工期間，植物專家須每月監測所有於工程範圍內記錄到的具保育價值植物的狀況及健康。

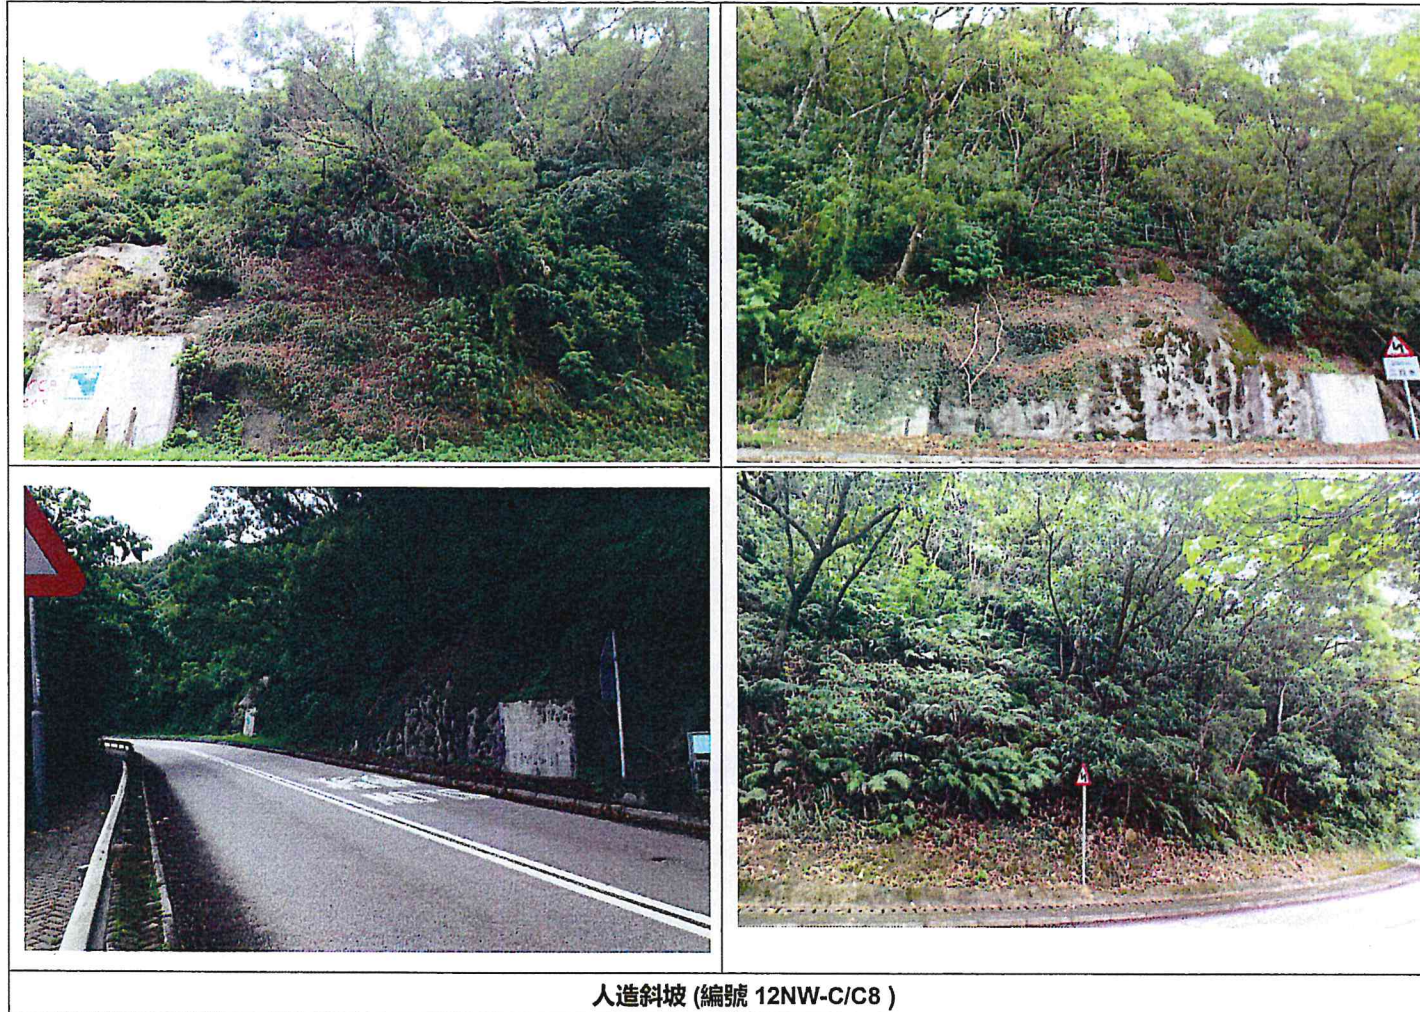
插圖 2 具代表性生境相片。次生林（上）及外來種台灣相思（*Acacia confusa*）的植林。

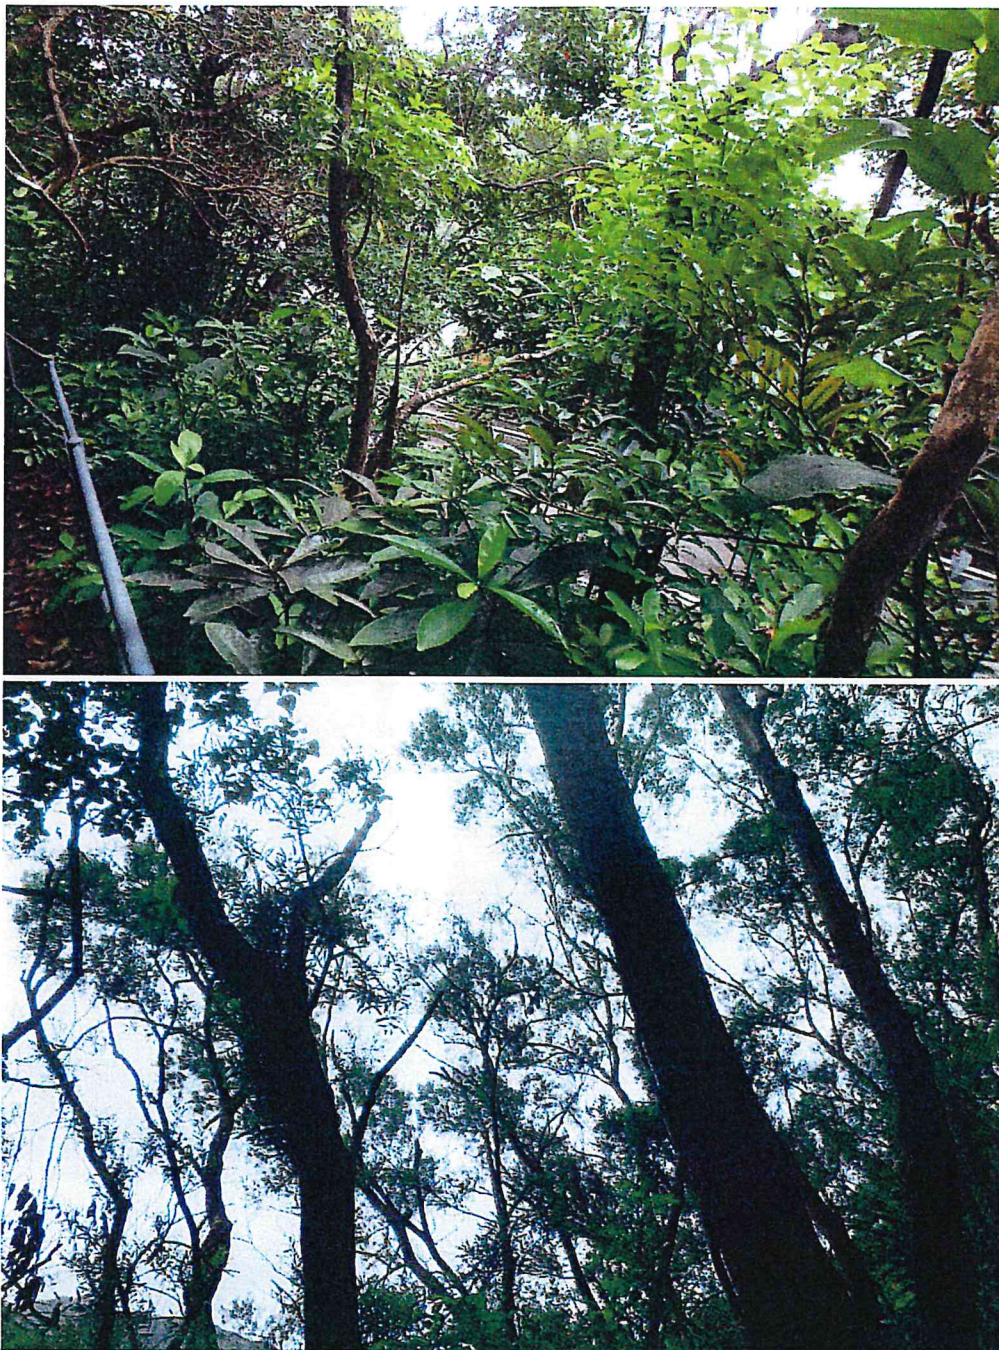
插圖 3 具代表性相片：於擬議工程範圍 12NW-C/C8 南部錄得的具保育價值植物。

第一行左至右：土沉香 (*Aquilaria sinensis*) 樹苗、排水溝附近的幼苗、被削頂的成年樹幹、倒塌在排水溝內的木頭。

第二行左至右：香港大沙葉 (*Pavetta hongkongensis*)、羅浮買麻藤 (*Gnetum luofuense*) 的攀藤、羅浮買麻藤 (*Gnetum luofuense*) 的果實。

就健康及生長形態而言 (參閱附錄 B)，所有幼苗的狀態大致上均為一般至良好。位於北端 T275 及 T276 附近的樹群 A32，以及成熟的 T38，它們的健康及生長形態均為中等至差。其中三棵樹的樹幹被砍掉，另外三棵亦曾受採集或損害 (插圖 3)。

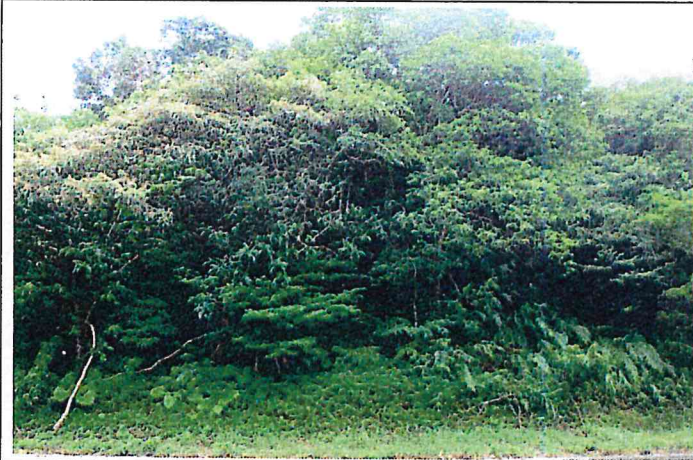
山邊林地 (LR1) ; 山邊景觀 (LCA1)

景觀資源 1 (LR1) 山邊林地：

具景觀特色地方 1 (LCA1) 山邊景觀：

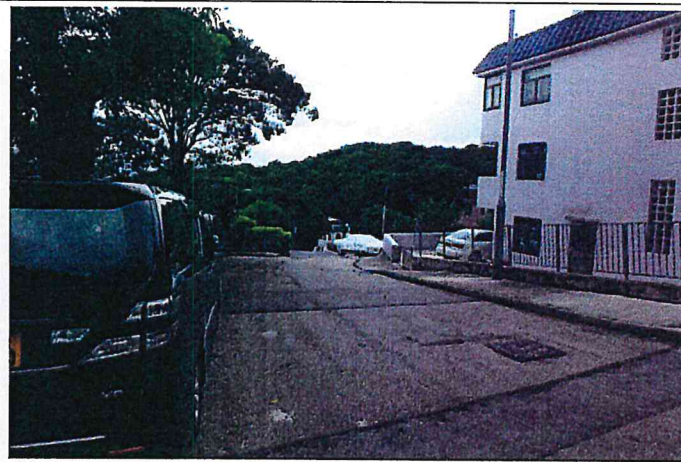
鄉村式發展地區 (LR2) ; 市郊鄉村地區 (LCA2)

景觀資源 2 (LR2) 鄉村式發展地區：

具景觀特色地方 2 (LCA2) 市郊鄉村地區：

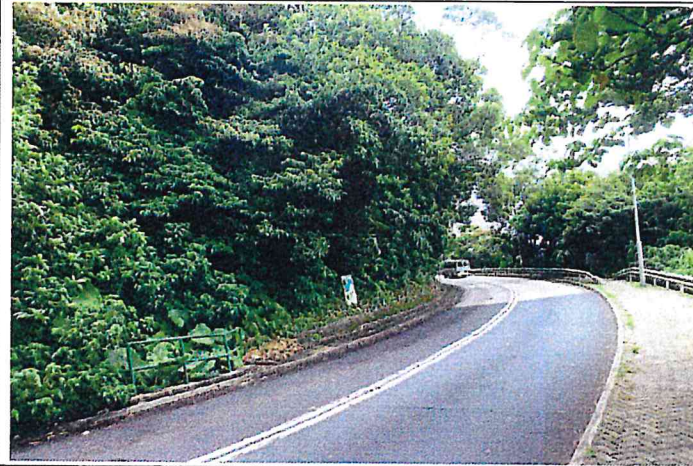
主要交通廊道 (LR3) ; 交通廊道 (LCA3)

景觀資源 3 (LR3) 主要交通廊道：

具景觀特色地方 3 (LCA3) 交通廊道：

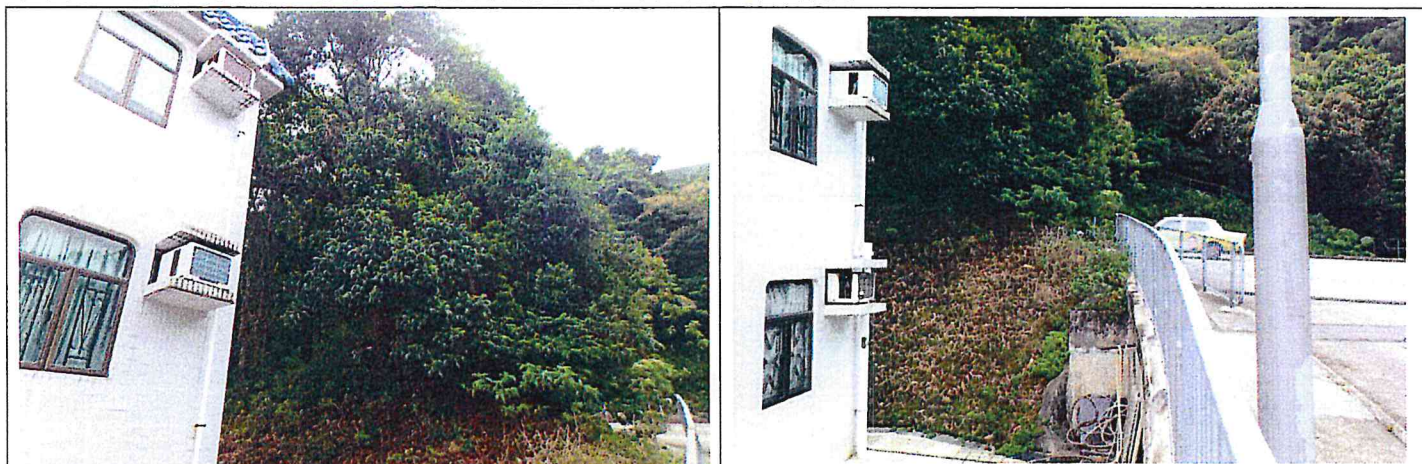
VP1: 二樓及三樓的視野被村屋與擬議工程範圍之間的綠化帶樹木所遮擋。一樓則位於比清水灣道更低的位置，所以難以看到擬議工程範圍

第一個 VSR 為下洋及兩塊田某部分的居民，分別住在接近清水灣道與下洋路交界的一座村屋，和另外兩座接近清水灣道與兩塊田路交界（VSR1）。第二個 VSR 則為穿梭於這路段的人（VSR2）。住在其他遠離兩個路口的村民，位處的地勢較低，其地形、距離，加上與工程範圍之間的茂密樹林，他們將難以看到工地。這些 VSR 的位置及視野，以及各瞭望點（VP）的位置，均已標示於圖 5A 及 5B 中，其相片見於插圖 5。

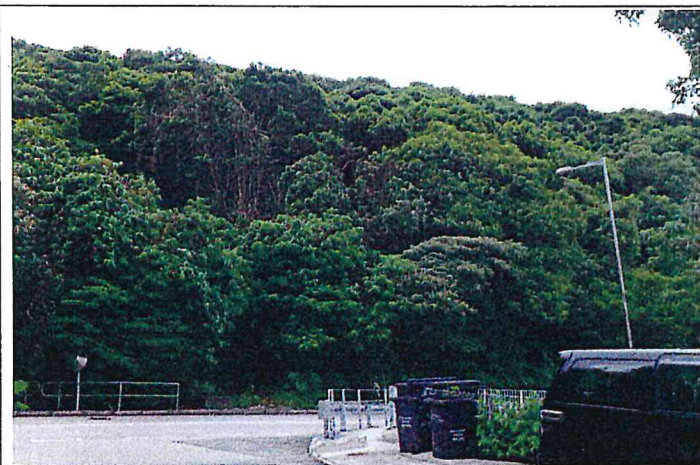
VP2: 兩塊田上路與清水灣道的路口交界

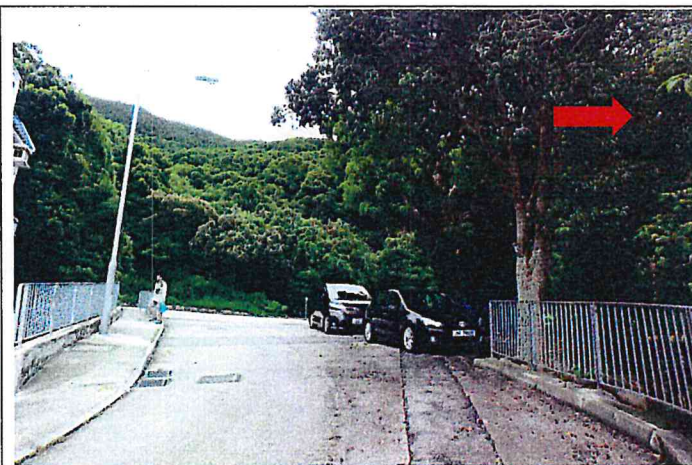
VP3: 沿着 VP2 往下，比清水灣道更低的位置。紅箭嘴為下圖所用

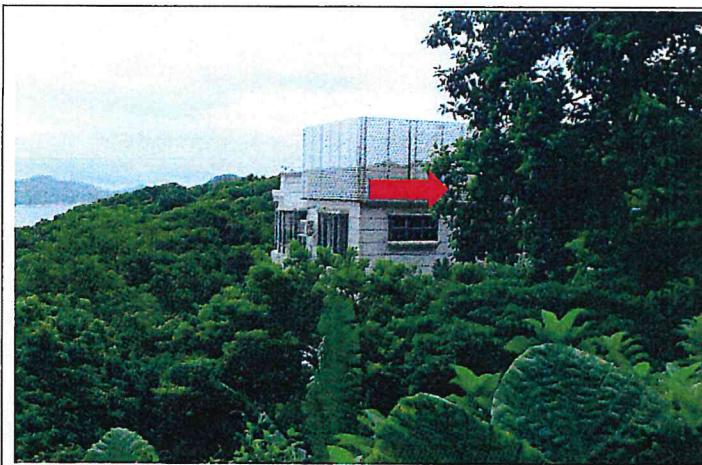
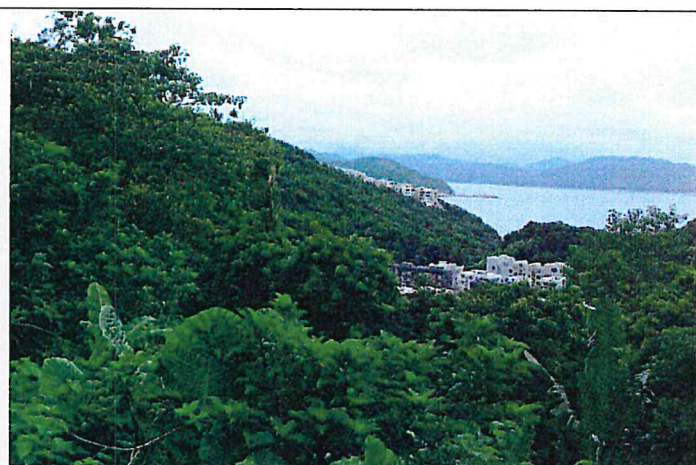
VP1 對面的另一棵樓：三樓的大部份視野都被村屋與擬議工程範圍之間的綠化帶樹木所遮擋（左）。紅箭嘴指示與上一張相片相同的一片林地。兩塊田其餘的村屋位處更低、皆被綠化帶所包圍（右）

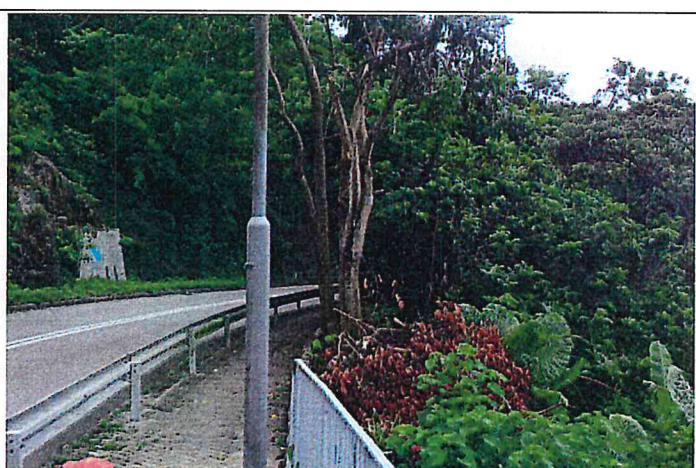
VP5: 擬議工程範圍的視野被清水灣道的彎位（南端）所局限

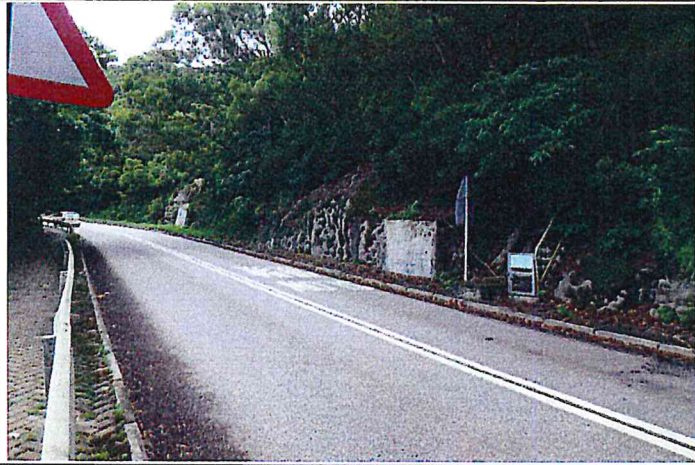
VP6: 擬議工程範圍中段對面的馬路

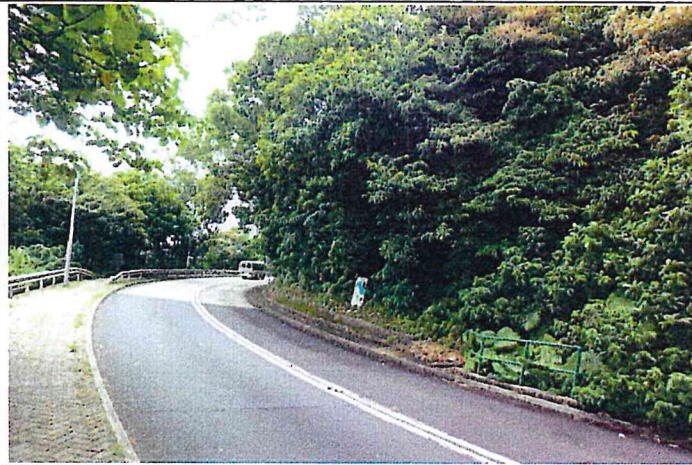
VP7: 擬議工程範圍的視野被清水灣道的彎位（北端）所局限

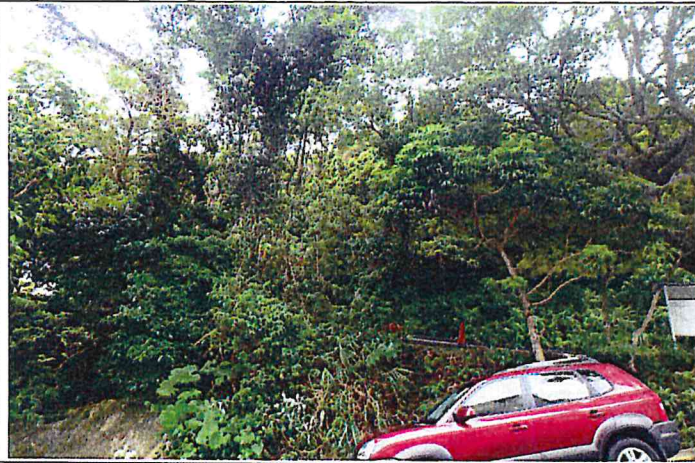
VP8: 於下洋路的視野大都被綠化帶的林地所遮擋

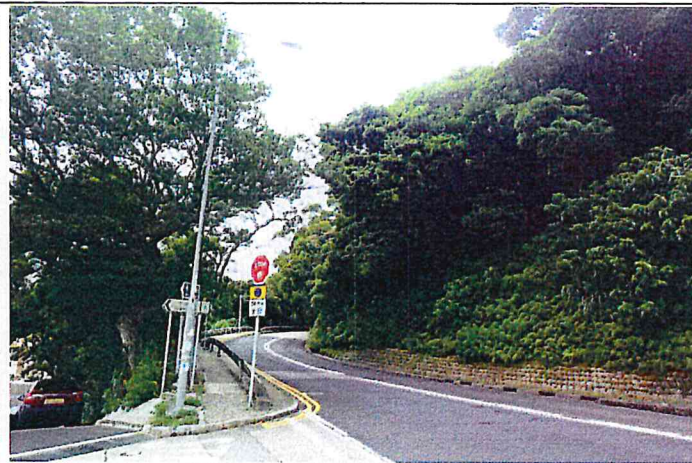
下洋路與清水灣道的路口交界事實上看不到擬議工程範圍的北端

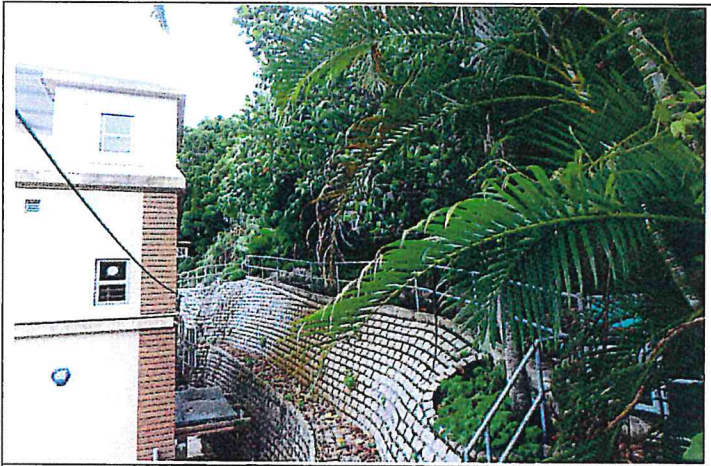
儘管位於擬議工程範圍北端對面，此棟村屋位於比清水灣道更低的位置，並在視域（ZVI）之外。再者，其面向工程範圍的視野完全被綠化帶的林地所遮擋
