建築署
香港般咸道
英皇書院
斜坡登記編號 11SW-A/R526
斜坡加固工程
斜坡登記編號 11SW-A/R526
英皇書院工程項目簡介

| 2018年5月

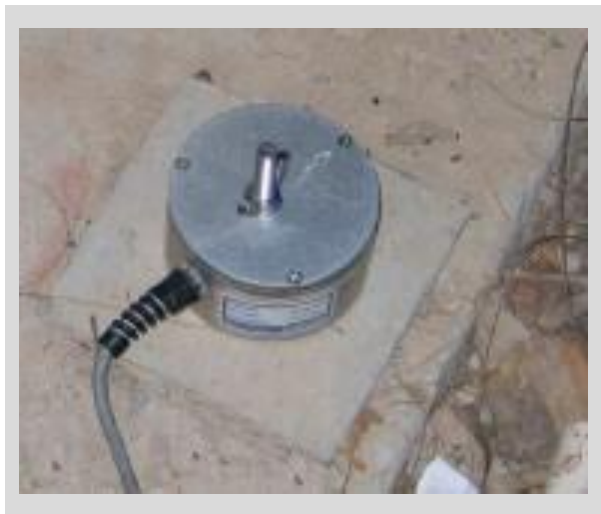
圖 5.1 –地震儀監測振動

沉降/傾斜及位移指示器監控盤應用膠水固定或採用其他適當方法不會對歷史建築造成不可逆轉的損害。安裝前應徵求建築署，古物古蹟辦事處和物業使用者（即英皇書院）對這些監測點的類型，數量和實際位置的共識。應採用地震儀（如圖 5.1 所示）進行振動監測。監測點的位置也應該避免位於任何建築和裝飾特徵。為減少對建築結構和砌牆的損害，建築物沉降和地面沉降以及由工作引起的地面振動和傾斜應遵循表 5.4 中的限制標準。監測內容見附錄 A 中的圖 9AN03R / 11SW-AR526 / GE / 02G。建議的地面沉降標記，建築物沉降標記和公用設施沉降標記的位置見附錄 A 中圖 9AN03R / 11SW-AR526 / GE / 03E。
