香港特別行政區政府  
環境保護署

曾咀中部煤灰湖其餘部分的解除運作工程  
工程項目簡介

**2022 年 7 月**

艾奕康有限公司

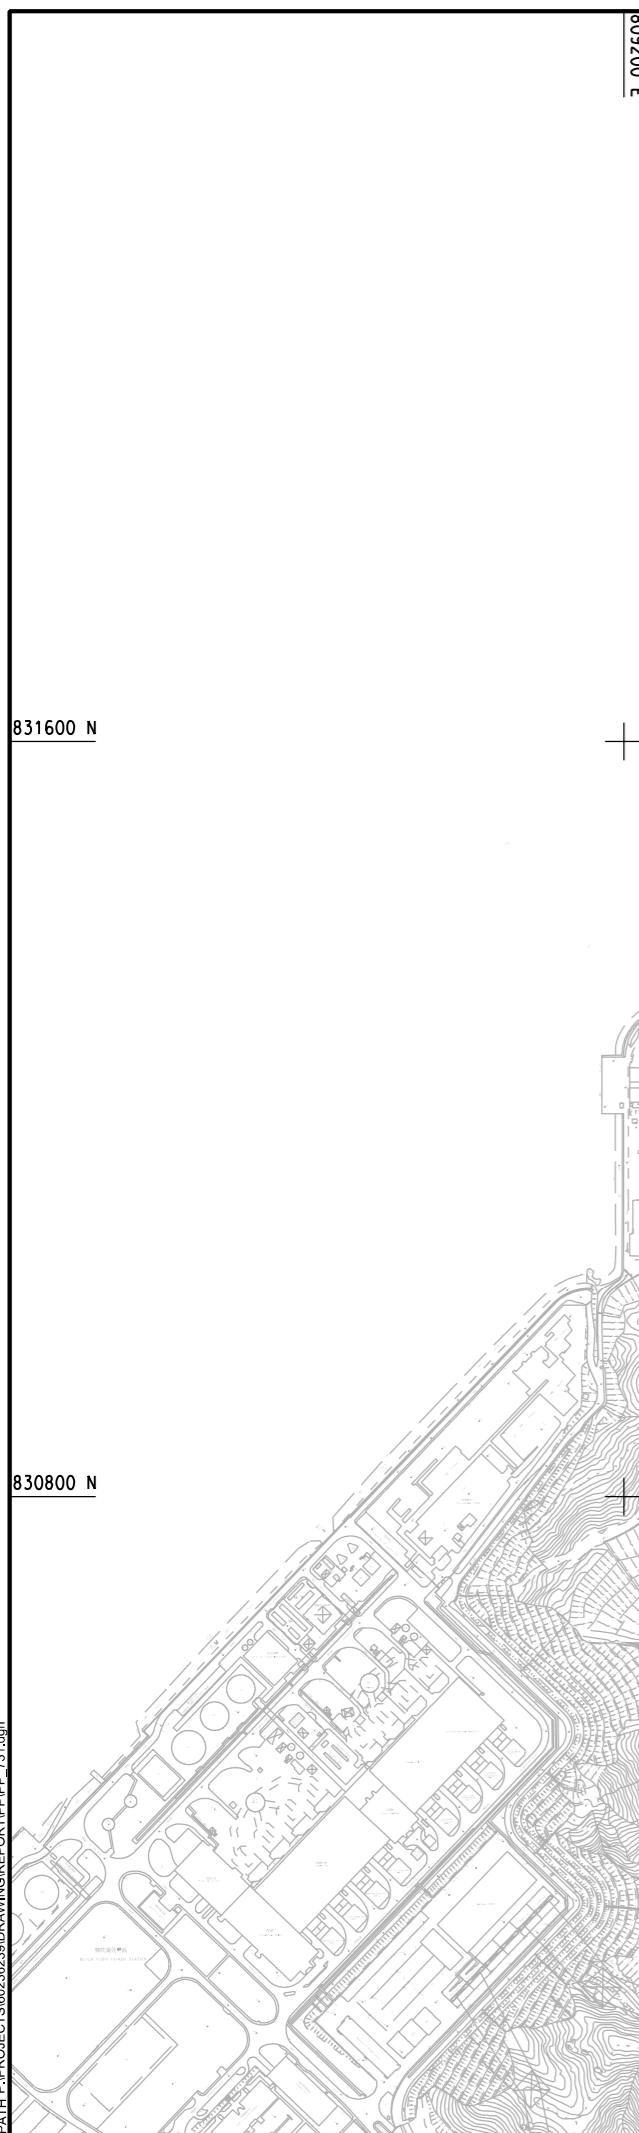
- 3.2.1.1. 空氣質素研究範圍涵蓋項目工地邊界外 500 米內。在本工程項目的解除運作階段，研究範圍內有五個具代表性的空氣敏感受體，包括：環境保護署新界西堆填區工地辦公室、「源·區」工地辦公室、現有「林·區」工地辦公室、曾咀紀念花園和曾咀靈灰安置所辦公室。現有空氣敏感受體均羅列於表 3.1，其位置則見圖 3.1。在空氣質素研究範圍內，並沒有計劃中的空氣敏感受體。

- PROJECT BOUNDARY  
項目範圍
- 500m AIR QUALITY  
STUDY AREA  
500米空氣質素  
研究範圍
- AIR SENSITIVE  
RECEIVER  
空氣敏感感受體

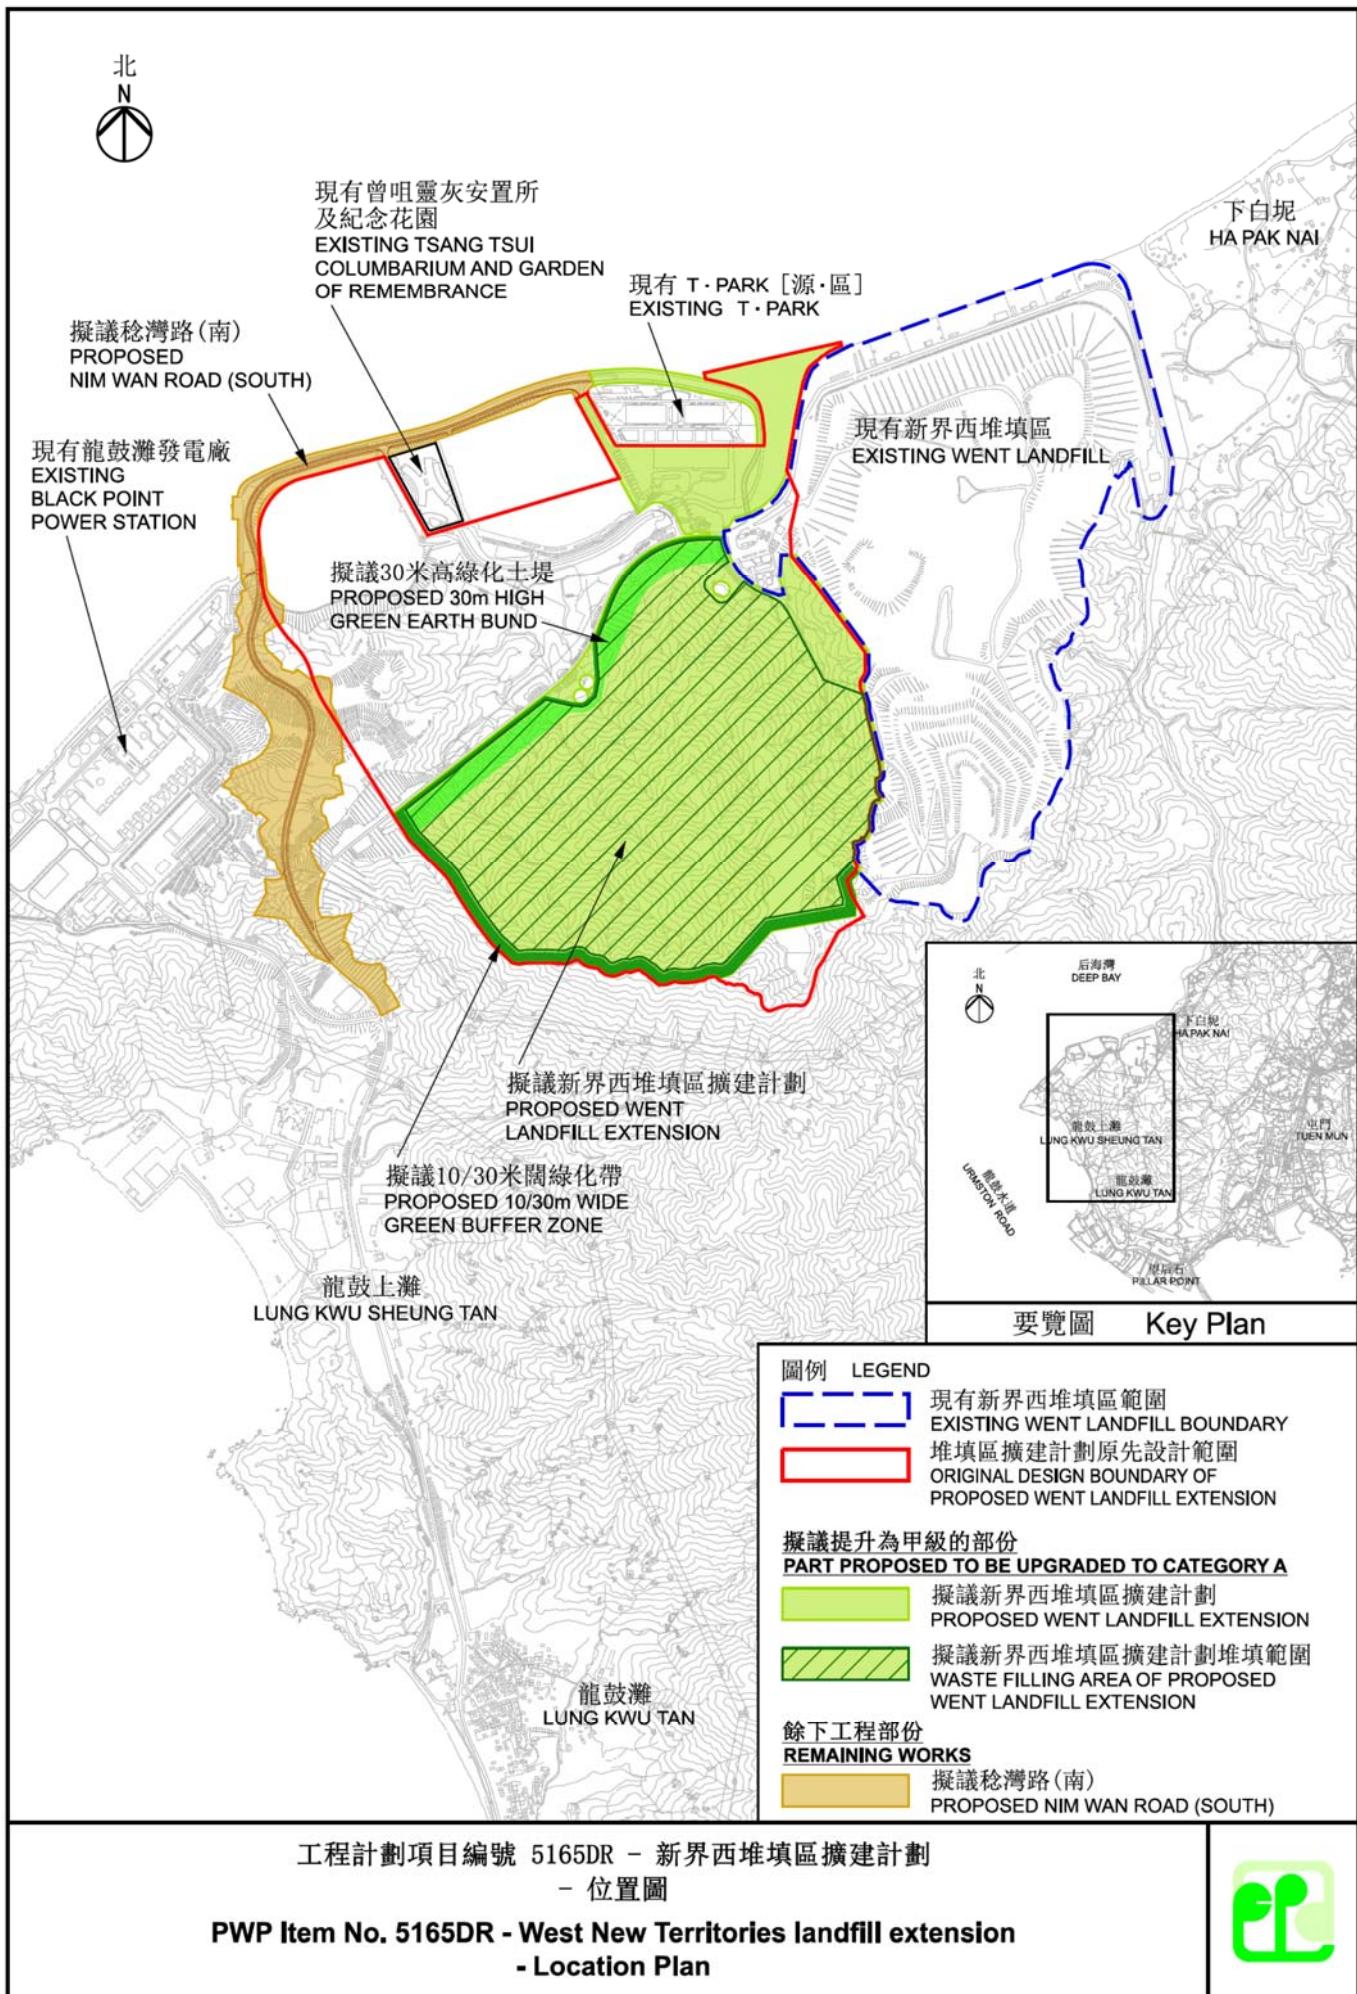
PWSC(2020-21)36 (工務計劃項目第 5165DR 號) –  
新界西堆填區擴建計劃位置圖

- 3.2.1.16. 根據最新方案，擬議新界西堆填區擴建計劃的合約預計於 2023 年中至後期批出，以期於 2026 年開始接收廢物。就立法會工務小組委員會第 PWSC(2020-21)36 號文件（2021 年 3 月）文件所述，擬議的堆填區擴建部分的範圍，會比「屯門曾咀煤灰湖（中湖）西面部分的解除運作工程」環評報告中採用的較小（請參閱附件 D）。項目工地的南面是位於已更新的新界西堆填區擴建計劃的範圍外 250 米諮詢區內（請參閱圖 3.5）。
- 3.2.1.17. 現有的新界西堆填區及其 250 米諮詢區的位置，以及已規劃的新界西堆填區擴建計劃及其 250 米諮詢區的位置，均展示於圖 3.5。堆填氣體風險的潛在敏感受體包括在解除運作階段戶外工作的建築工人，以及項目工地辦公室的工作人員。

- 4.2.8.4. 根據立法會工務小組委員會第 PWSC(2020-21)36 號文件（**附件 D**）所示的更新堆填區範圍，項目工地與新界西堆填區擴建計劃相距 94 米，因此「途徑」的評級是「**中等程度短／直接**」（請參閱圖 3.5 所展示的新界西堆填區擴建計劃的更新堆填範圍和 250 米諮詢區）。

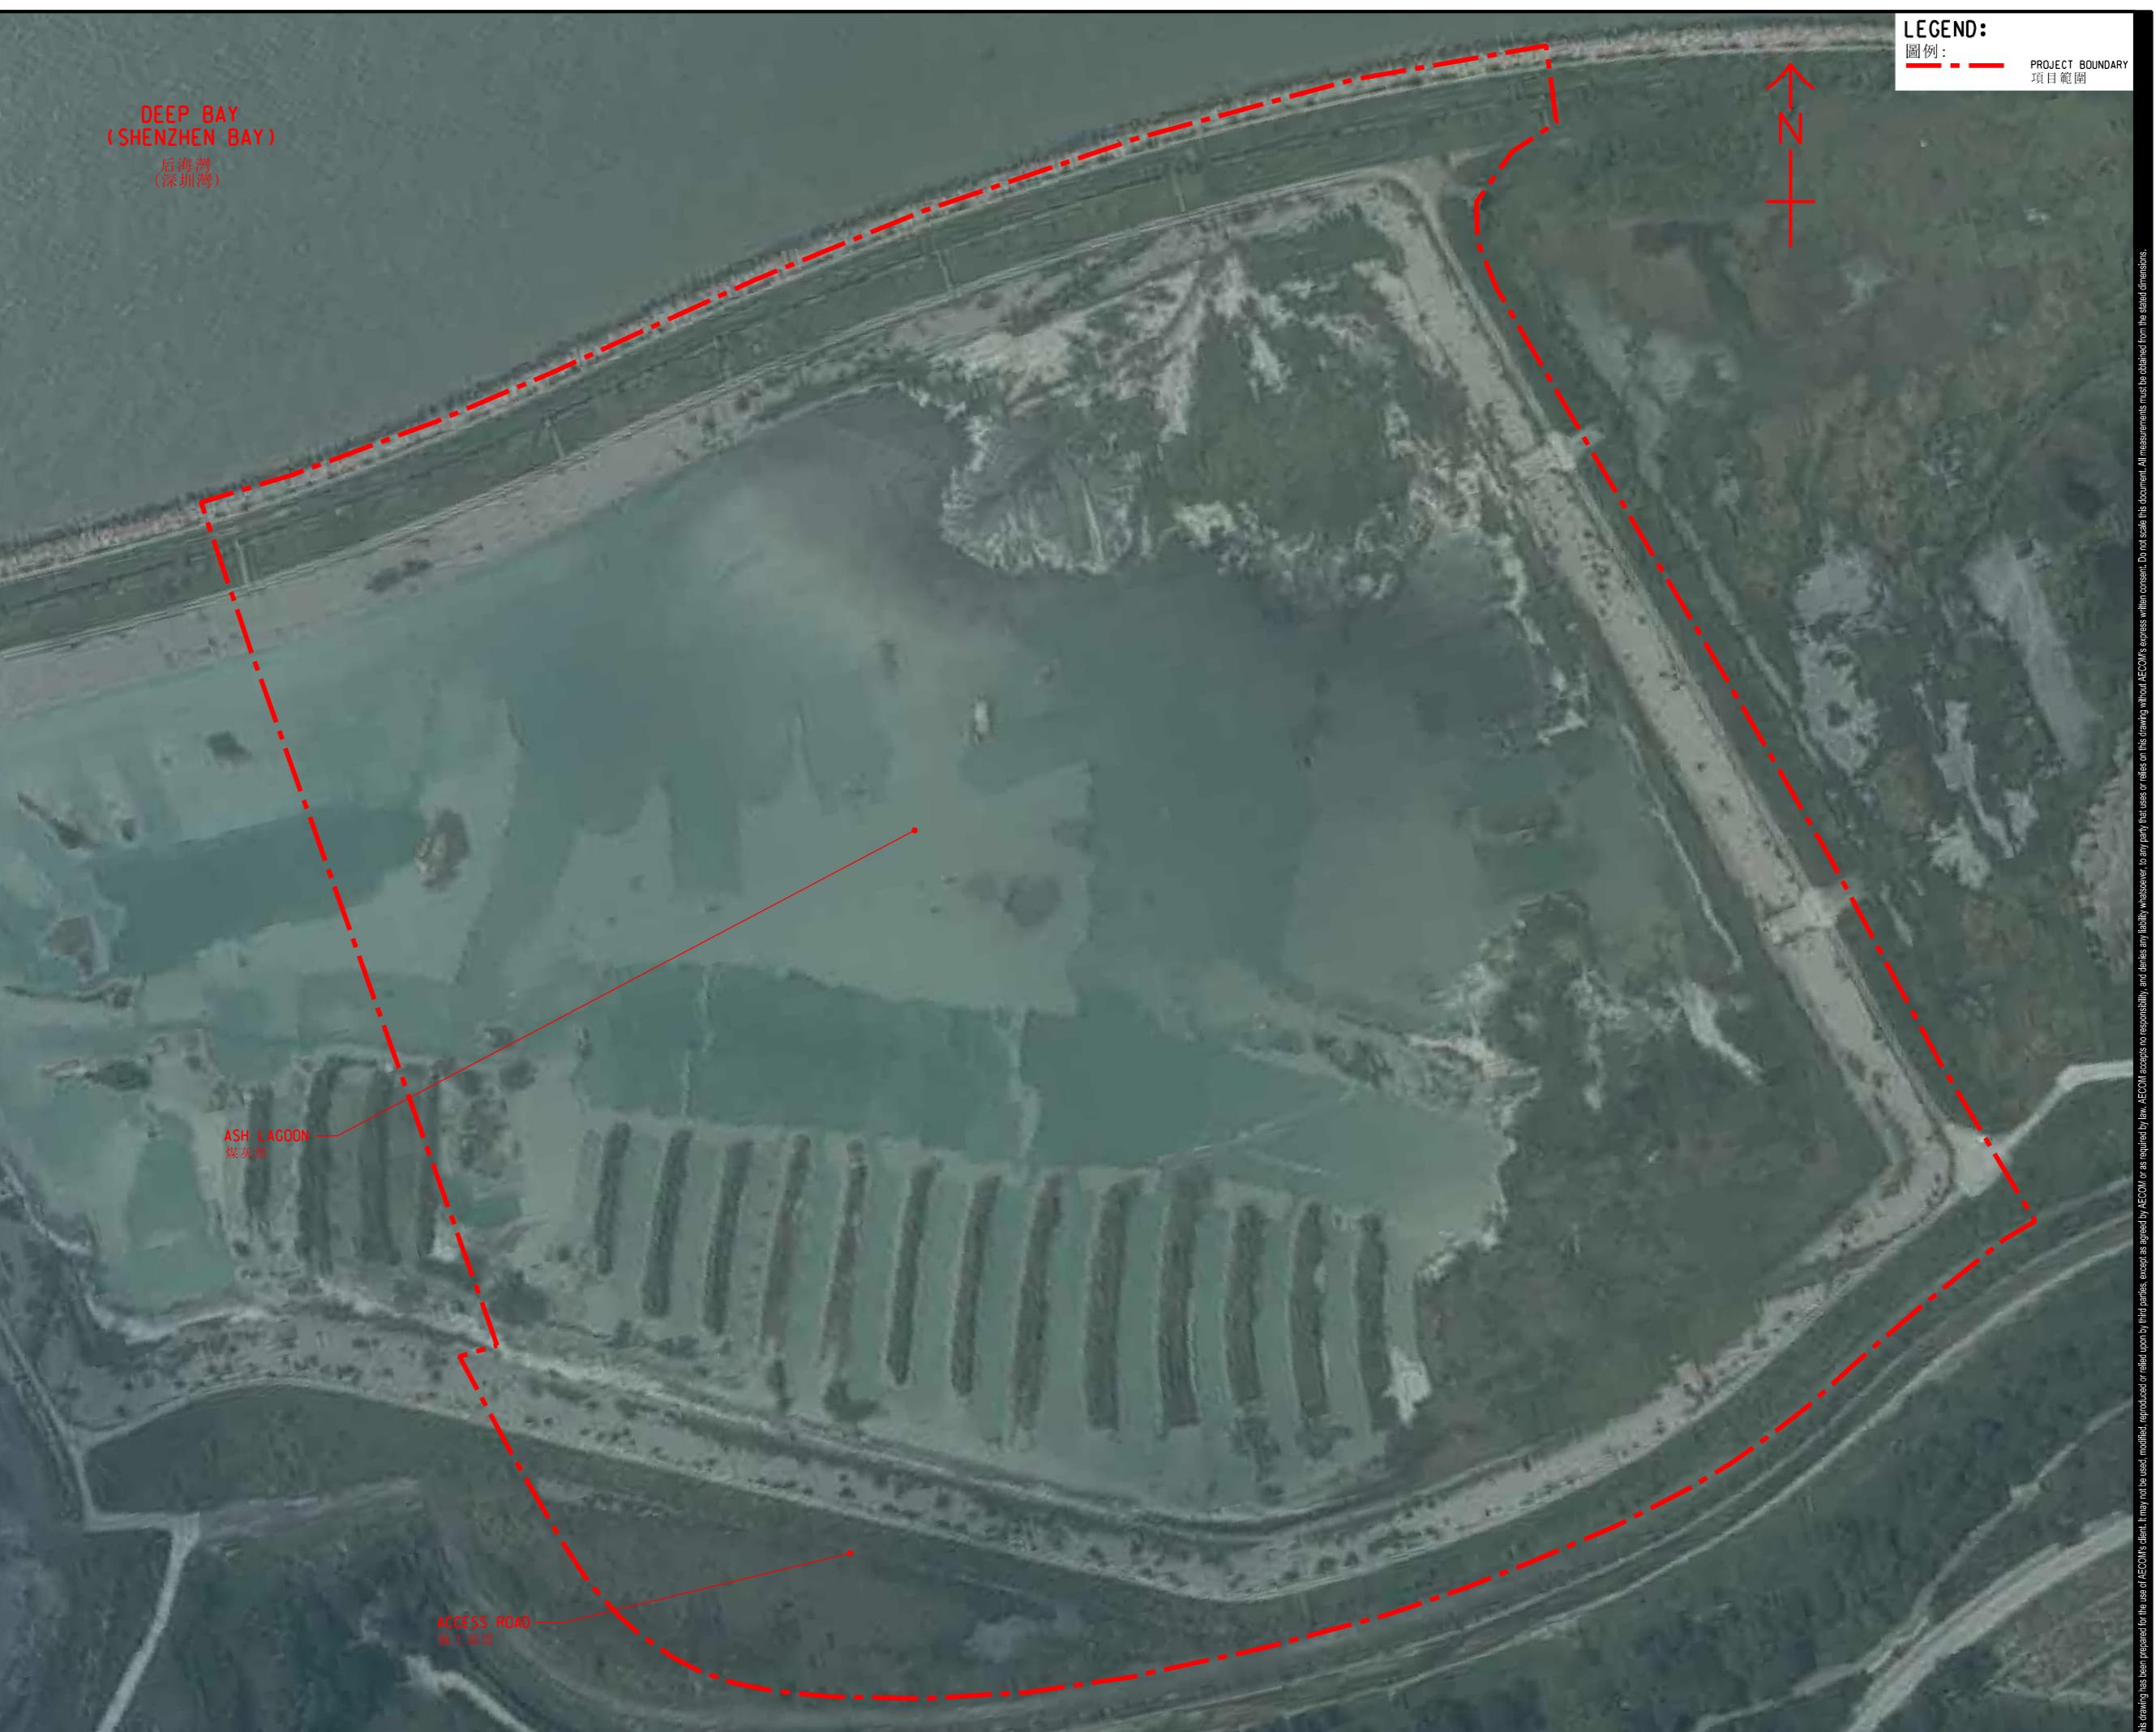
PROJECT NO.	AGREEMENT NO.
60236239	
SHEET TITLE	
AERIAL PHOTOGRAPH 2002 航空照片 2002	
SHEET NUMBER	
60236239\PP\FIGURE AP3

- 4.2.6.1. 從附件 E 所展示的航空照片得悉，本項目的工地從 1980 年代開始已經被水淹蓋，而從 1990 年代起，則被粉煤灰覆蓋。是次研究於 2022 年 2 月 9 日進行了一次實地勘察（請參閱附件 F），當時並未發現有任何人類活動或污染源頭。是次研究根據實地觀察所得，並依據環保署《受污染土地勘察及整治實務指南》附件 C1 的內容，擬訂一份工地複檢核對表（請參閱附件 G）。根據所獲得的資訊顯示，煤灰湖在整個營運期內都沒有滲漏及／或損壞的記錄。
- 4.2.6.2. 與「屯門曾咀煤灰湖（中湖）西面部分的解除運作工程」的環評結果相若，本工程項目工地內的潛在污染，很可能來自粉煤灰的成分，並會受過去棄置於項目工地內的粉煤灰的質量影響其程度。鑑於項目工地在過去和現在的土地使用情況，以及湖中已裝設防止水和粉煤灰滲透的保護墊層（沒有洩漏和／或損壞的記錄），預計不會產生土地污染的問題。
- 4.2.6.3. 根據第 4.1 節所述擬議解除運作工程的細節，解除運作階段可能造成的土地污染影響，是來自工程中使用的機動設備所意外濺溢的化學燃料和潤滑油，但預計濺溢量會甚小。若能全面實施第 5.1.6 節所建議的緩解措施，項目工地預計不會出現土地污染問題。

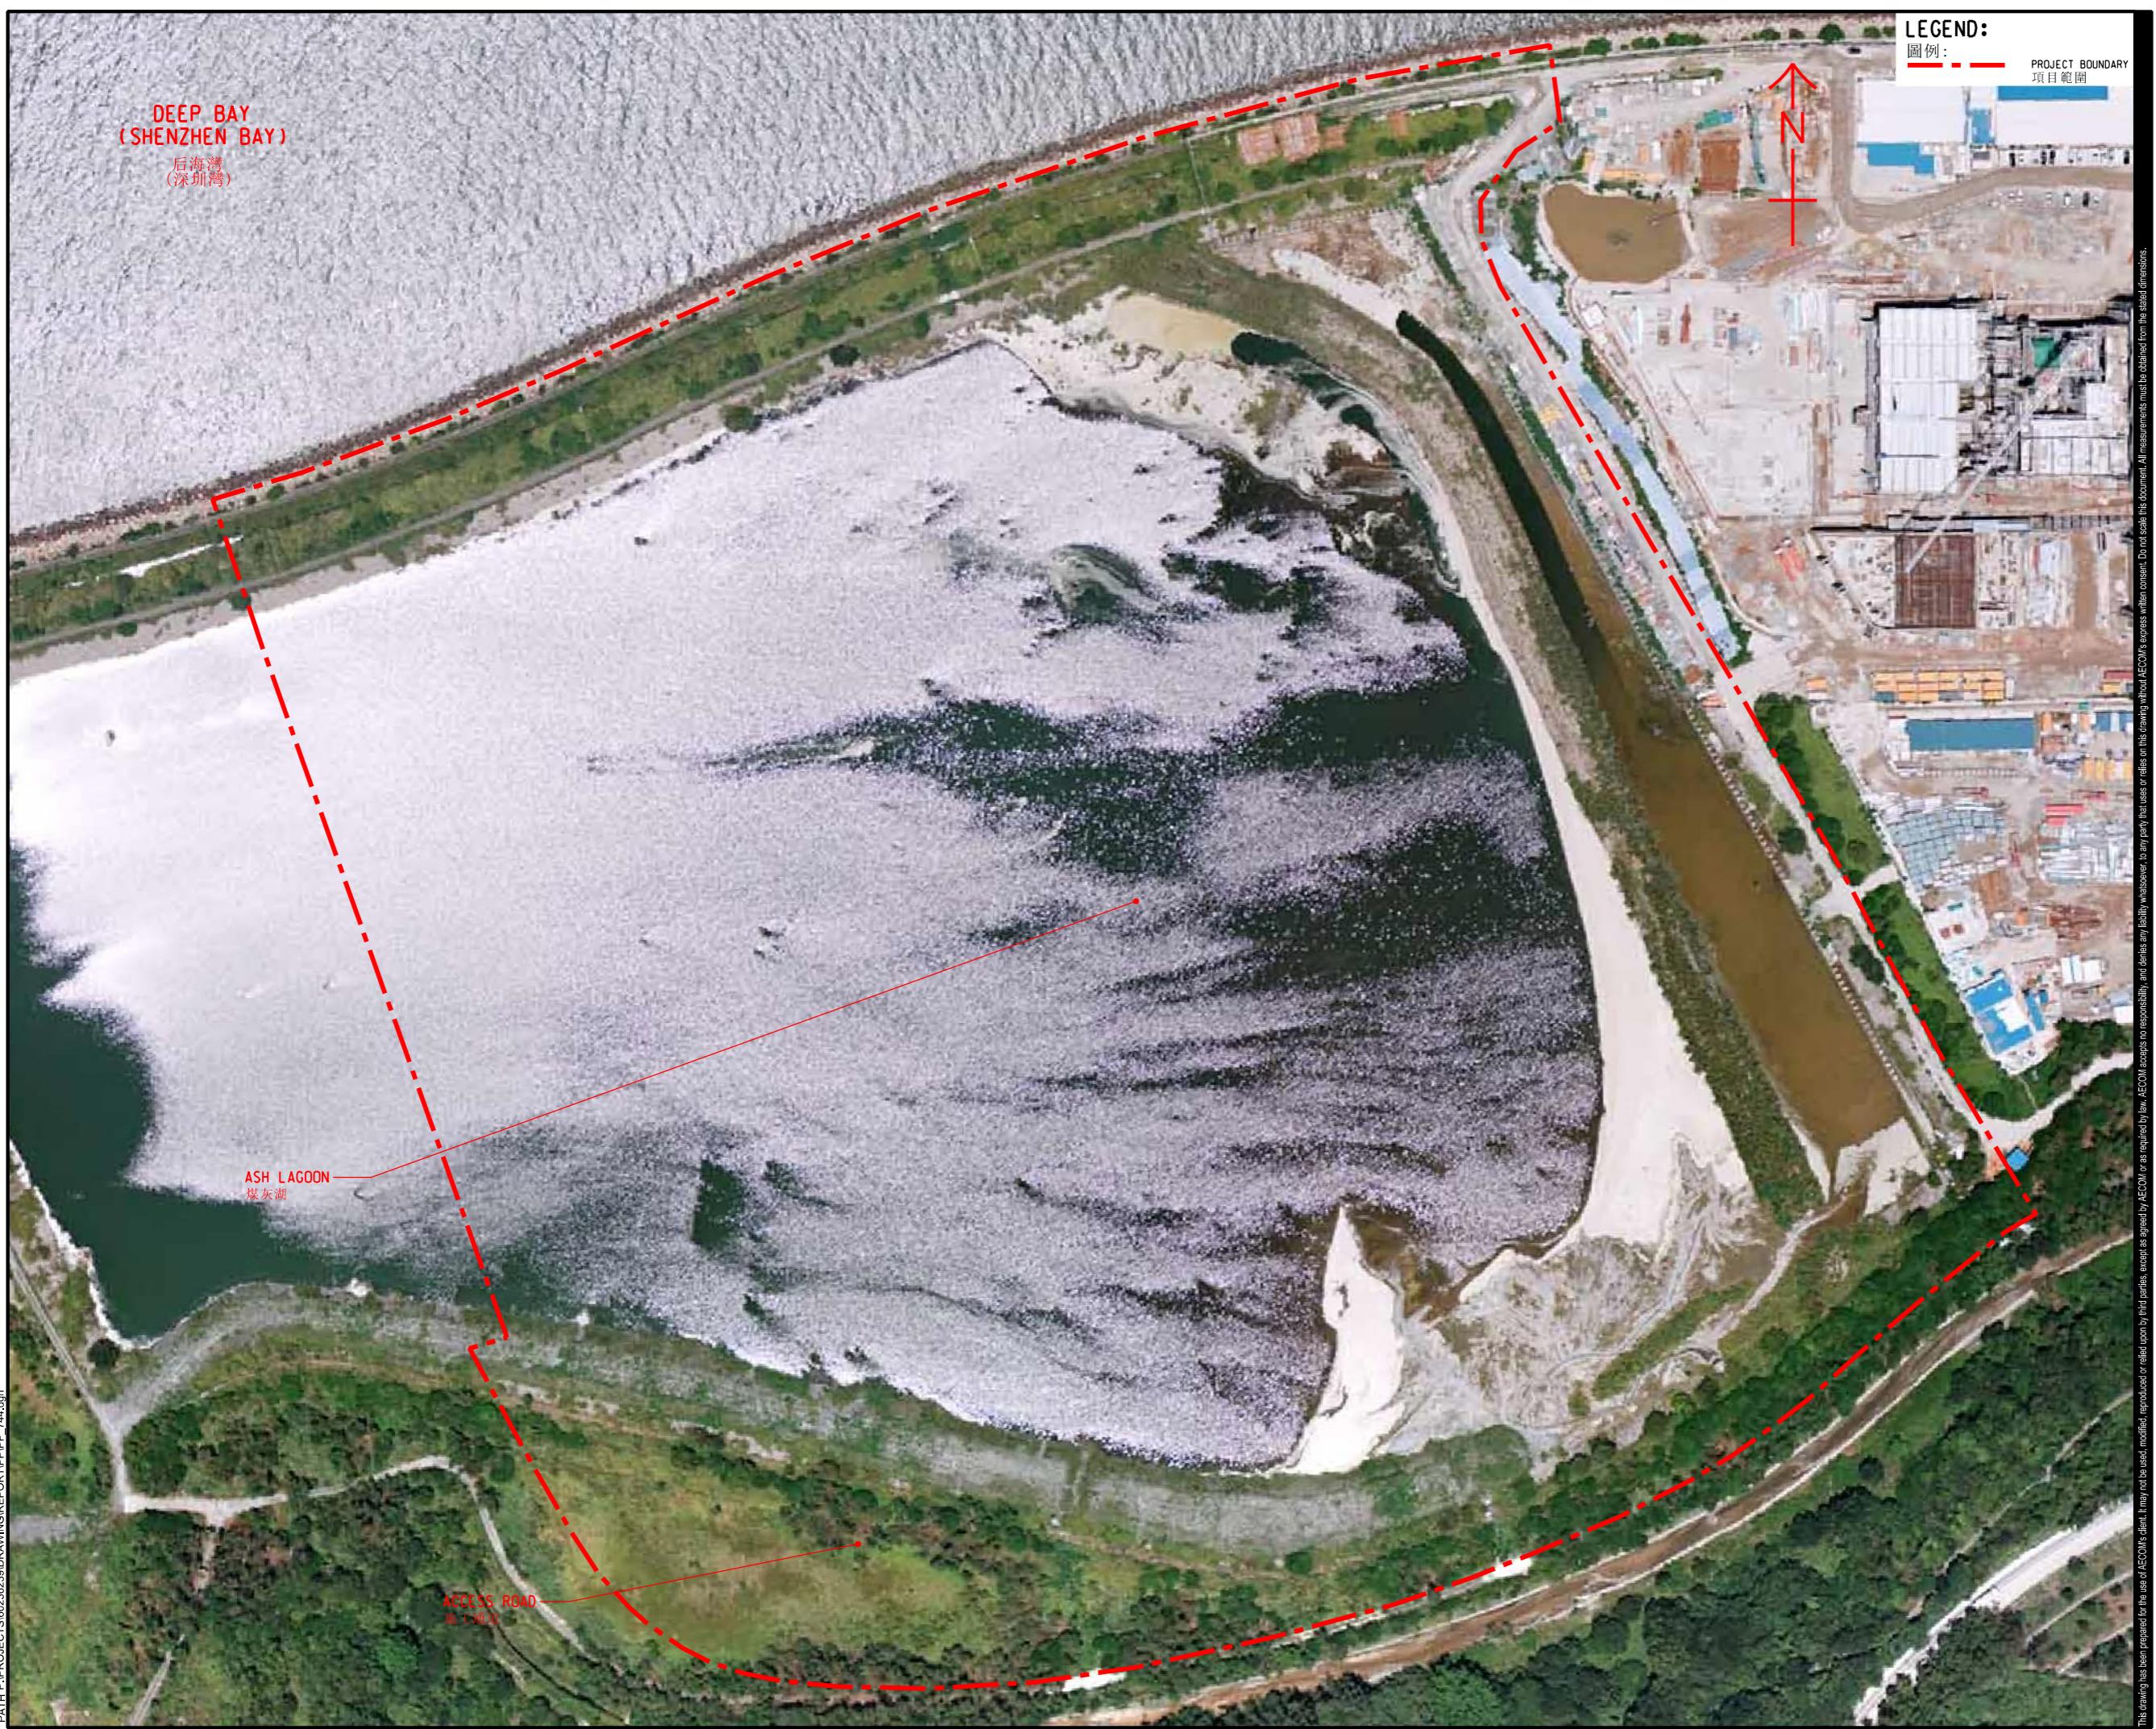
60236239/PP/FIGURE AP4

AERIAL PHOTOGRAPH 2012  
航空照片 2012
