工程項目簡介 亞洲快鏈 - 香港段光纜組 (ALC-HK 光纜組) - 春 坎角

為中國電信國際有限公司製作

2025年1月6日

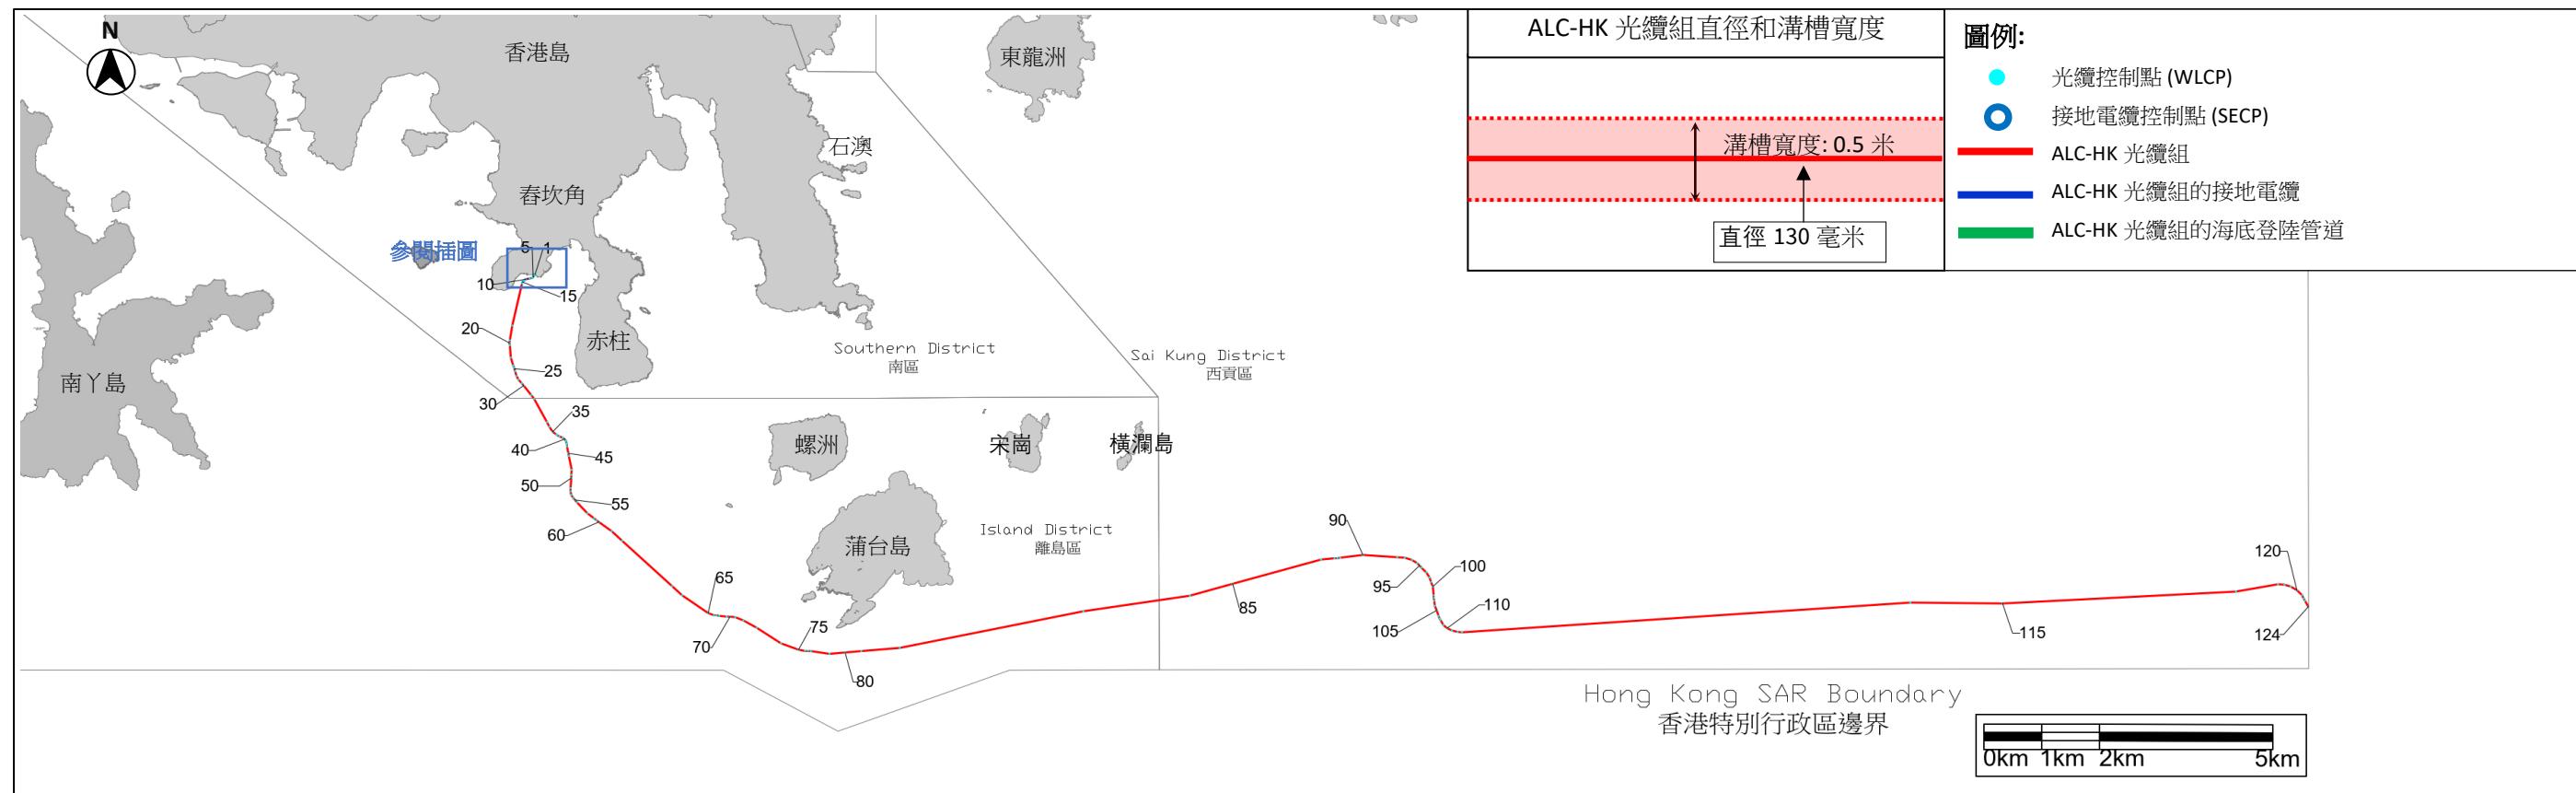
圖 1-2 擬議 ALC-HK 光纜組走線控制點的坐標

插圖	工程內容	坐標																	
		WLCP	Easting	Northing	WLCP	Easting	Northing	WLCP	Easting	Northing	WLCP	Easting	Northing	WLCP	Easting	Northing	SECP	Easting	Northing
岸邊安裝工程	春坎角 1 (BMH), E1 2, E2 3, E3 4, E4 5, E5 6, E6 海底光纜登陸管道	岸邊安裝工程	長約 64 米的海底光纜登陸管道將在拖船的輔助下利用躉船上的抓鉤由潛水員協助進行 當約長 7 米的陸上光纜登陸管道和全新的岸上纜井建成時(不屬於本項目範圍)，將拉動長 71 米的光纜組以穿過光纜登陸管道並到達岸上纜井	WLCP	Easting	Northing													
	11 12 13 14 15 16 17	岸端光纜安裝工程	約長 234 米(從光纜登陸管道末端起) 234 米長的光纜組將由潛水員使用功率較小的水壓/氣壓沖噴手持工具進行，並會使用鉸接管作為保護裝置	WLCP	Easting	Northing													
		離岸光纜安裝工程	約長 36.5 公里(距高水位線離岸 298 米至香港水域邊界) 這段光纜組會使用沖噴技術在光纜鋪設躉船後拖曳「沖噴埋設工具」或「雪橇工具」進行安裝	WLCP	Easting	Northing													
離岸光纜安裝工程		WLCP	Easting	Northing	WLCP	Easting	Northing	WLCP	Easting	Northing	WLCP	Easting	Northing	WLCP	Easting	Northing	WLCP	Easting	Northing
		1	839095	808247	26	838753	806501	51	839717	804392	76	843780	801472	101	854681	802470	1	839095	808247
		2	839091	808244	27	838778	806416	52	839715	804334	77	843830	801465	102	854686	802420	2	839091	808244

1.4.1 ALC-HK 光纜組和海底光纜登陸管道的安裝和營運將涵蓋香港東部水域邊界至春坎角光纜登陸點之間的區域。ALC-HK 光纜組走線如**圖 1-2** 所示。

- 1.4.6 在香港水域內的 ALC 光纜長度約為 36.8 公里。光纜直徑為 40 毫米，詳情如**圖 1-2** 所示。ALC-HK 光纜將與另外兩條 44.2 毫米直徑光纜捆綁，形成 ALC-HK 光纜組。另外，作為本項目的一部分，約長 64 米、寬 1 米的海底光纜登陸管道亦會在 ALC-HK 光纜組在春坎角登陸時安裝。此外，同樣包括在本項目範圍約長 234 米、約 40 毫米直徑的接地電纜從高水位線接駁到離岸位置。
- 1.4.7 光纜安裝工程將分為以下三個部分：
1. 岸邊安裝工程
 - 從春坎角登陸點至離岸的約長 64 米的海底光纜登陸管道將在拖船的輔助下利用躉船上的抓鉤由潛水員協助進行
 - 當約長 7 米的陸上光纜登陸管道和新的岸上纜井 (不屬於本項目範圍) 建成時，將拉動光纜以穿過光纜登陸管道並到達岸上纜井
 2. 岸端光纜安裝工程
 - 從光纜登陸管道末端的淺水區域延伸到 234 米外的較深水的區域將由潛水員進行安裝
 3. 離岸光纜安裝工程
 - 光纜走線清理 (於光纜安裝工程之前)
 - 由光纜鋪設躉船和光纜掩埋工具進行安裝 (直至香港東部水域邊界的餘下 36.5 公里)
 - 於橫跨點淺埋並提保光纜保護裝置
 - 光纜鋪設後檢查和掩埋

2.2.1 光纜安裝工程包括三個階段，包括岸邊安裝工程、岸端光纜安裝工程及離岸光纜安裝工程。以下**表 2-1** 總結了每階段的光纜安裝工程的詳細情況和每個工程段如**圖 1-2** 所示。

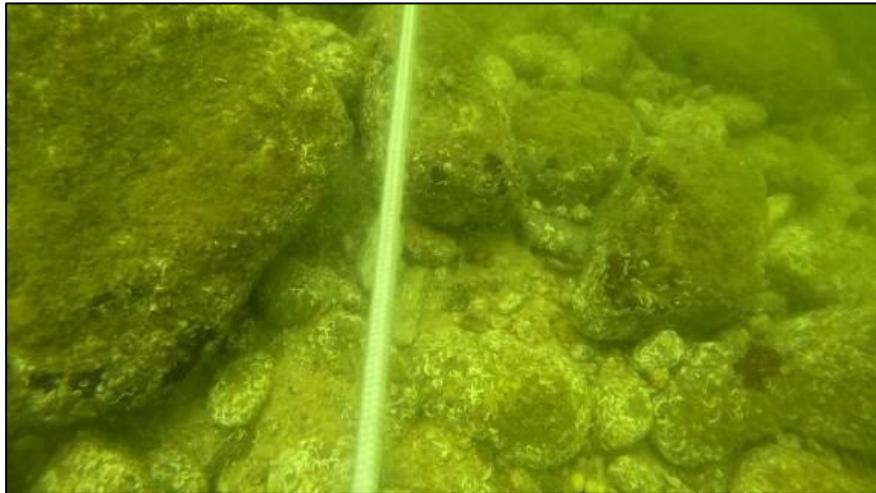
巨石和鵝卵石

圖 D-2 ALC-HK 光纜組地球物理調查中的照片

(水下照片來自在登陸地形調查和近岸地球物理調查之間進行的潛水員調查)

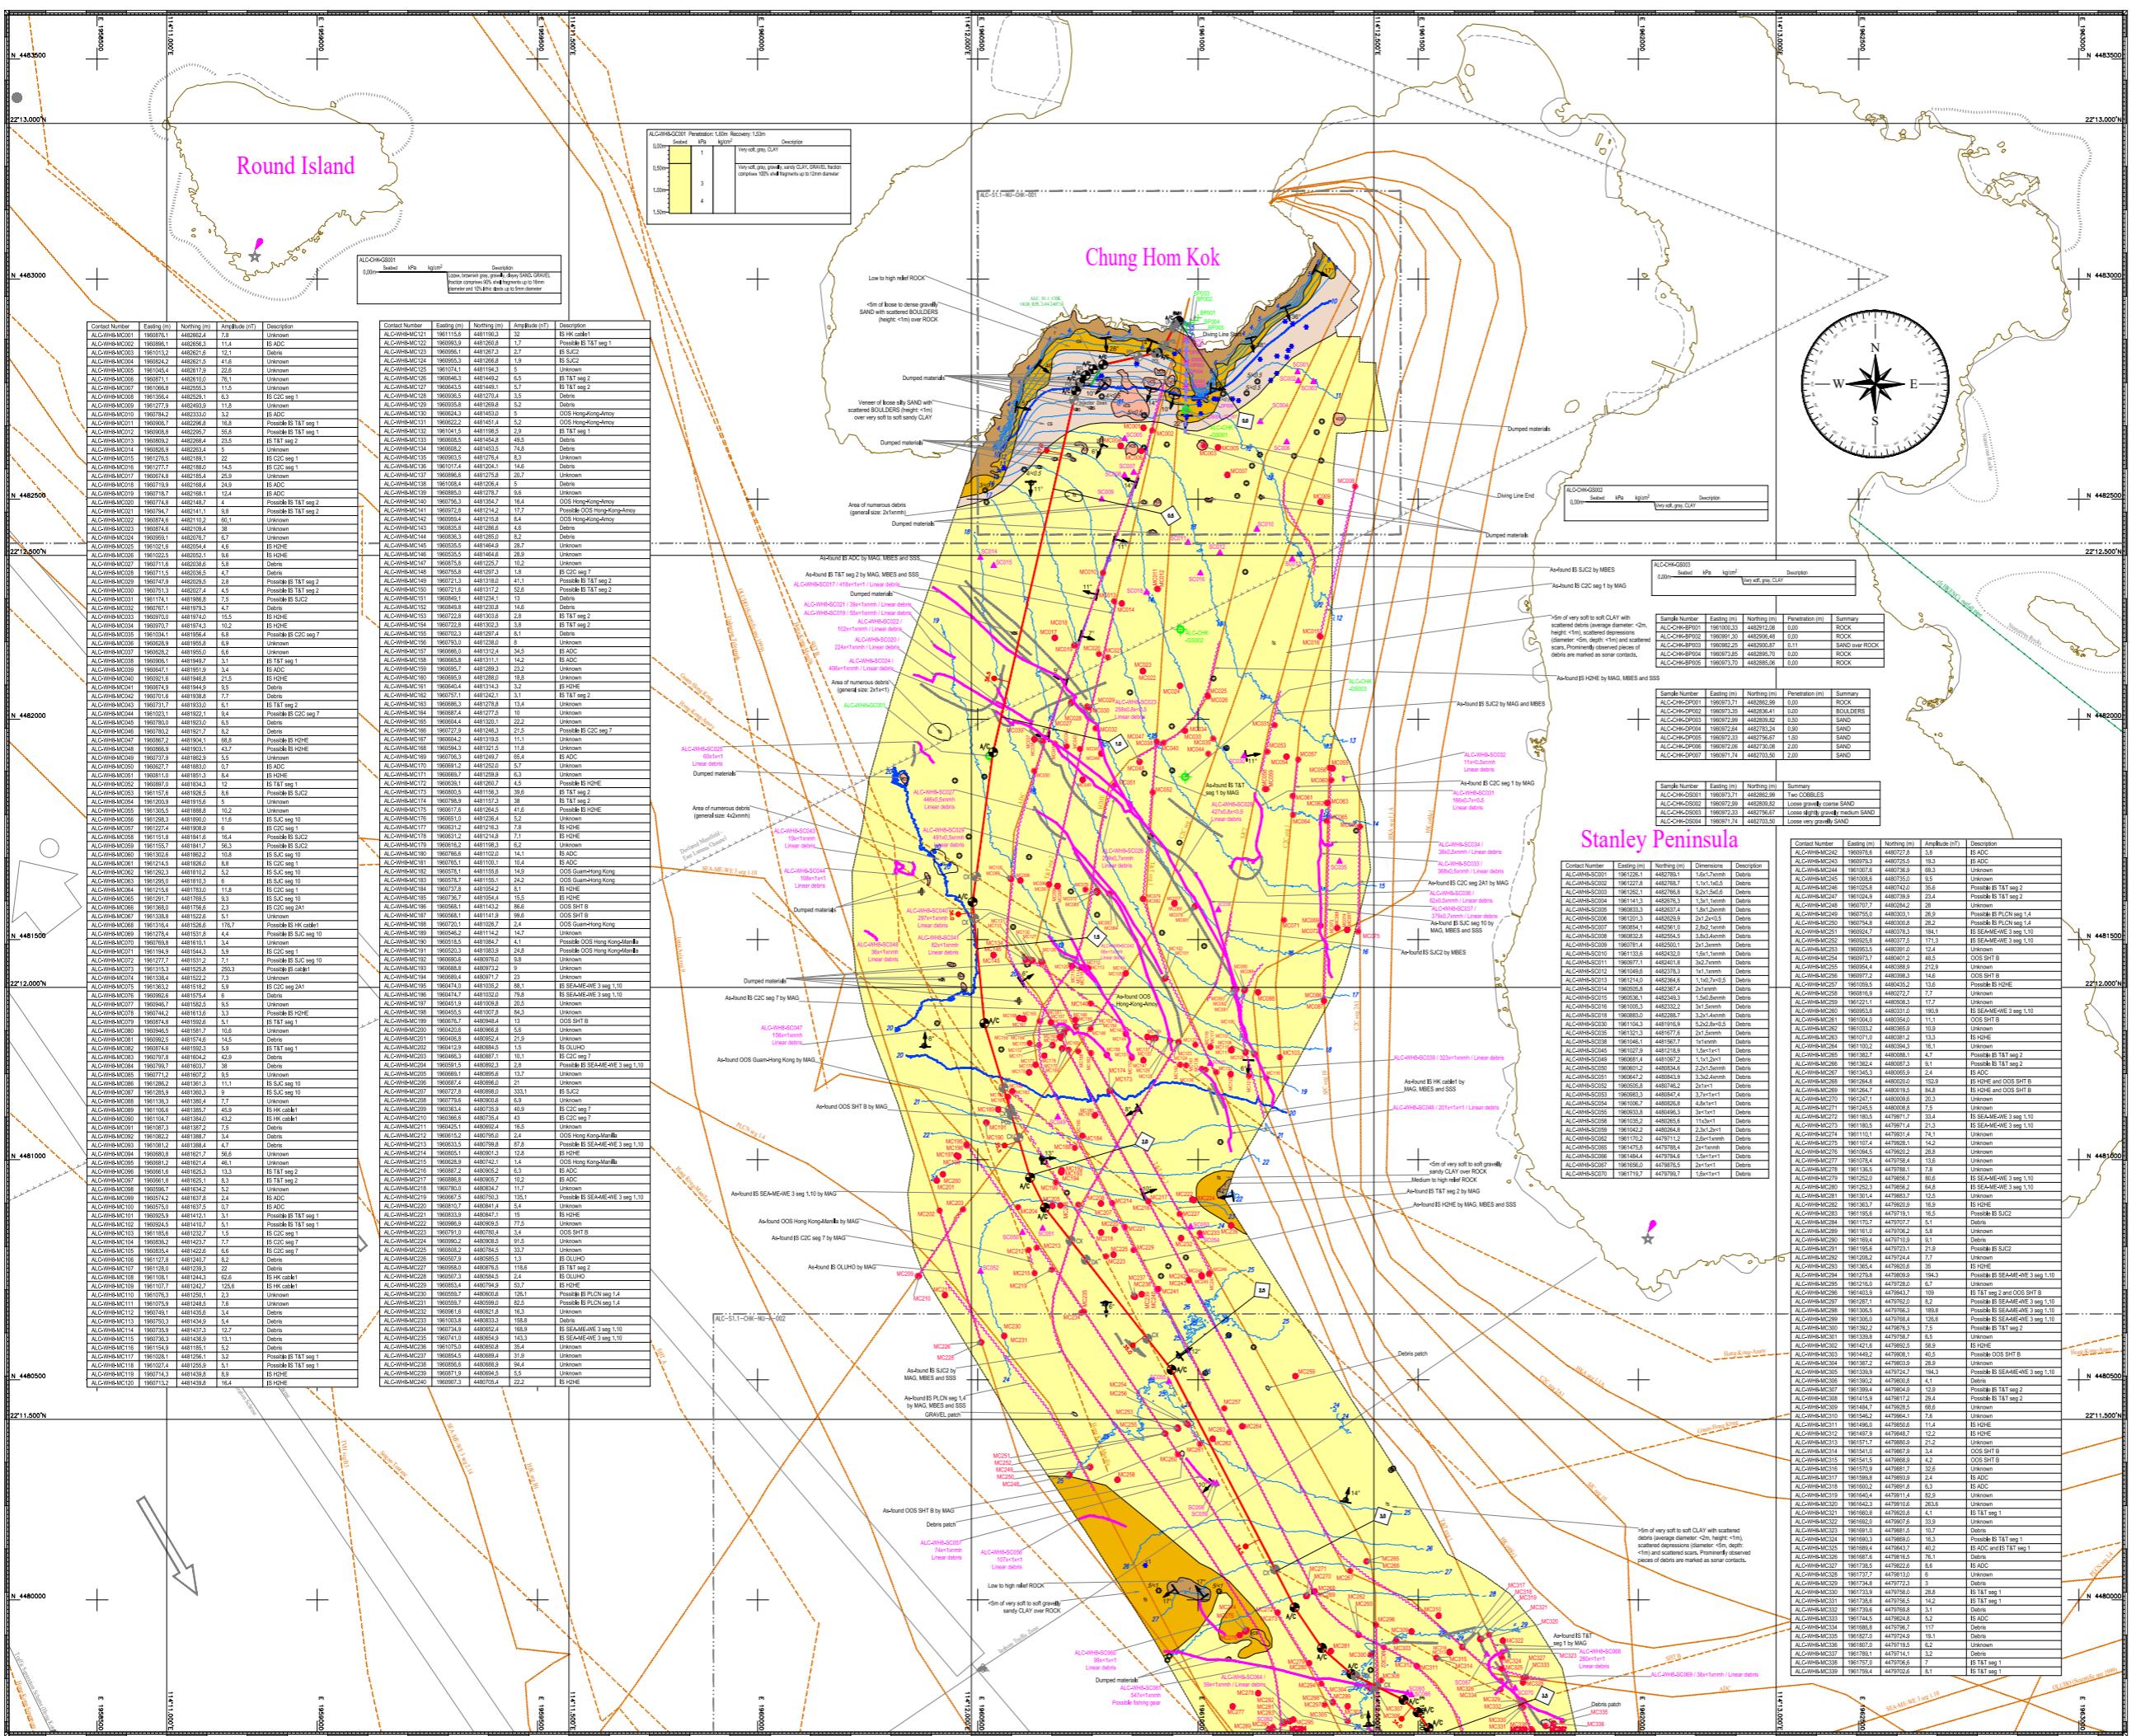
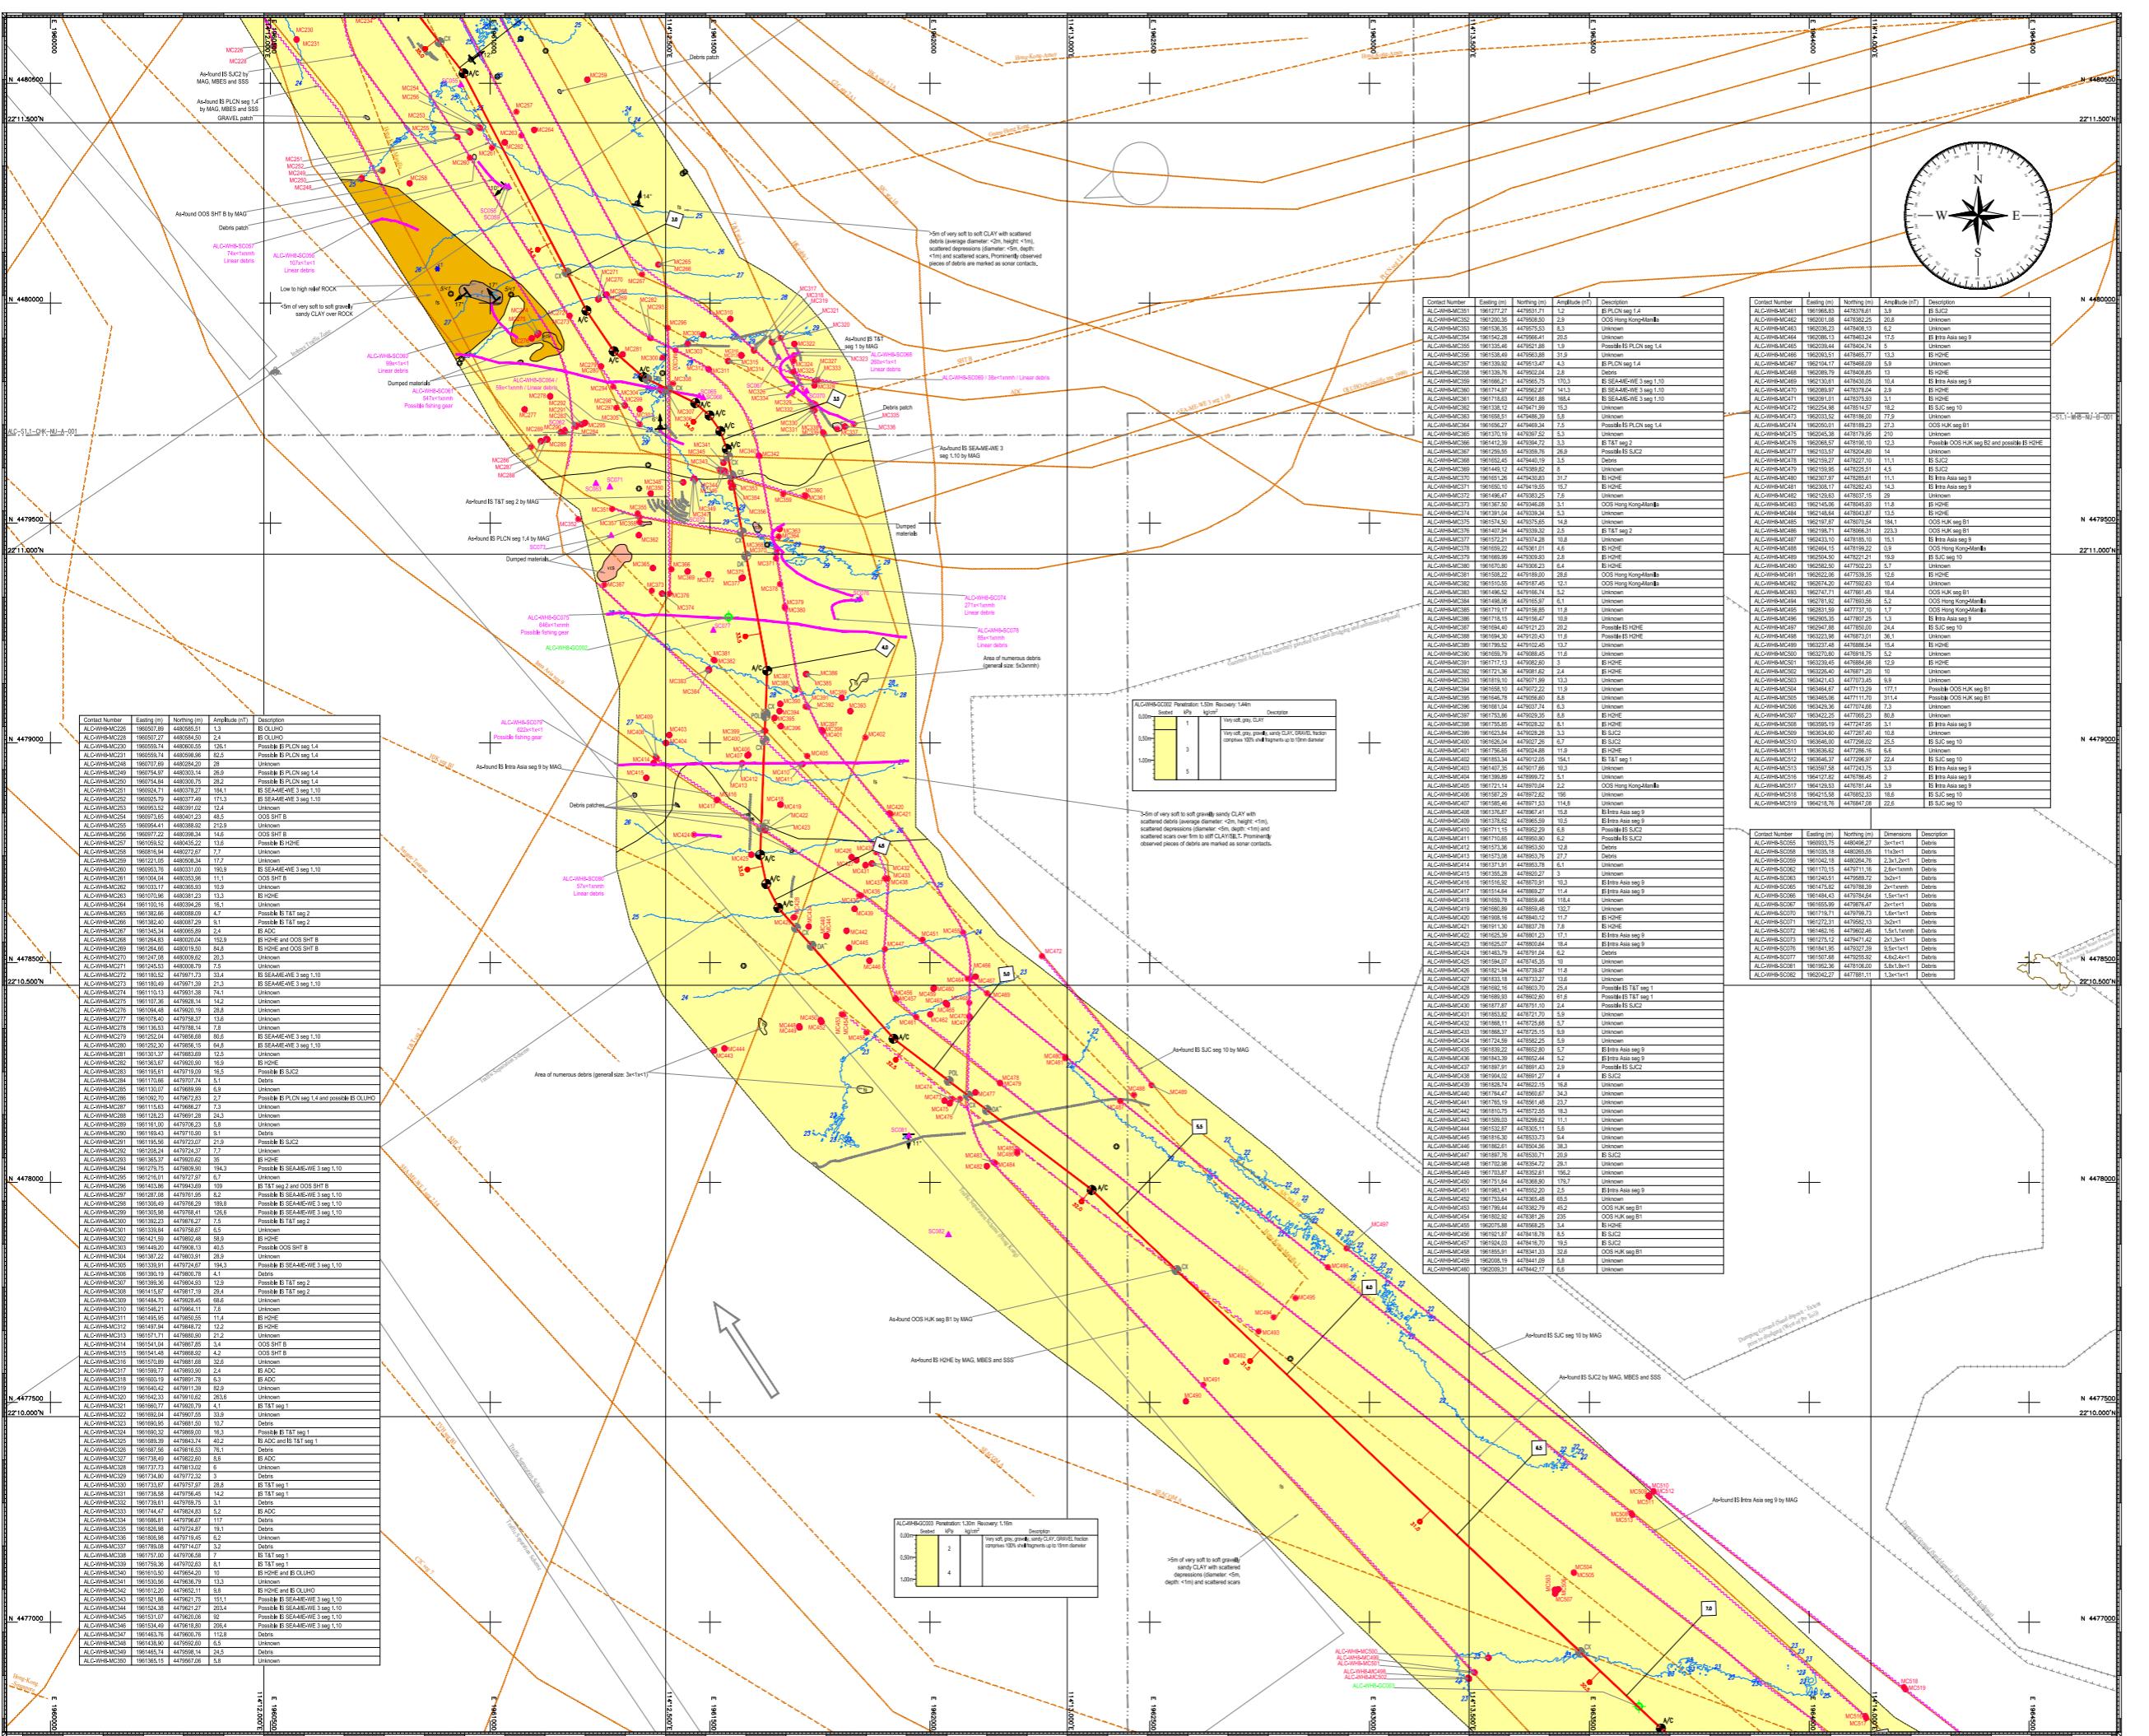
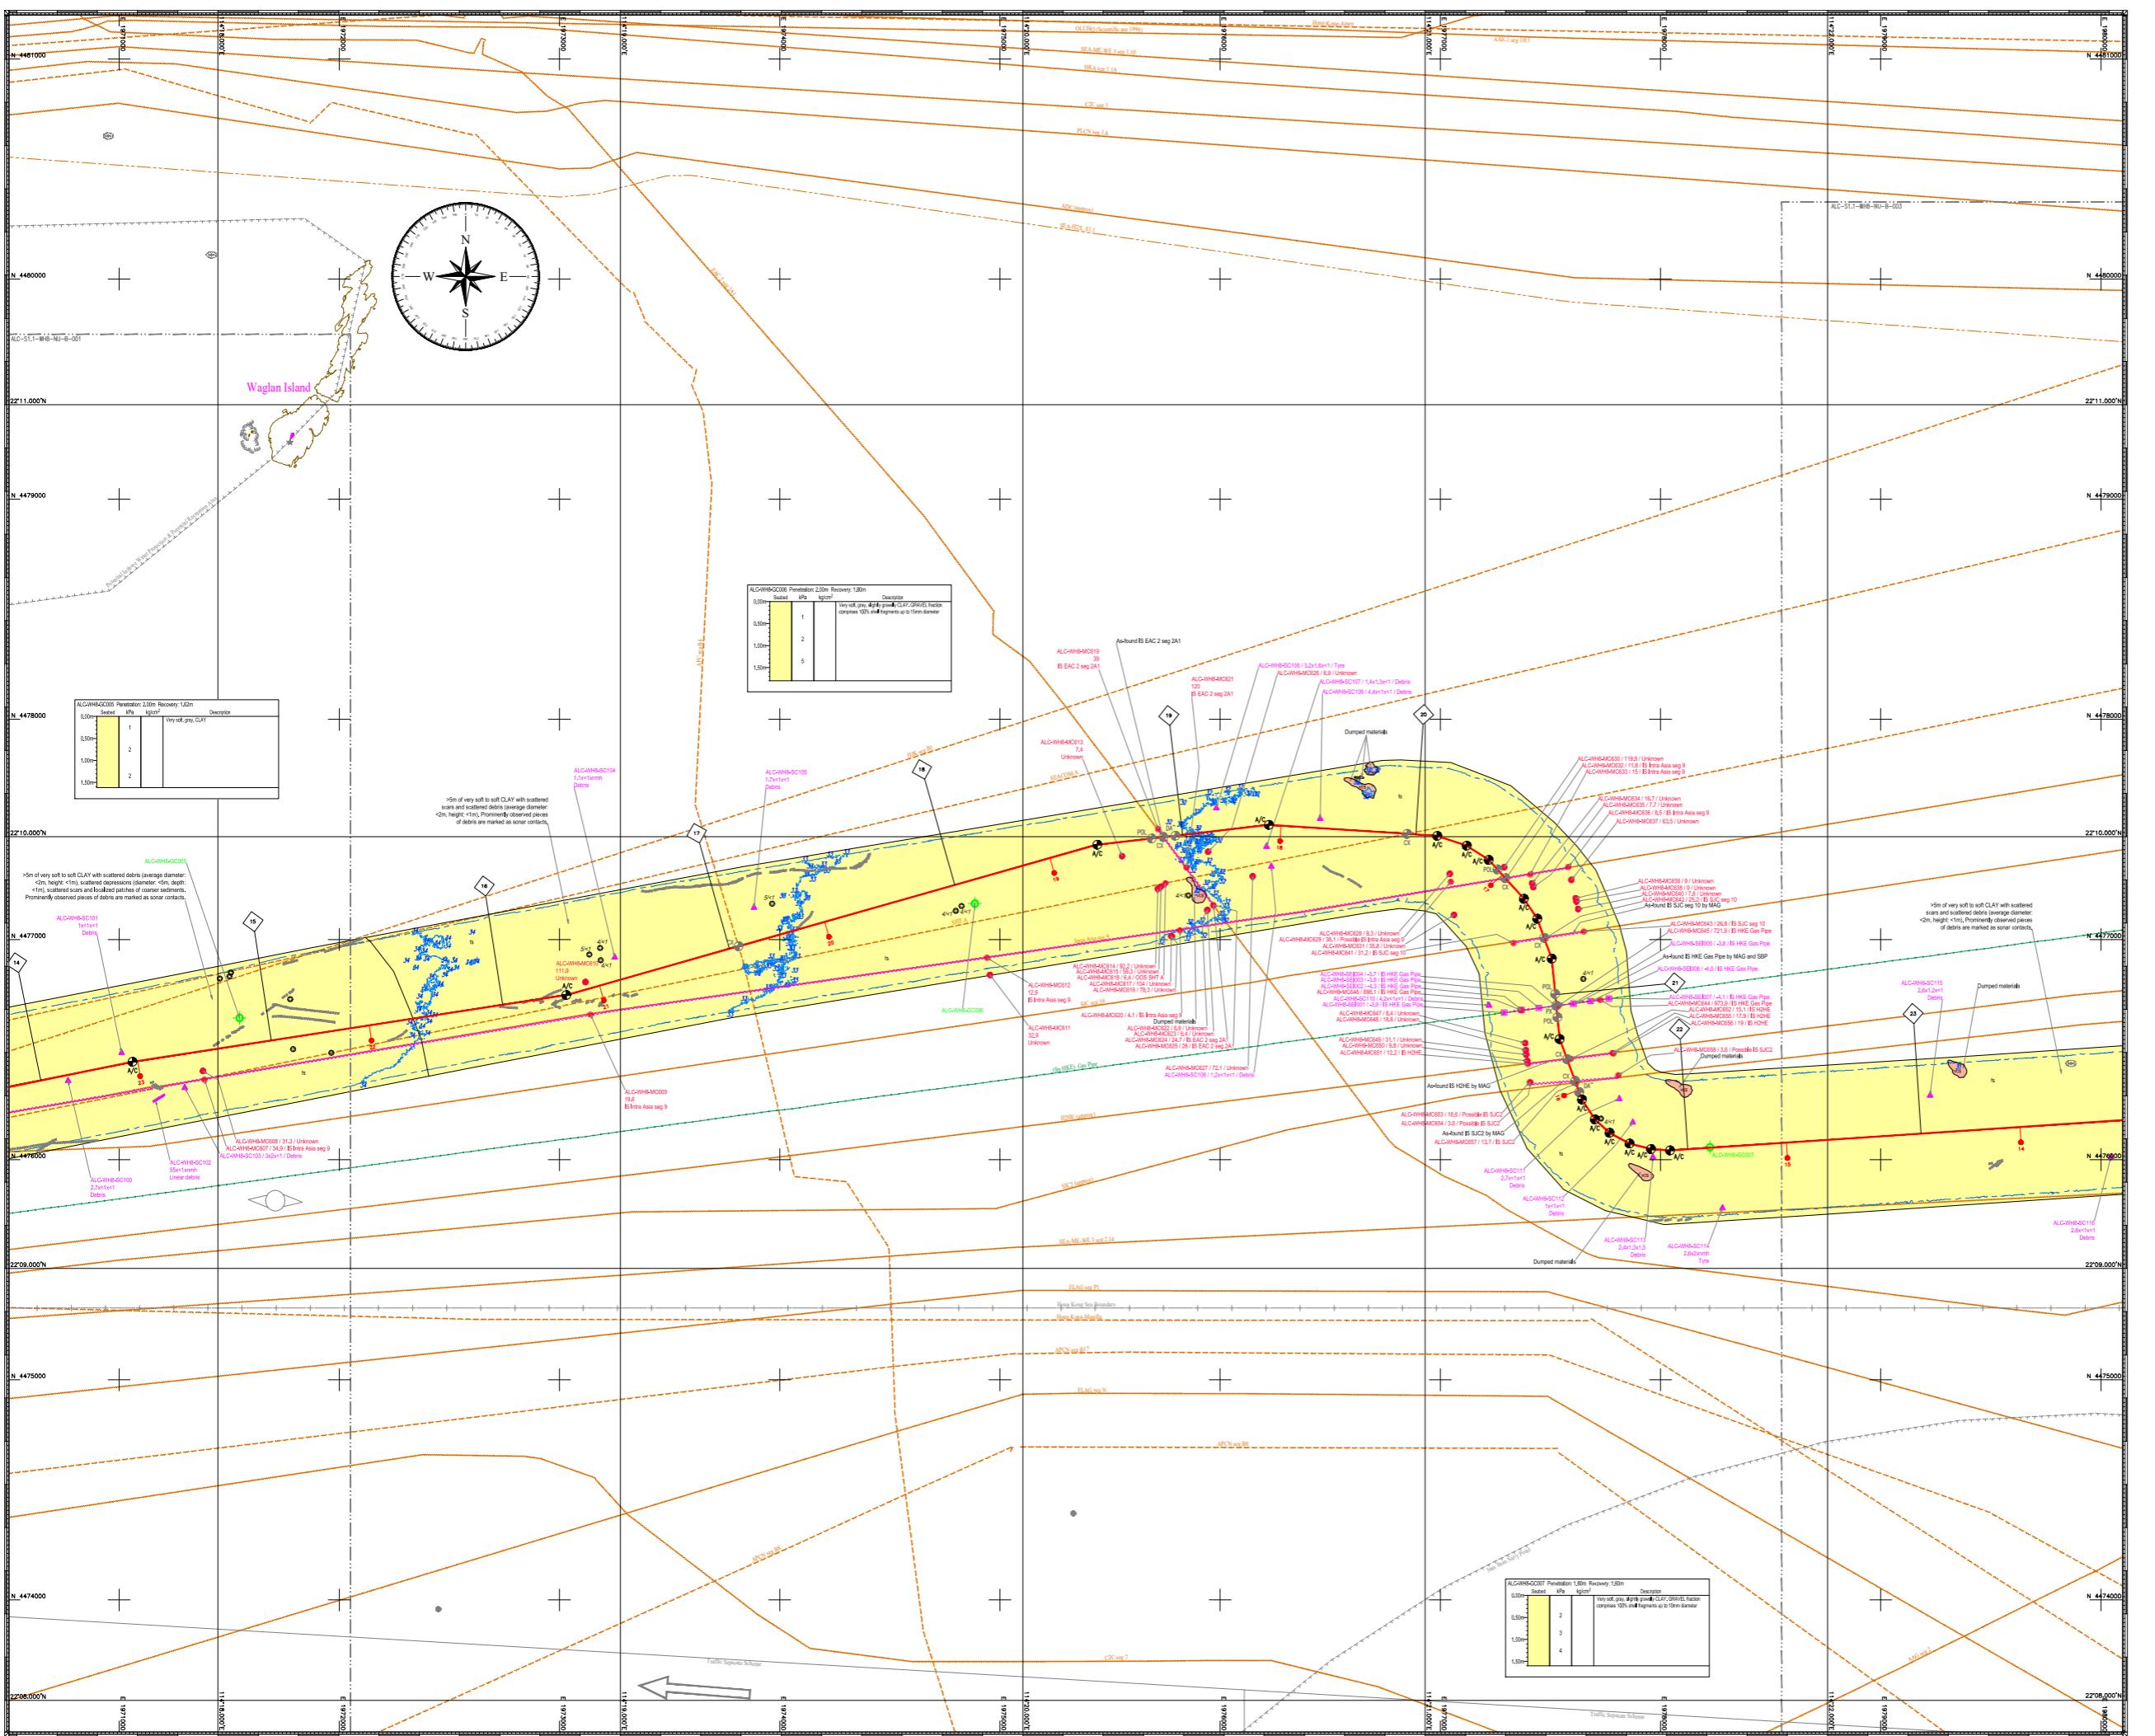
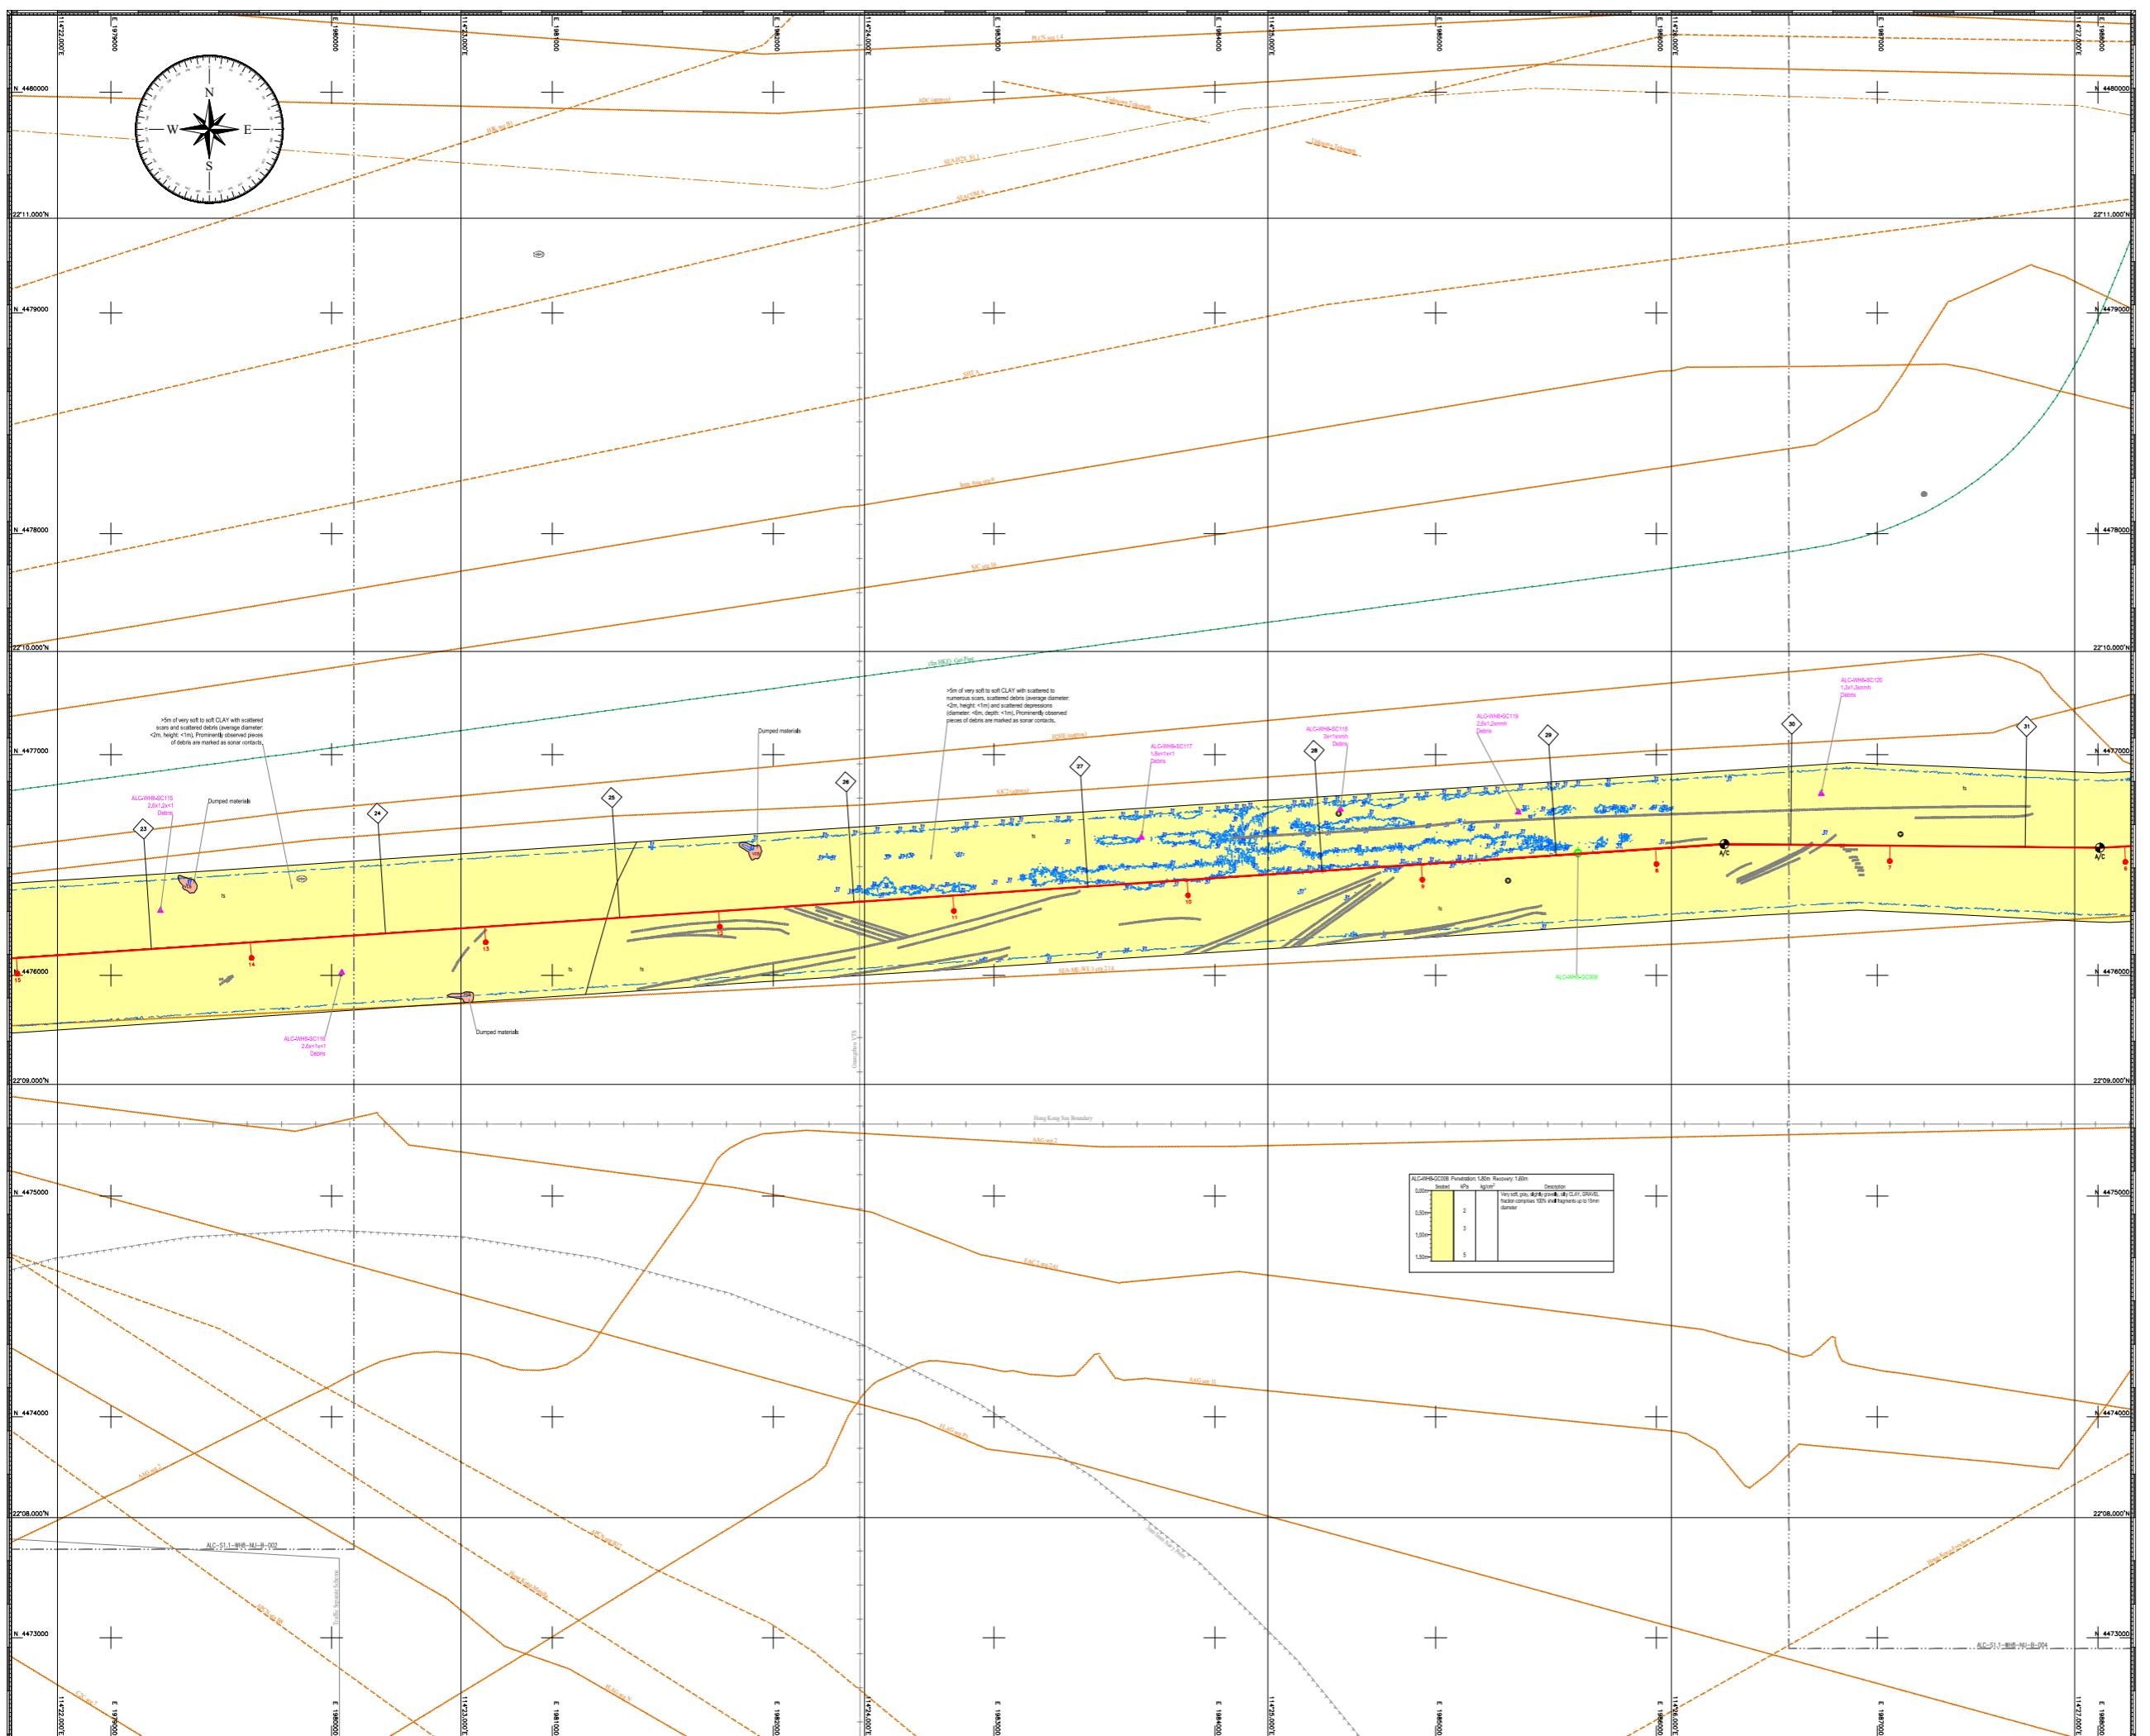
附錄 1 地球物理調查結果

CHART COMMENT:			
BATHYMETRY	Along Final Route	Within Survey Corridor	
Minimum depth (m)	31.0	30.8	
Maximum depth (m)	31.5	31.8	
Average depth (m)	<5	<5	
The route proceeds to the east on the general seabed.			
SEABED FEATURES			
Few patches of dumped materials were mapped in the western portion of the chart.			
Scars due to depressions (diameter: <1m, depth: <1m) and numerous scars are present.			
Sonar Contacts: ALC-WHO-1115 to SC120.			
Magnetometer Contacts: Nil.			
Seismic Contacts: Nil.			
SHALLOW GEOLOGY			
The seabed features >5m of very soft to soft CLAY.			
Recent Samples: ALC-CHC-GO008.			
CPTs:			
ADDITIONAL INFORMATION			
The route exits Guangzhou VTS and runs inside Hong Kong waters.
