香港特別行政區政府
土木工程拓展署

北大嶼深水角地下採石場 - 北大嶼郊野公園（擴建部分）內土地勘 測工程

工程項目簡介

2025 年 6 月

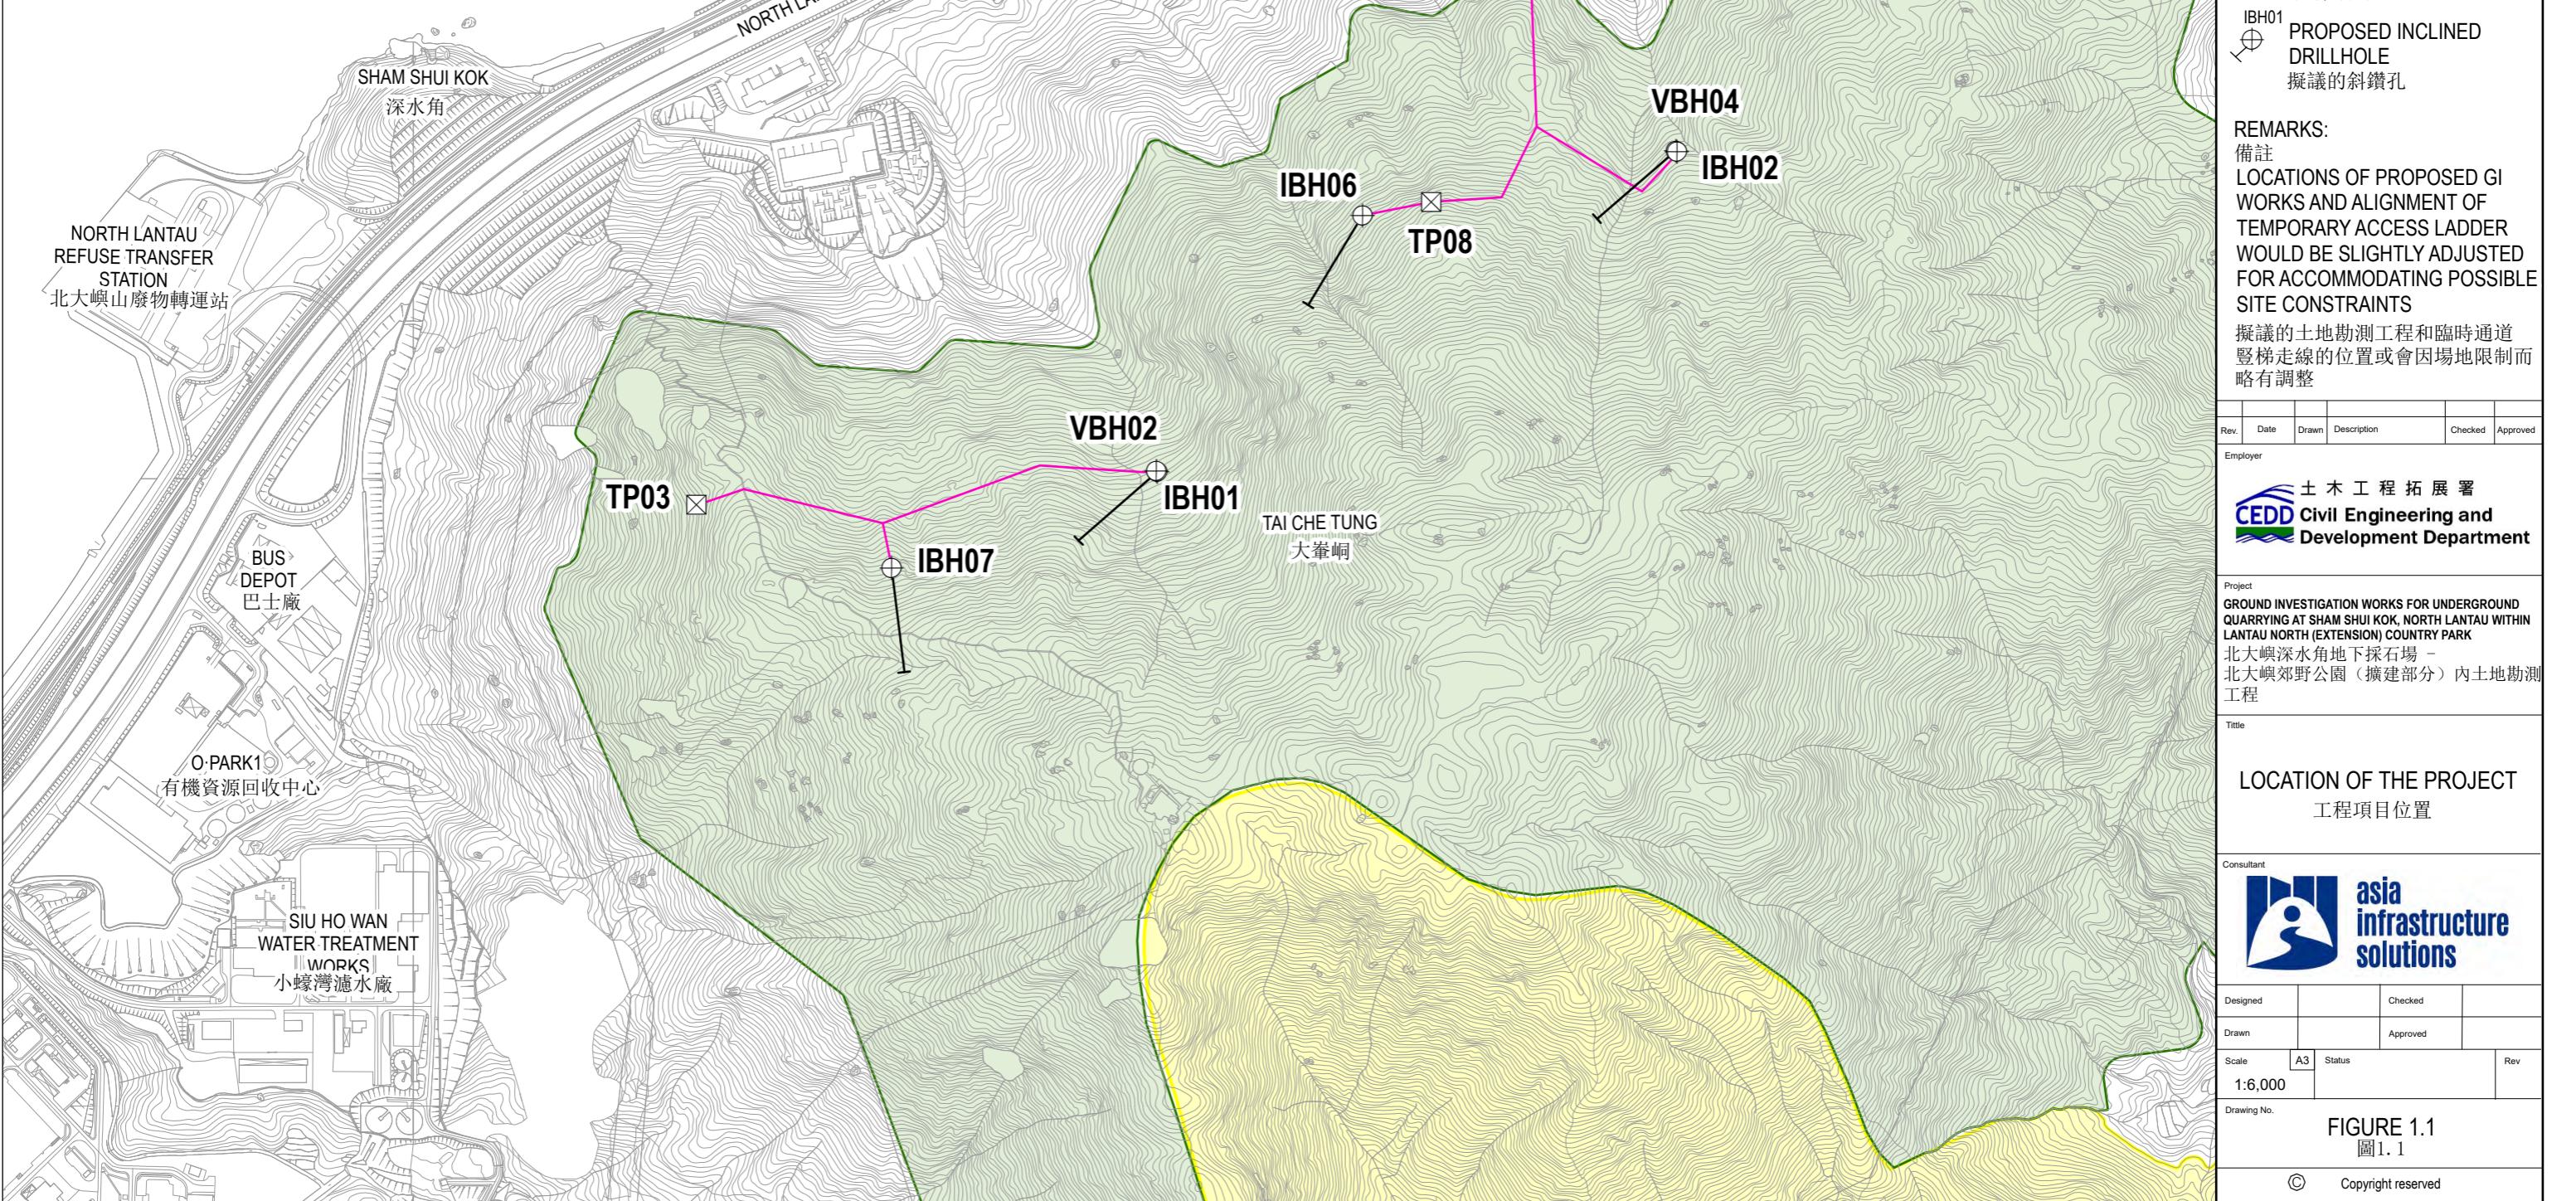
1.4.1 本土地勘測工程項目作業範圍將於北大嶼郊野公園（擴建部分）內進行。工程的位置及範圍已經過精心策劃和安排（見圖 1.1）以盡量減少對郊野公園的潛在環境影響。擬議的土地勘測工程範圍並沒有涵蓋在任何現有分區計劃大綱圖內。擬議的土地勘測工程位置和臨時通道路線會根據實際環境略作調整，以遷就場地限制。從過往的航空照片中可見，工程範圍自 1963 年起一直為自然山坡地形，其土地用途從沒有改變，工程範圍自 2008 年起被劃定為北大嶼郊野公園（擴展部分）。

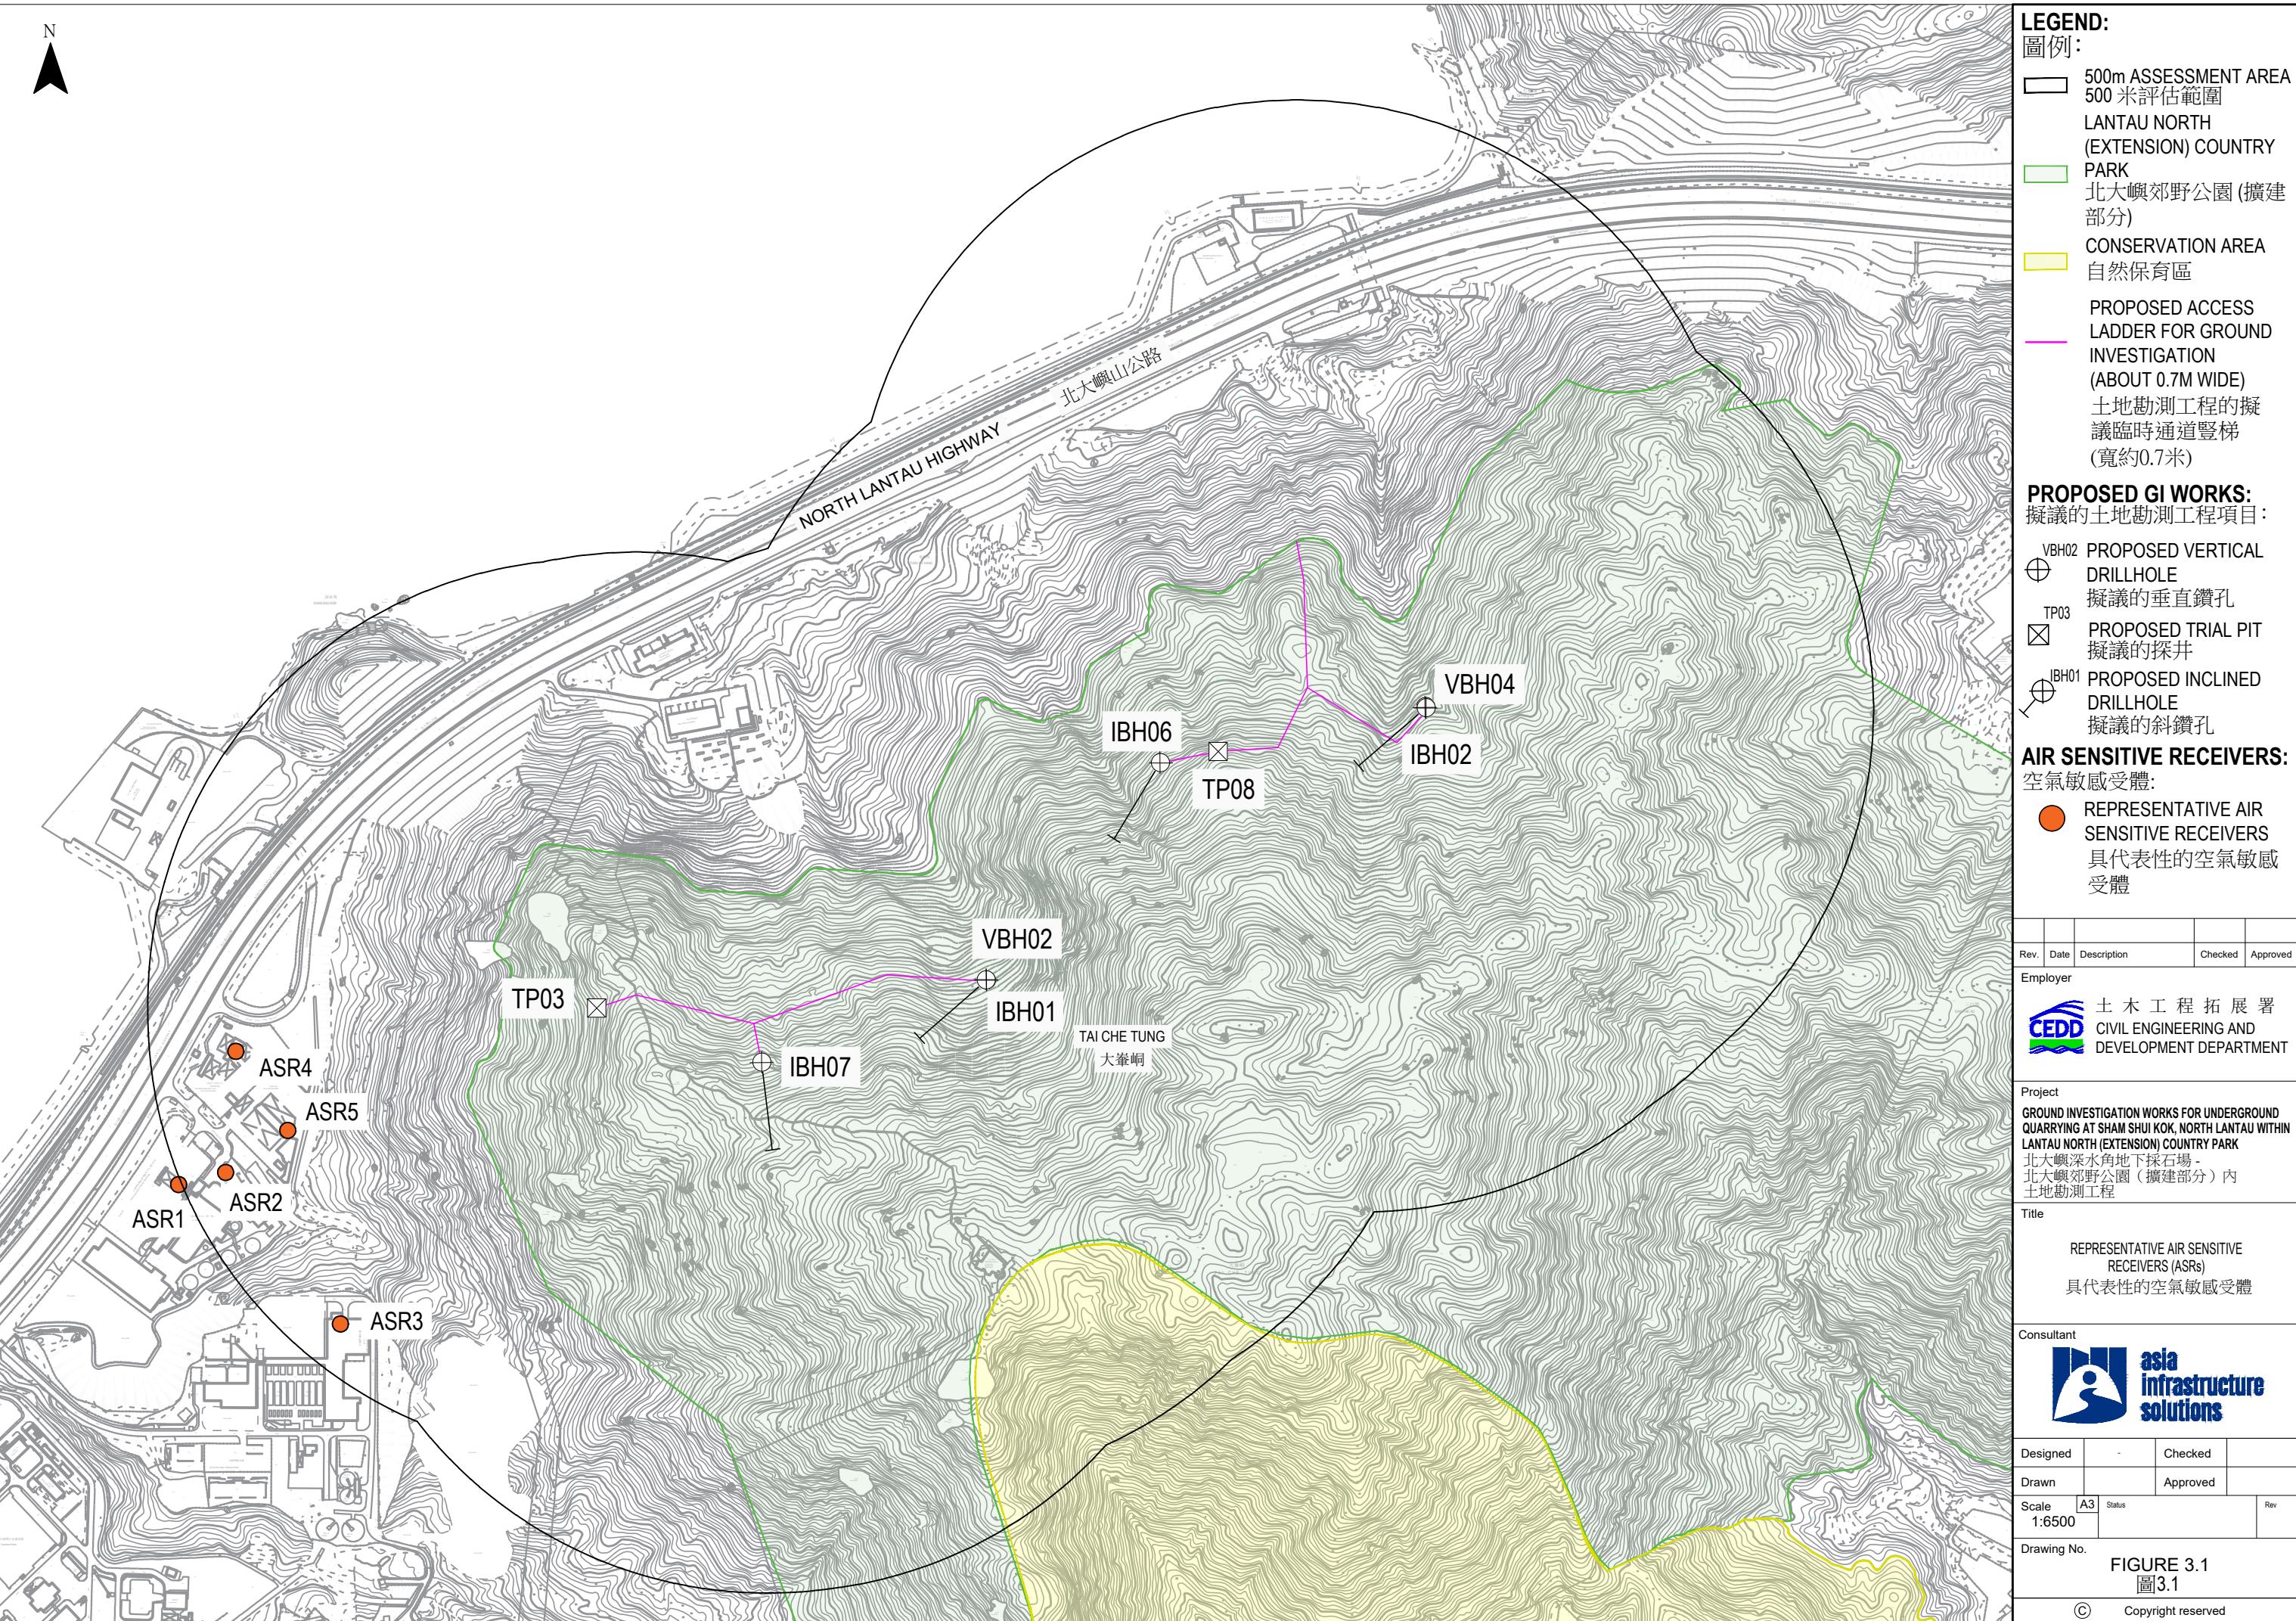
3.2.1 根據《環境影響評估程序的技術備忘錄》附件 1 及附件 12，在 500 米評估範圍內具代表性空氣敏感受體，並列於**表 3.1**，其位置則展示於**圖 3.1**。

空氣敏感受體編號	描述	性質或用途	與本工程項目的大概距離
現有空氣敏感受體			
ASR1	小蠔灣車輛扣留所驗車中心及秤車站（辦公室）	辦公室	500 米
ASR2	有機資源回收中心第一期（辦公室）	辦公室	450 米
ASR3	小蠔灣濾水廠行政大樓	辦公室	455 米
ASR4	九龍巴士有限公司小蠔灣車廠（辦公室）	辦公室	410 米
ASR5	城巴有限公司小蠔灣車廠（辦公室）	辦公室	370 米

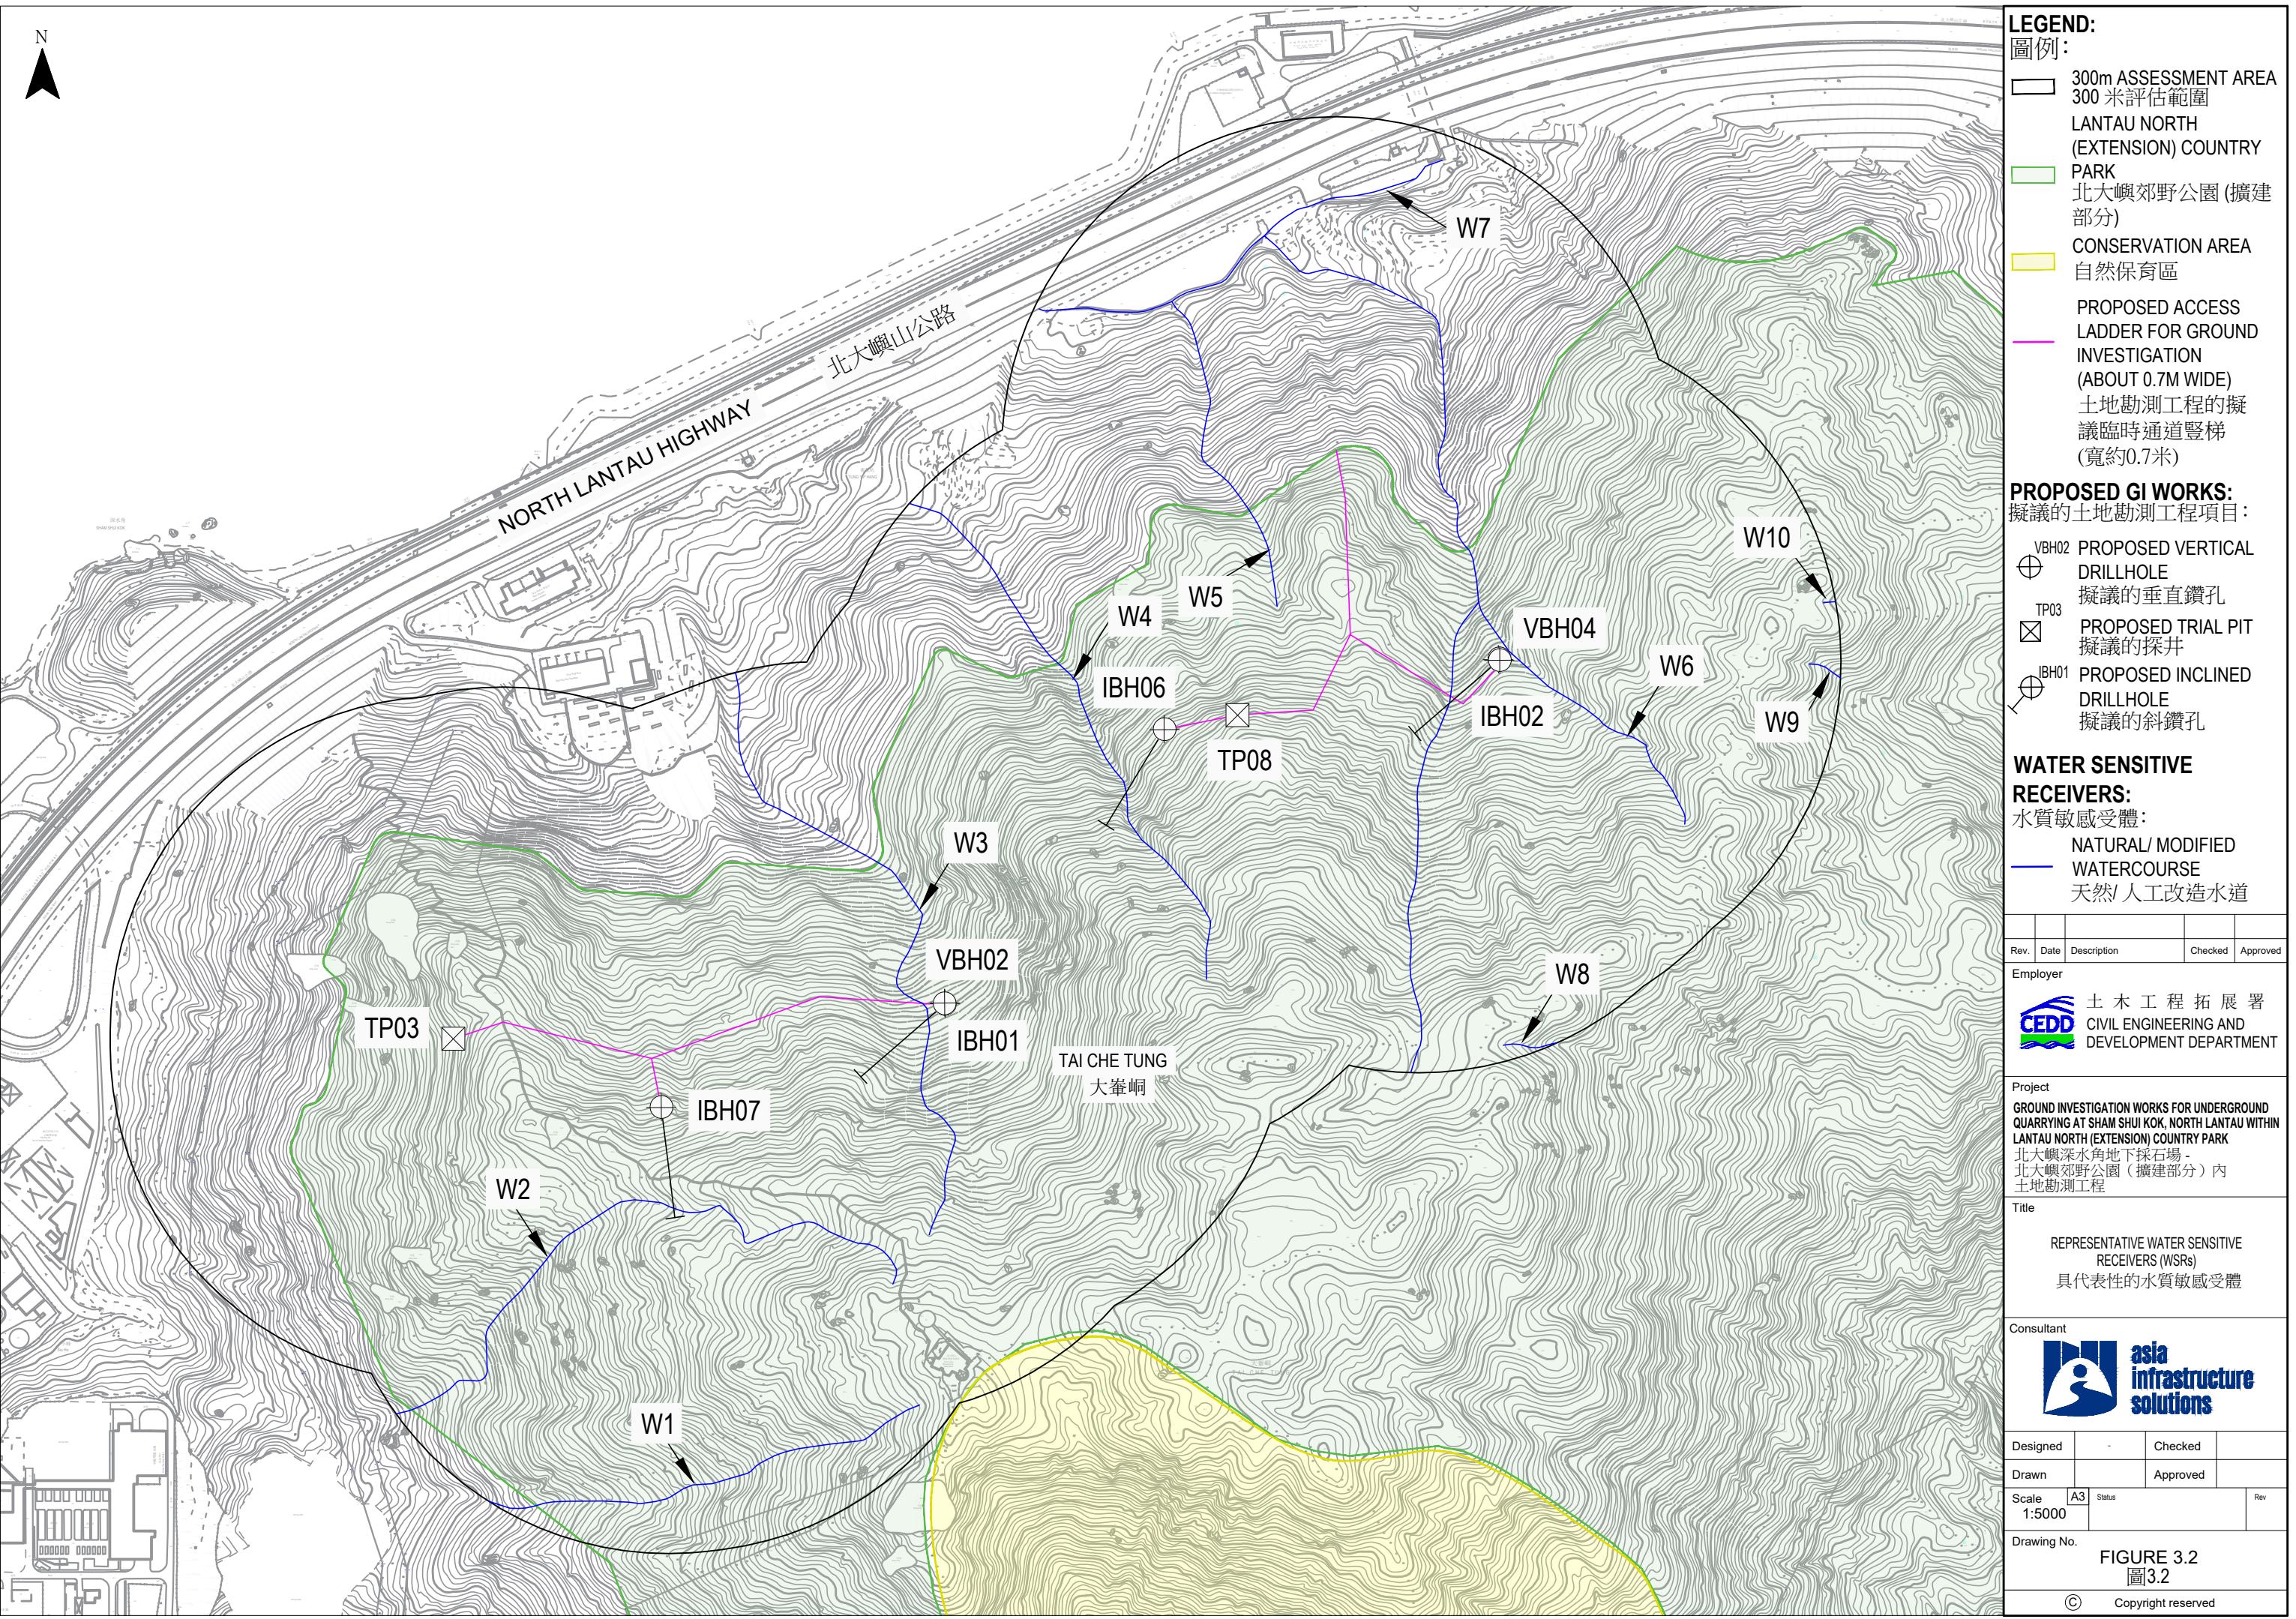
- 3.4.1 根據《環境影響評估程序的技術備忘錄》附件 1，附件 6 及附件 14，已識別在 300 米評估範圍內具代表性水質敏感受體，包括內陸水道，列於**表 3.3** 及其位置展示於**圖 3.2**。評估範圍內並不存在規劃中的水質敏感受體。

水質敏感受體編號	描述	與土地勘測點大約的最近距離 (米)
W1	天然水道	340 米
W2	天然水道	90 米
W3	天然水道	20 米
W4	天然水道	60 米
W5	天然水道	100 米
W6	天然水道	15 米
W7	人工改造水道	430 米
W8	天然水道	345 米
W9	天然水道	280 米
W10	天然水道	295 米

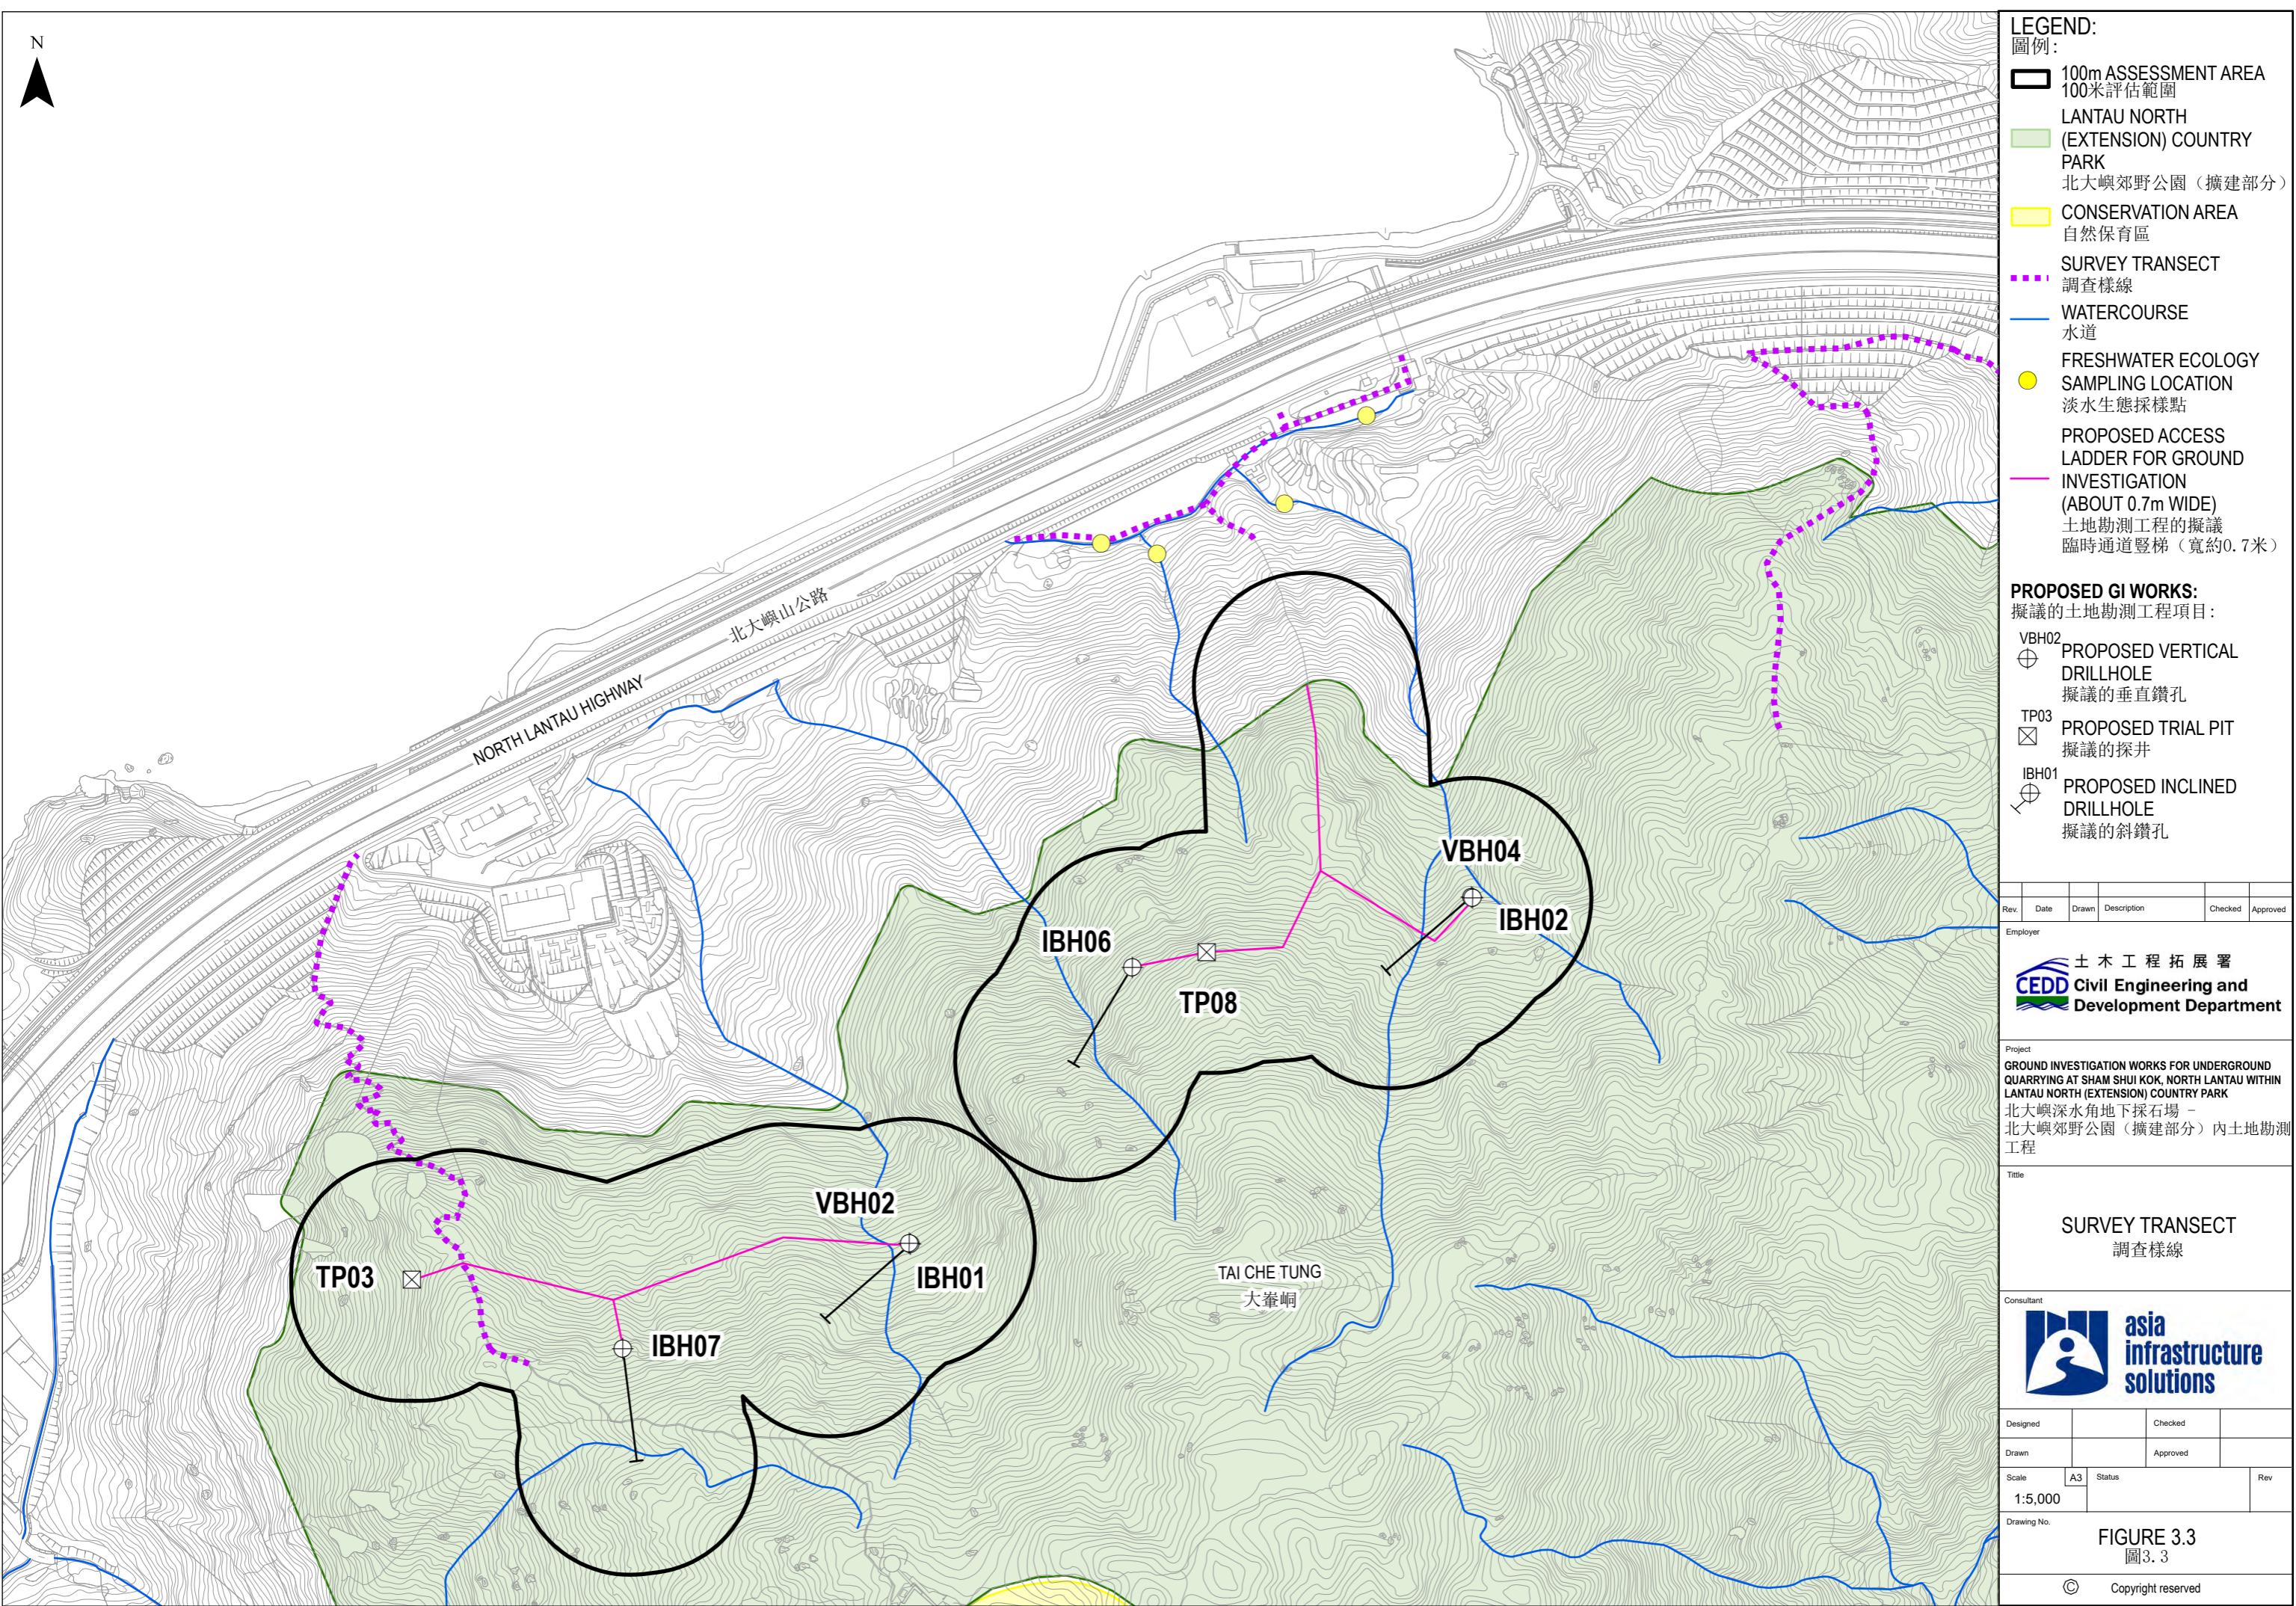
3.6.1 陸地生態影響評估範圍包括土地勘測工程之 100 米範圍內。首先對地理地圖和衛星影像進行了詳細審查，以確定主要生境範圍，然後進行實地調查，以驗證生境基線條件。鑑於土地勘測工程屬臨時和短期性質，即於 2024 年 8 月至 10 月的雨季期間，對陸地植物和主要動物群展開了為期三個月的生態調查，以提供具有代表性的生態基線資訊，確定評估範圍內是否存在任何具有保育重要性的物種。除了日間的生態調查，本工程項目亦對夜行性動物進行了夜間調查。由於評估範圍的東部處於高地，地形陡峭，或被過度生長的植被阻擋而無法到達，便在評估範圍附近進行實地調查，作為生態基線條件的參考。如**圖 3.3** 所示，陸地生態調查是沿著調查樣線進行。調查樣線覆蓋了所有可通行、安全且無阻礙的路徑。

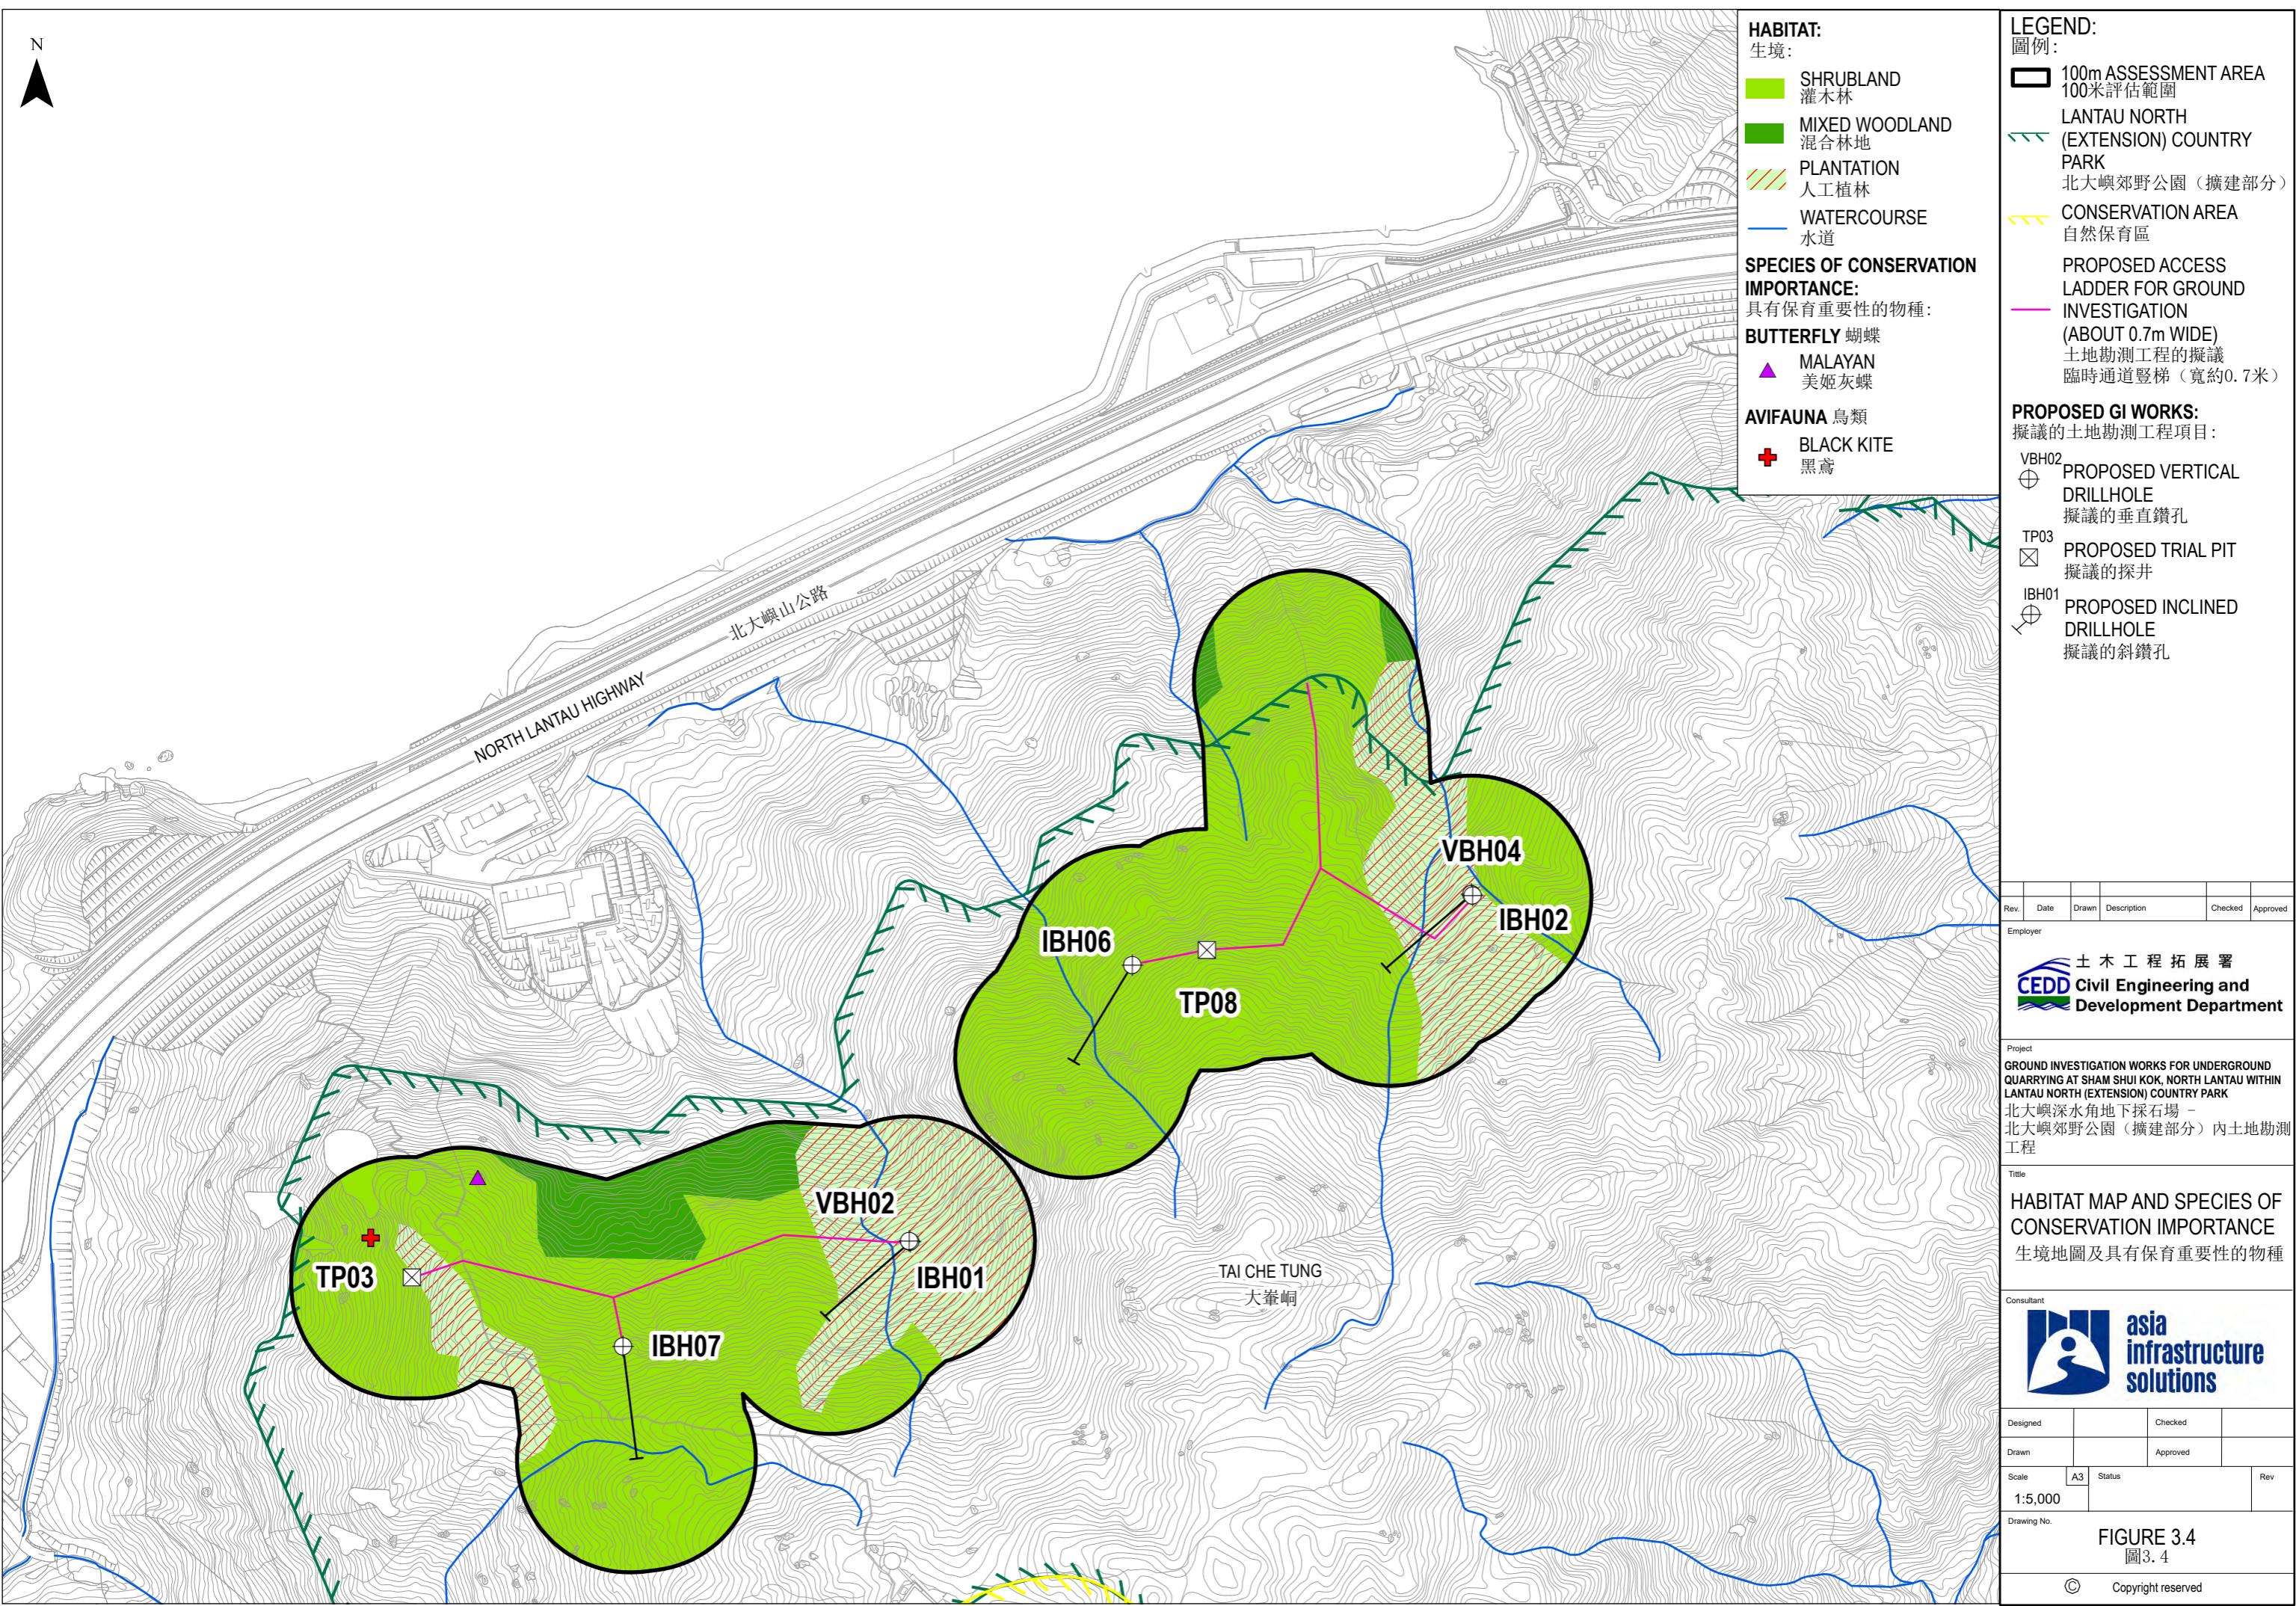
3.6.3 如**圖 3.4** 所示，在 100 米評估範圍內共有四種生境，包括混合林地、人工植林、灌木林和水道。所有擬議的探井和鑽孔均位於灌木林或人工植林中。本工程項目將在北大嶼郊野公園（擴建部分）內位於高山地的混合林地或現有水道上搭建部分臨時通道豎梯。**附錄 1** 展示了 100 米評估範圍及週邊地區生境的代表性照片。**附錄 2** 列出沿調查樣線記錄的植物物種。於 100 米評估範圍內並沒有發現具有保育重要性的植物物種。

- 3.6.13 本調查在 100 米評估範圍內共記錄得 36 種蝴蝶，其中包括於灌木林中記錄的受當地關注的非常稀有蝴蝶品種美姬灰蝶（一隻）（**圖 3.4**）。

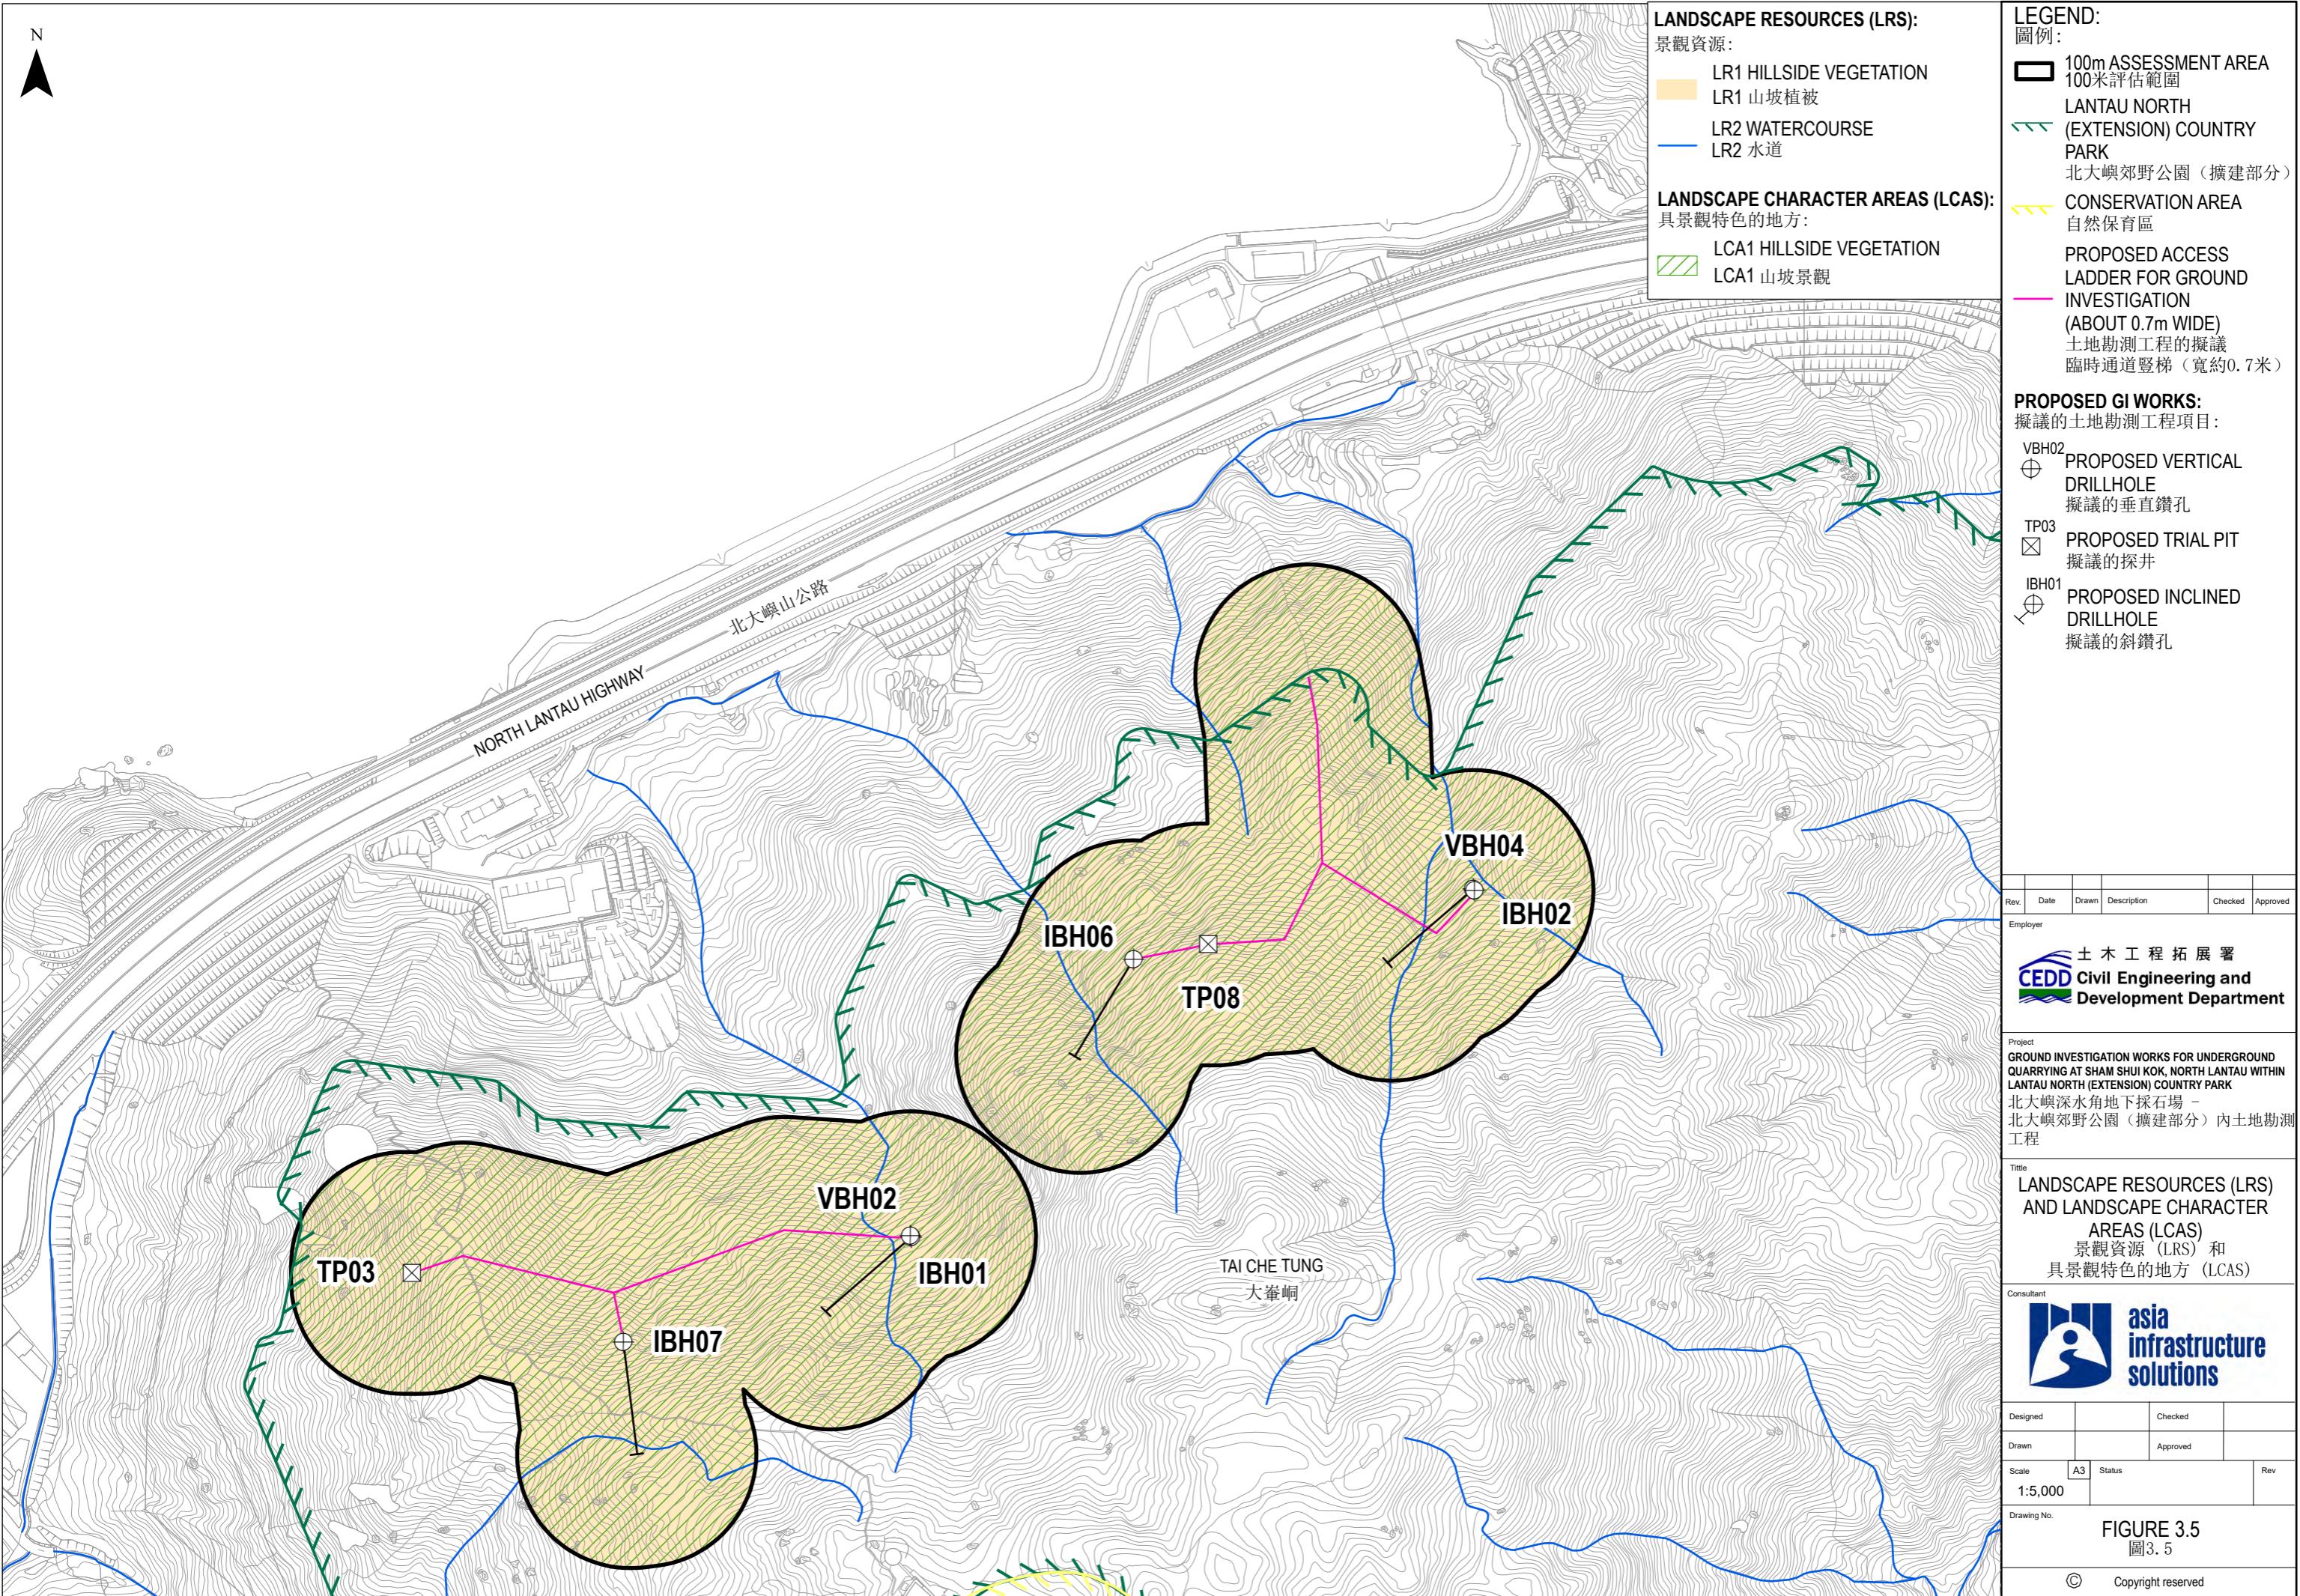
3.7.1 根據文獻回顧和近期實地考察結果，本工程項目 100 米評估範圍內具有特色的潛在景觀如圖 3.5 所示並描述如下：

- **LR1 – 山坡植被**：山坡植被主要包括低地山坡的混合林地和高地由灌木林、草地和年幼的外來人工植林組成的景觀資源。混合林地以常見的本地樹木如八角楓、銀柴、樟、黃牛木和楓香，及常見的外來植林品種包括木棉、木麻黃、大葉桉、白千層和侵入性的銀合歡為主要樹木。高地地區一般覆蓋著年幼的人工植林或灌木草地。從最近的實地調查中並沒有發現已登記或潛在的古樹名木。**LR1** 被視為具有**高等敏感度**的景觀資源。
- **LR2 – 水道**：數條天然水道從大聳峒高地流向位於翔東路的下坡。高地水道位於陡峭的斜坡上，預計地表徑流在旱季會非常狹窄或乾燥。下游水道寬約 2 至 3 米，其水流較淺及有天然底層。天然水道在香港並不算罕見景觀資源。鑑於 **LR2** 的自然度普遍較高，因此被視為有**中等敏感度**的景觀資源。

- **LCA1 – 山坡景觀**：**LCA1** 是 100 米評估範圍內中唯一的具有特色的景觀。該景觀的山麓以林地樹木和高大灌木為主。由於 **LCA1** 的景觀狀況良好，且大部份位於北大嶼郊野公園（擴建部份）內，因此被視為**高等敏感度**的特色景觀。
