深圳市治理深圳河办公室

治理深圳河第三期第二阶段合同 A 工程

环境监察与审核月报

2003 年第十一期 2003 年 11 月

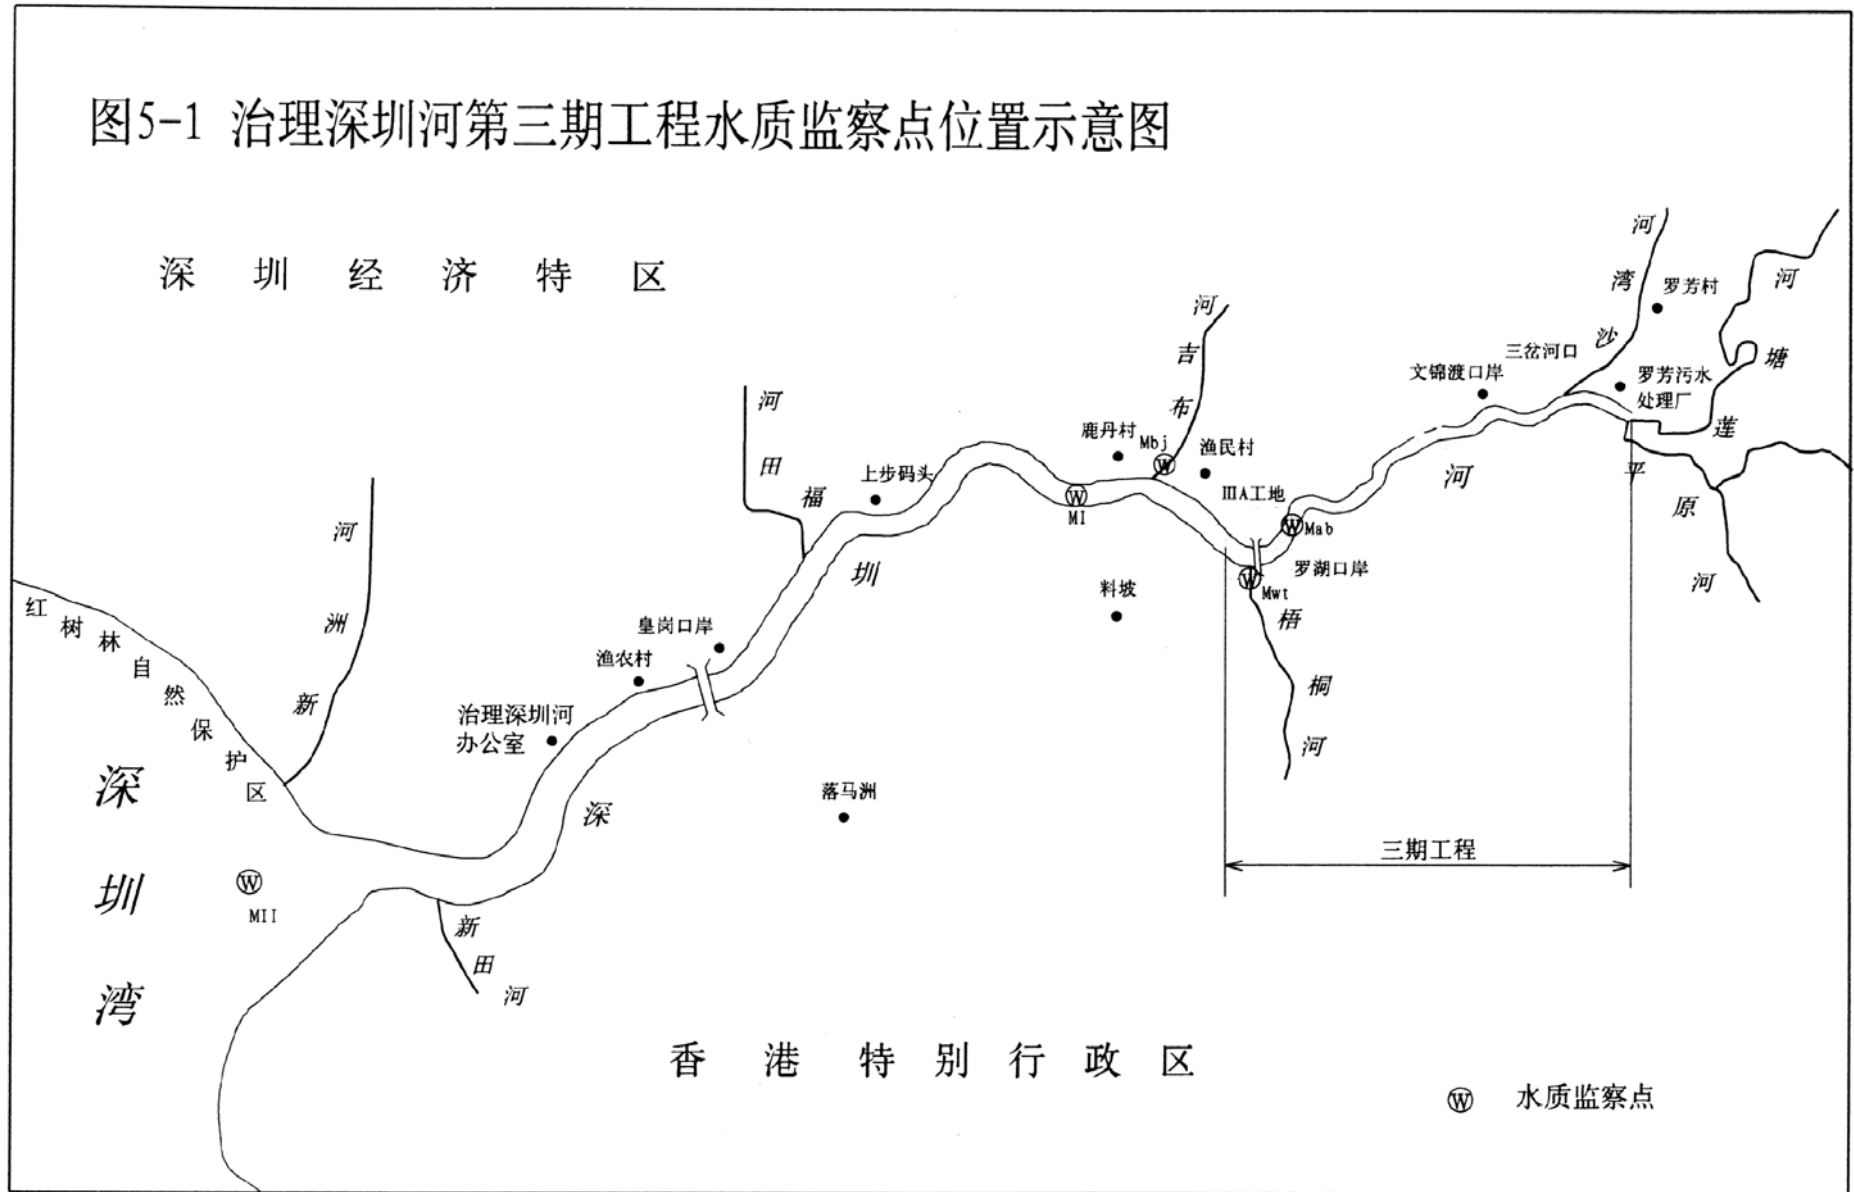
图5-1 治理深圳河第三期工程水质监察点位置示意图

监察点位：本报告期继续在治河三期工程下游 1,500m 处的鹿丹村固定监察点 (MI)、深圳河河口永久监察点 (MII) 以及合同 A 和合同 B 的连接处 (Mab)、香港侧梧桐河河口桥下 (Mwt) 和布吉河河口 (Mbj) 3 个参照点，共 5 个水质监察点进行每月一天的水质监察，各监察点位置分布参见图 5-1。

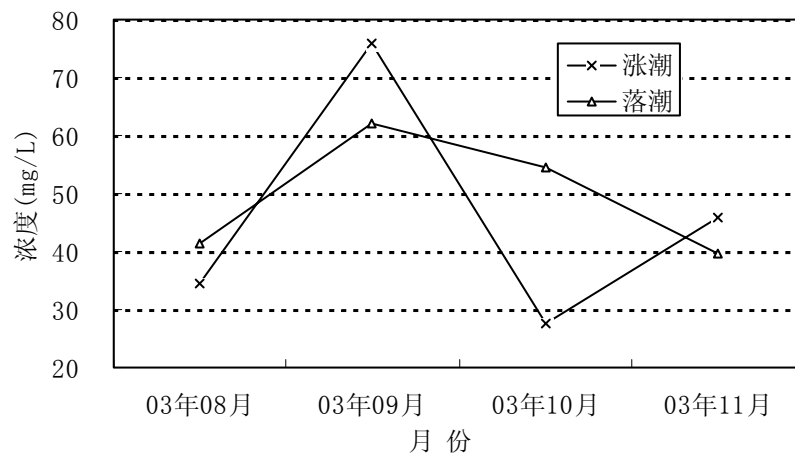
图5-6 深圳河鹿丹村站(MI) SS变化趋势图

鹿丹村固定水质监测点涨潮期的 SS 值在过去 4 个报告期交替变化 9 月份较 8 月份大幅上升至过去 4 个报告期的最高值, 10 月份大幅下降至过去 4 个报告期的最低值, 本报告期又有较大幅度上升。落潮期 SS 值在 9 月份上升至过去 4 个报告期的最高值后, 10 月和 11 月两月呈持续上下降的趋势。鹿丹村固定水质监测点 2003 年 8 月至 11 月 SS 值的变化趋势见图 5-6。
