治理深圳河第三期第二阶段合同 B 工程

# 环境监察与审核月报

2003 年第十一期 2003 年 11 月

长江水资源保护科学研究所

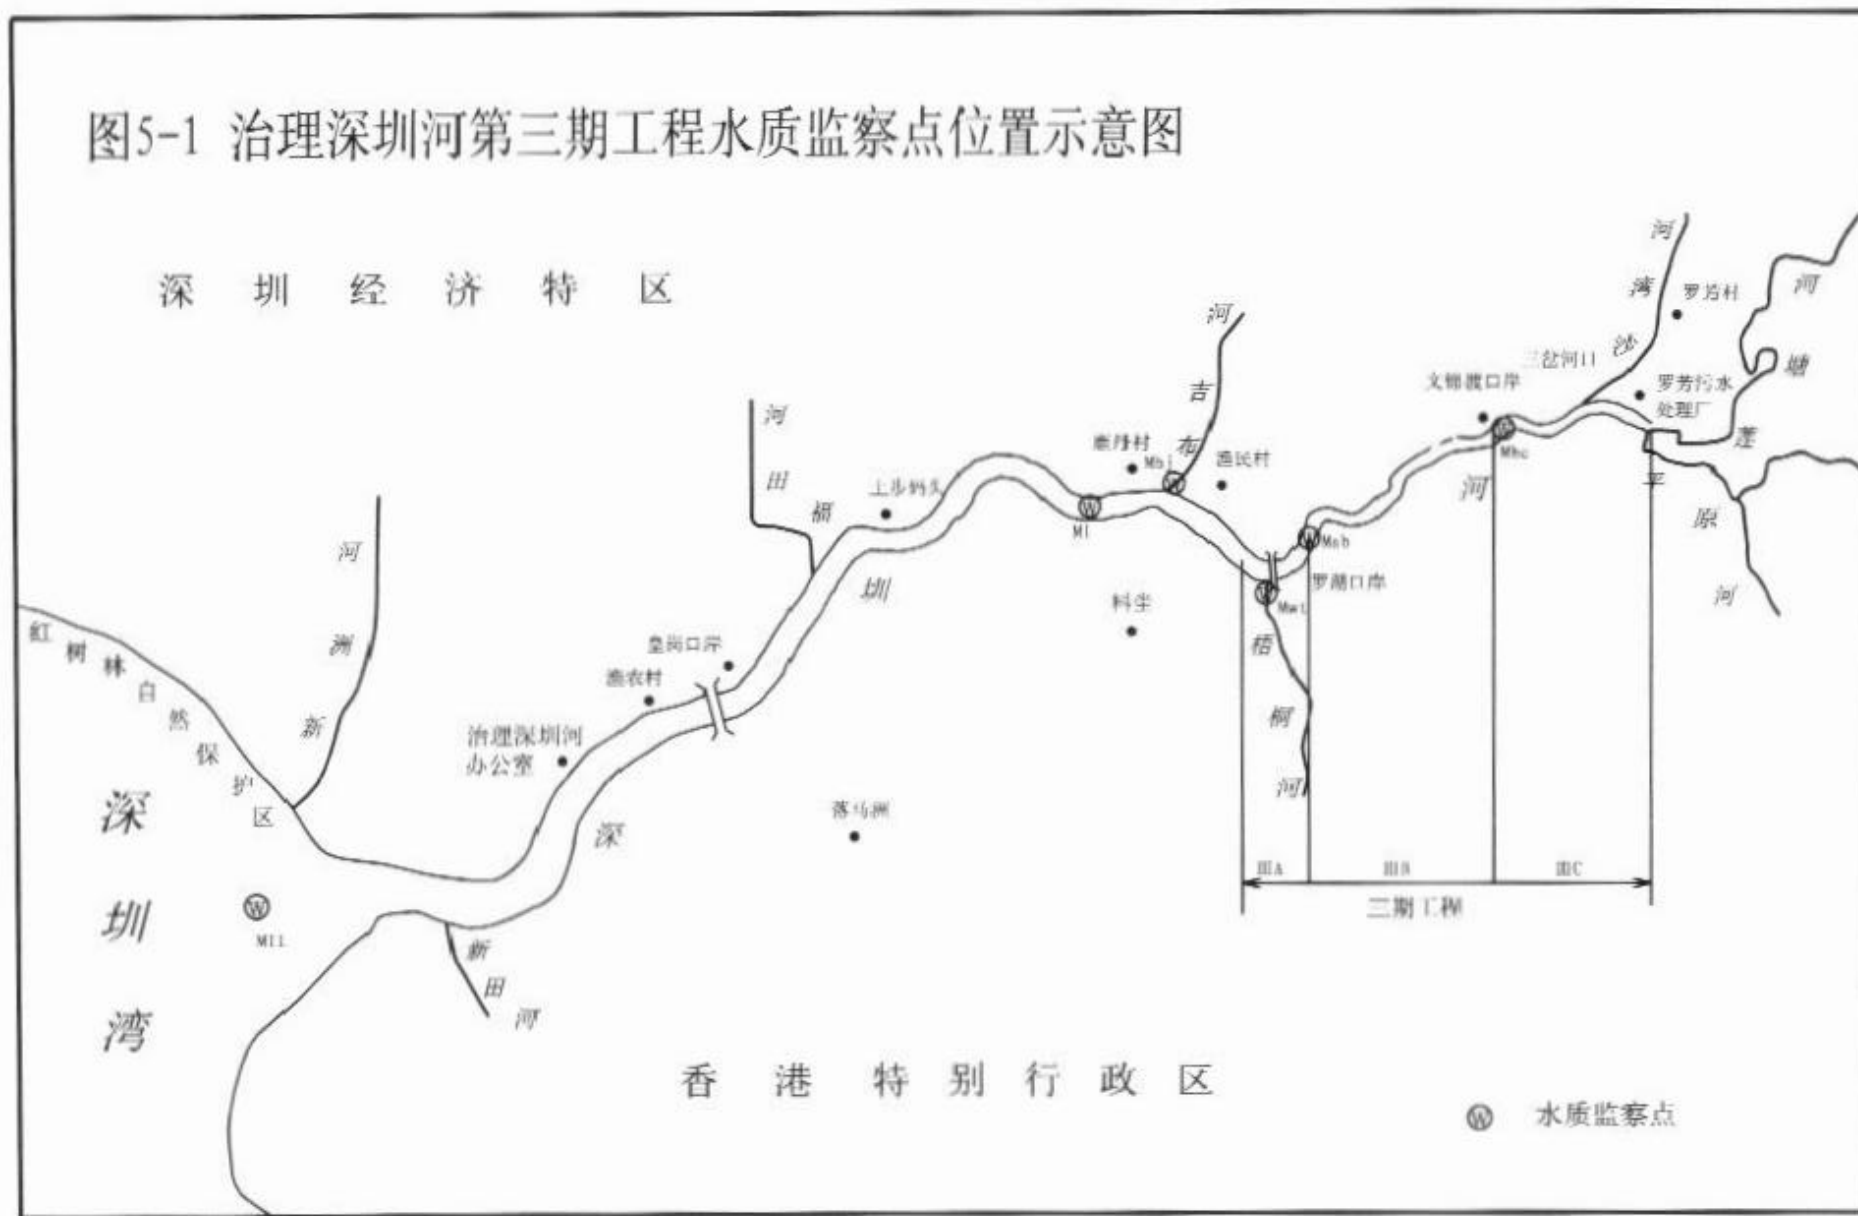
图5-1 治理深圳河第三期工程水质监察点位置示意图

**监察点位：**治河三期工程下游 1,500 处鹿丹村固定监察点 (MI)、深圳河河口永久监察点 (MII) 以及合同 B、C 连接处文锦渡上 (Mbc)、合同 A、B 的连接处罗湖上 (Mab) 两个参照点，共 4 个水质监察点进行每月一天的水质监察；各水质监测点的位置分布见图 5-1。
