深圳市治理深圳河办公室

治理深圳河第三期第二阶段合同 A 工程

# 环境监察与审核月报

2004 年第五期 2004 年 5 月

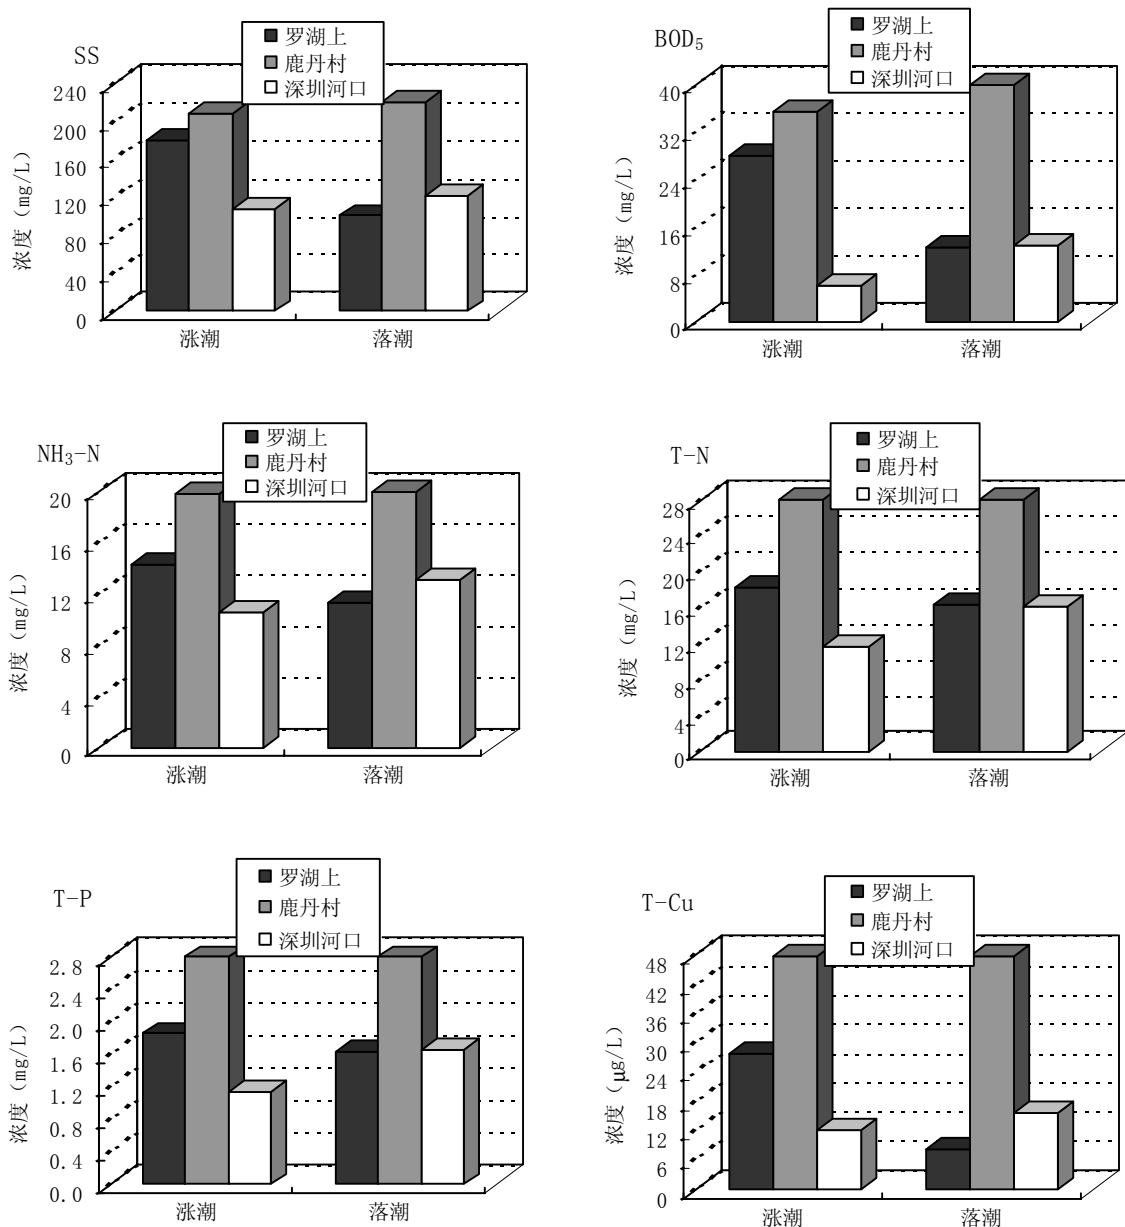
图 3-5 2004 年 4 月 9 日深圳河水质沿程变化图

本报告期深圳河罗湖上和鹿丹村两个固定水质监察点以及深圳河口永久水质监察点 SS 含量在 101~221mg/L 之间，最小值发生在罗湖上落潮期，最大值则出现在鹿丹村落潮期。与上一个报告期相比，罗湖上涨潮期的 SS 含量由上一个报告期的 217mg/L 下降至本报告期的 181mg/L，落潮期由上一个报告期的 93.1mg/L 上升至本报告期的 101mg/L；鹿丹村涨潮期的 SS 含量由上一个报告期的 177mg/L 上升至本报告期的 209mg/L，落潮期由上一个报告期的 200mg/L 上升至本报告期的 221mg/L；深圳河口 SS 含量涨潮期由上一个报告期的 82.5mg/L 上升至本报告期的 108mg/L，落潮期由上一个报告期的 55.4mg/L 上升至本报告期的 122mg/L。

本报告期 SS 值与上一报告期相比普遍有所上升，本报告期 IIIA 河段疏浚强度已经大大降低，IIIB 工地疏浚强度亦不大，SS 值上升与疏浚施工不无关系，但主要是本月降水量增多所致。

本报告期 SS 值及其它主要水质参数监察结果的沿程变化见图 3-5。
