治理深圳河第四期工程

环境监察月报

2014年第2期

长江水资源保护科学研究所

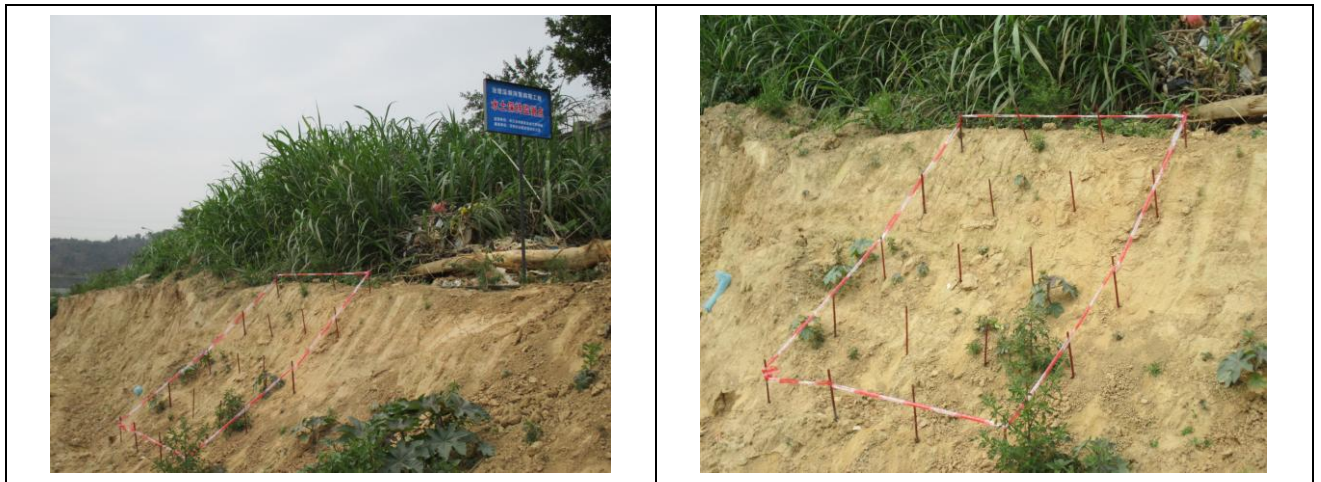
表 2-1 1#水土保持监测点

监测点名称	1#水土保持监测点	标段	A 标
监测点类型	简易水土流失观测场	桩号	14+000
测钎出露高度	20cm	测钎间距	50cm
控制面积	3.6m ²	坡度	40°
监测点位置	N22° 32' 29" E114° 8' 48"		
监测点现状	开挖土质边坡，植被覆盖度低

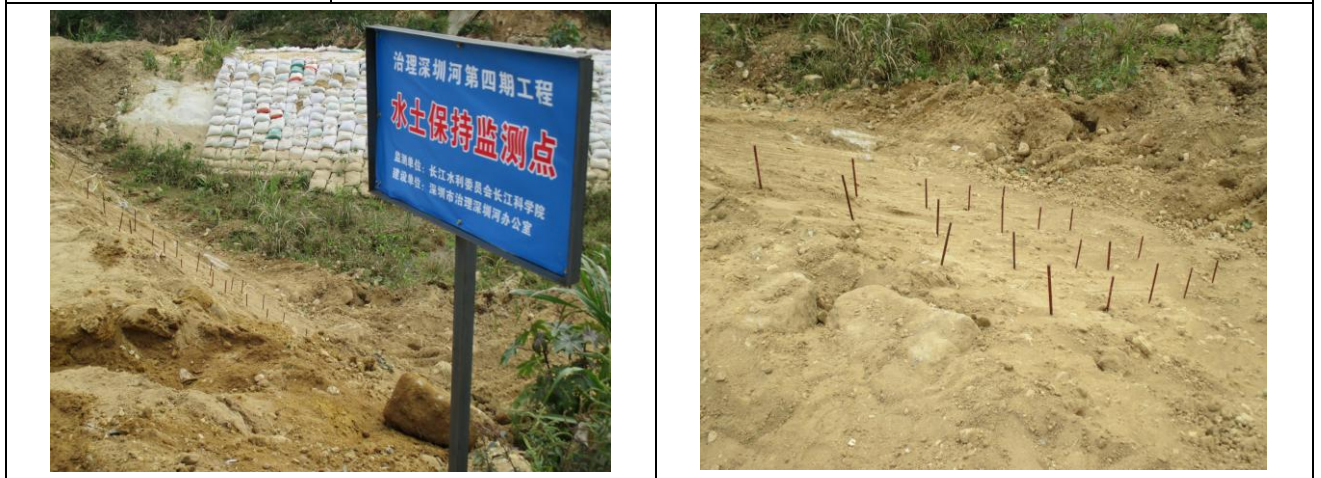
表 2-2 2#水土保持监测点

监测点名称	2#水土保持监测点	标段	A 标
监测点类型	简易水土流失观测场	桩号	14+180
测钎出露高度	20cm	测钎间距	50cm
控制面积	3.6m ²	坡度	45°
监测点位置	N22° 32' 31" E114° 8' 52"		
监测点现状	堆积土质边坡，无植被覆盖

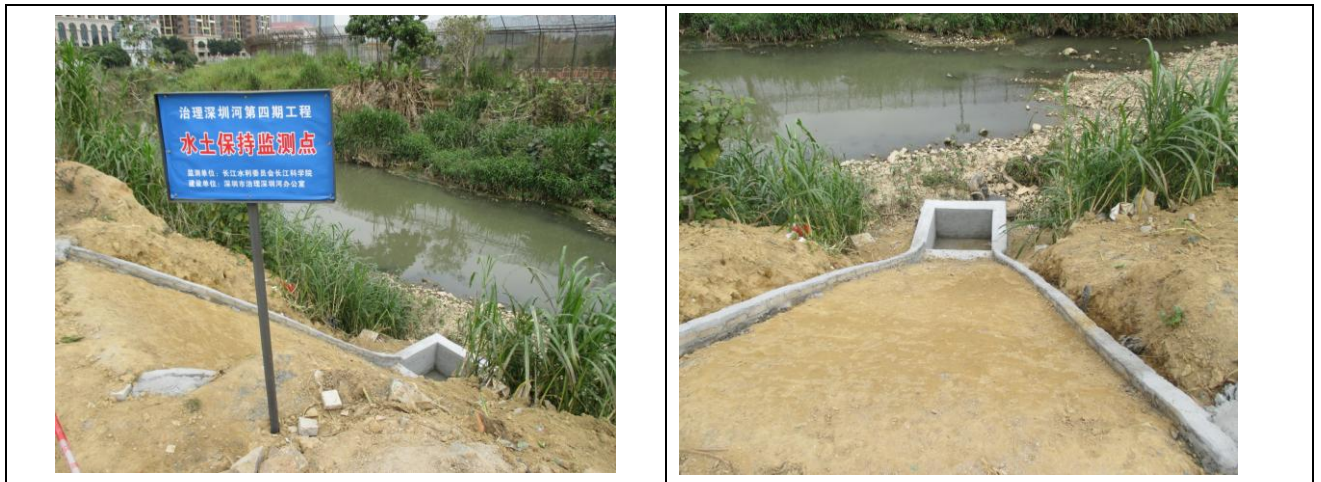
表 2-3 3#水土保持监测点

监测点名称	3#水土保持监测点	标段	A 标
监测点类型	径流小区	桩号	14+250
控制面积	7.5m ²	坡度	45°
监测点规格	5m×1.5m		
监测点位置	N22° 32' 35" E114° 8' 54"		
监测点现状	开挖土质边坡，无植被覆盖

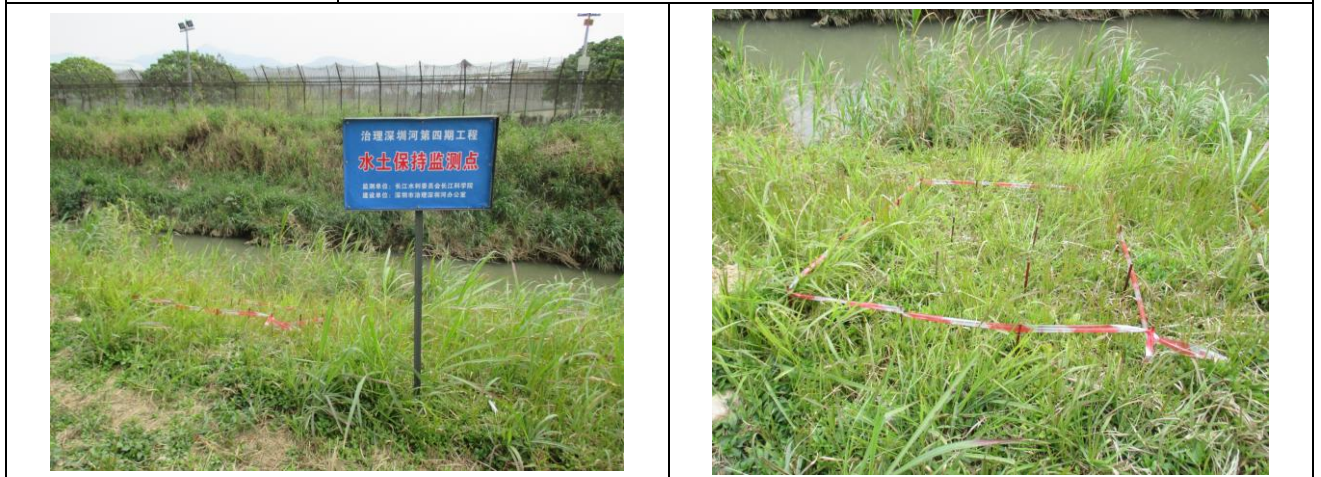
表 2-4 4#水土保持监测点

监测点名称	4#水土保持监测点	标段	A 标
监测点类型	简易水土流失观测场	桩号	14+500
测钎出露高度	20cm	测钎间距	50cm
控制面积	3.6m ²	坡度	15°
监测点位置	N22° 32' 39" E114° 8' 56"		
监测点现状	原地貌, 植被覆盖度 95%

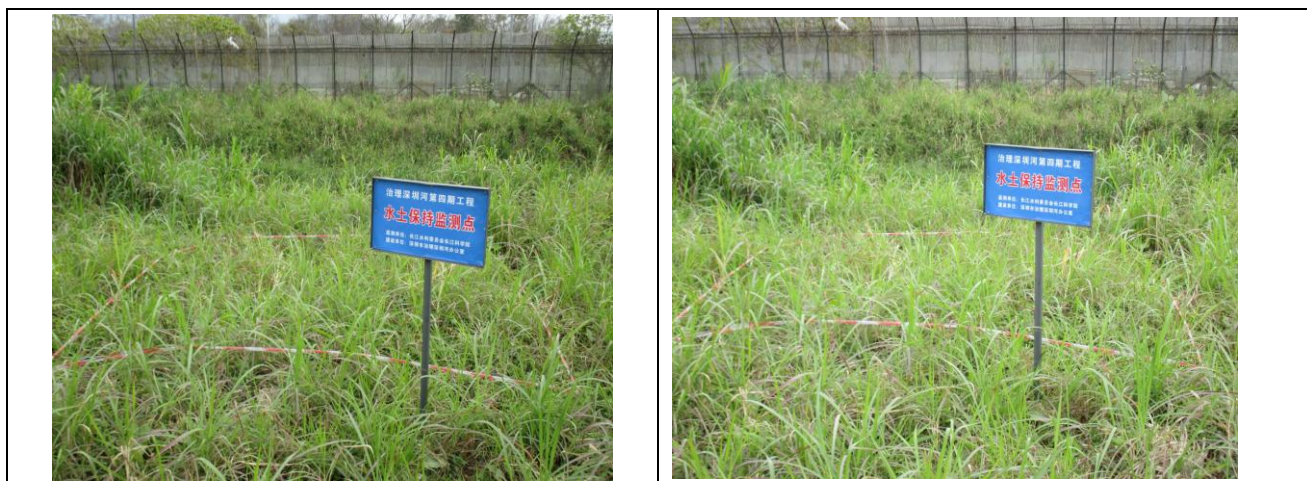
表 2-5 5#水土保持监测点

监测点名称	5#水土保持监测点	标段	A 标
监测点类型	植物观测样方	桩号	14+650
控制面积	16m ²	坡度	10°
监测点规格	4m × 4m		
监测点位置	N22° 32' 45" E114° 8' 59"		
监测点现状	原地貌, 植被覆盖度 95%
