治理深圳河第四期工程

环境监察月报

2014年第3期 2014年3月

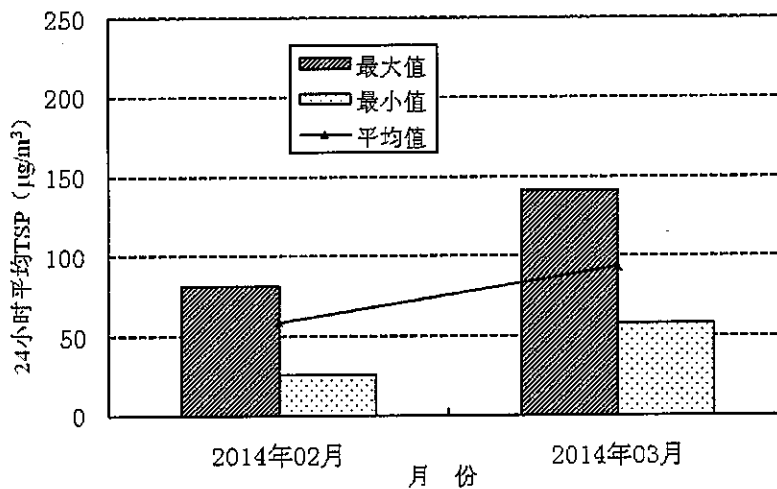
图3-9 2014年02月至03月香港较寮村24小时TSP变化趋势

较寮村监察点 2014 年 2 月和 3 月 24 小时平均 TSP 变化趋势见图 3-9。如图所示，本报告期较寮村监察点监测结果较上个报告期均有明显上升，但未超过《环监手册》行动与极限水平规限。总体而言，本报告期较寮村监察点受空气扬尘影响相对增大，施工扬尘影响可能存在相对增加的趋势。

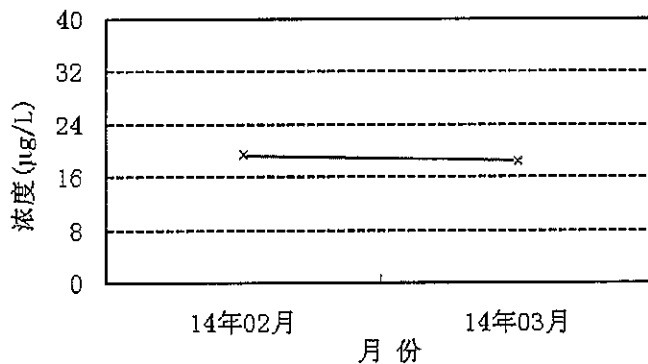
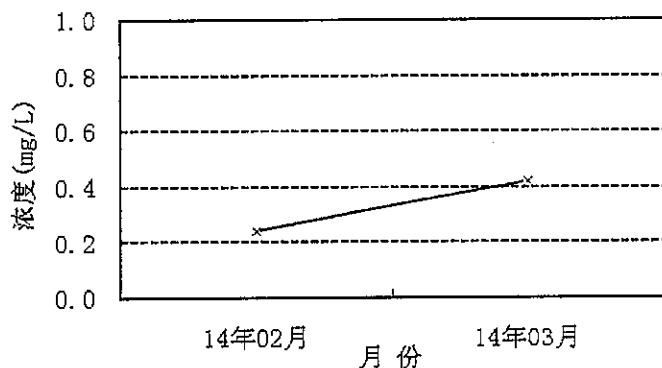
图 5-9~图 5-14 分别砂石传送带为水质监测点 DO、COD、BOD₅、氨氮、总氮和总磷含量在过去 2 个报告期的变化情况。

从图 5-9~图 5-14 可以看出, 在过去 2 个报告期, 砂石传送带监测点 DO、COD、总氮监测值本报告期较上一个报告期均略有下降; BOD₅ 本报告期略高于上一个报告期; 氨氮和总磷本报告期比上一个报告期有较大幅度上升。
