治理深圳河第四期工程

# 环境监察月报

2016 年第 08 期

2016 年 08 月

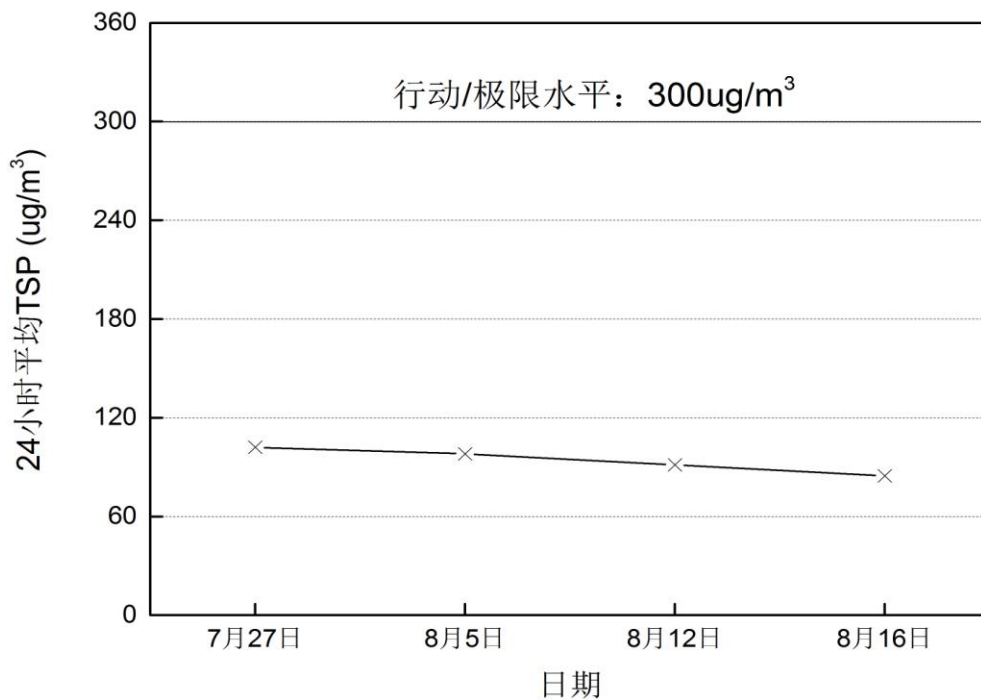
图3-3 2016年8月曦龙山庄24小时平均TSP变化趋势

本报告期在曦龙山庄监察点共进行了4次24小时平均TSP监察，时间分别为2016年7月27日、8月5日、12日和16日至次日。4次24小时平均TSP监察结果在84.7~102 $\mu\text{g}/\text{m}^3$ 之间，曦龙山庄24小时平均TSP变化趋势见图3-3。如图所示，本报告期曦龙山庄监察点4次TSP监测结果均低于《环监手册》施工粉尘监测的行动与极限水平规限，环境空气质量良好。

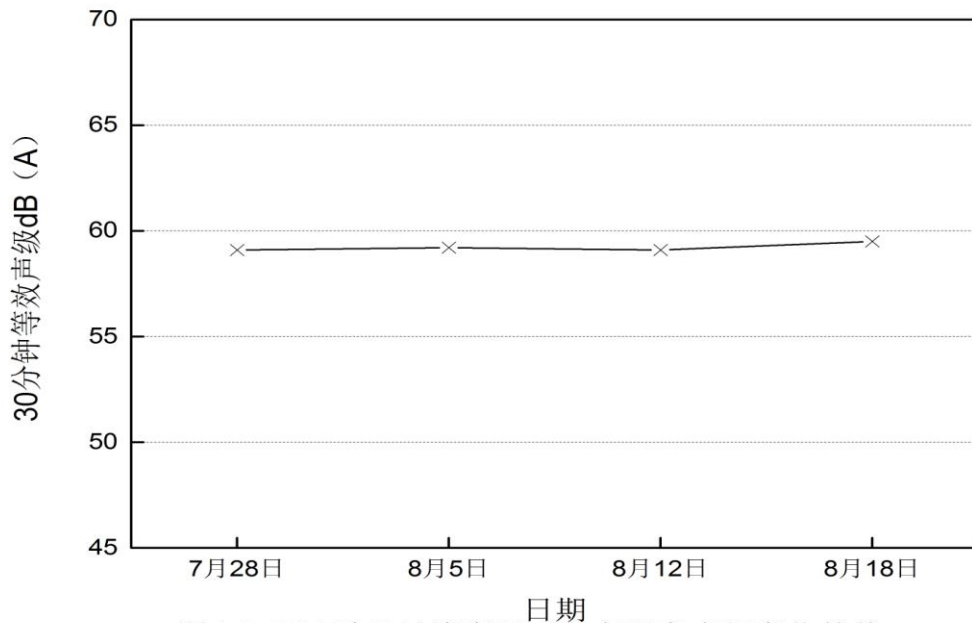
图4-1 2016年8月峰度天下昼夜噪音声级变化趋势

本报告期2016年7月28日、8月5日、12日和18日昼间,在深圳峰度天下监察点进行了4次Leq(30min)监察,噪音声级Leq(30min)在59.1~59.5dB(A)之间,昼间噪音声级变化趋势见图4-1。如图所示,本报告期深圳峰度天下监察点4次监测结果均未超过《声环境质量标准》(GB3096-2008)2类标准。本报告期该监察点附近本工程施工强度不大,且未发现有高噪声源施工活动,本报告期峰度天下监察点声环境状况良好。

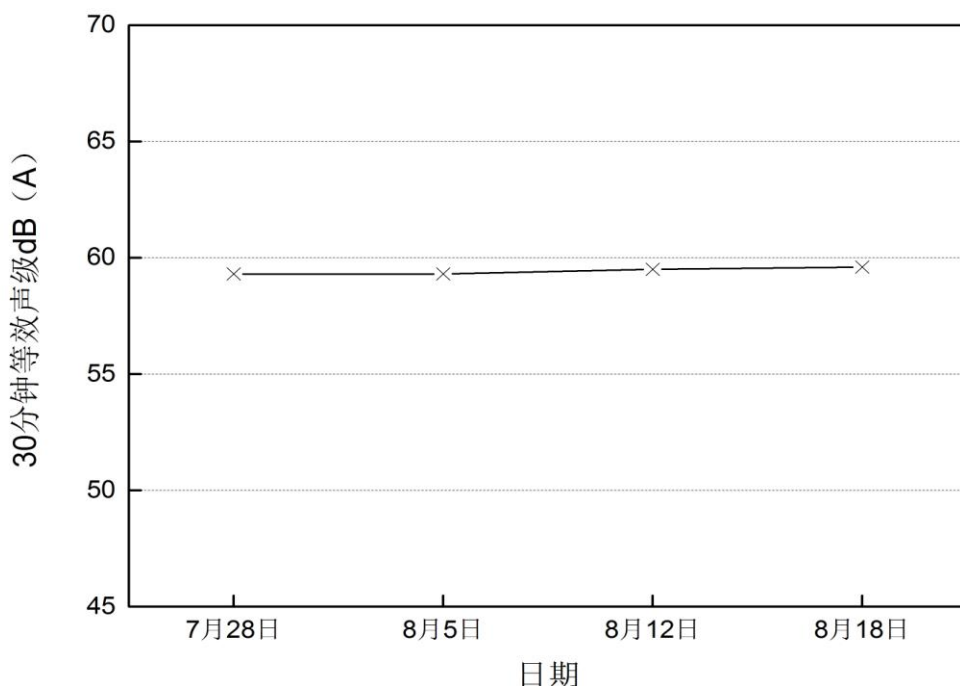
图4-2 2016年8月罗芳村小学和幼儿园昼夜噪音声级变化趋势

本报告期2016年7月28日、8月5日、12日和18日昼间，在深圳罗芳小学和幼儿园监察点进行4次Leq(30min)监察，噪音声级Leq(30min)在59.3~59.6dB(A)之间，昼间噪音声级变化趋势见图4-2。如图所示，本报告期罗芳小学和幼儿园监察点4次监测结果均未超过《声环境质量标准》(GB3096-2008)2类标准(60分贝)。本报告期该监察点附近本工程施工强度不大，也未发现有高噪声源施工活动，本报告期罗芳村小学和幼儿园监察点声环境状况良好。

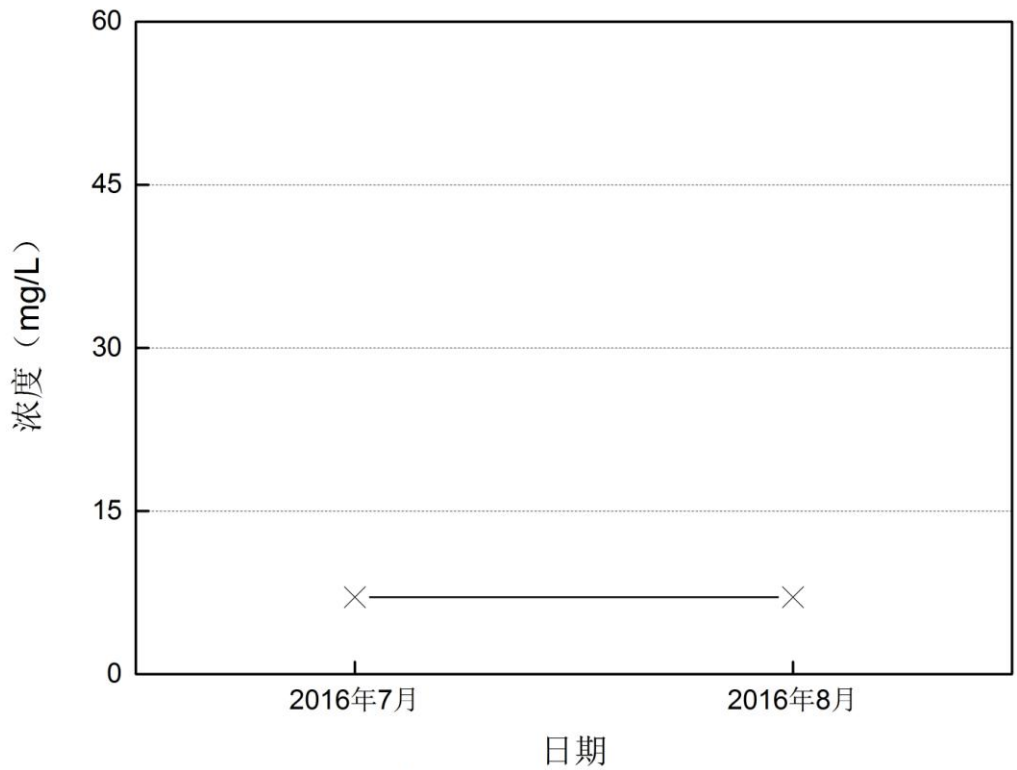
图 5-3~图 5-8 分别为长岭村水质监测点 DO、COD、BOD<sub>5</sub>、氨氮、总氮和总磷含量在过去 2 个报告期的变化情况。

从图 5-3~图 5-8 可以看出, 在过去 2 个报告期, 长岭村监测点 DO 含量不变, COD、BOD<sub>5</sub>、氨氮、总氮、总磷均呈上升变化, 但总体水平变化不大。
