深圳市治理深圳河办公室

治理深圳河第三期第二阶段合同 A 工程

环境监察与审核月报

2004 年第一期 2004 年 1 月

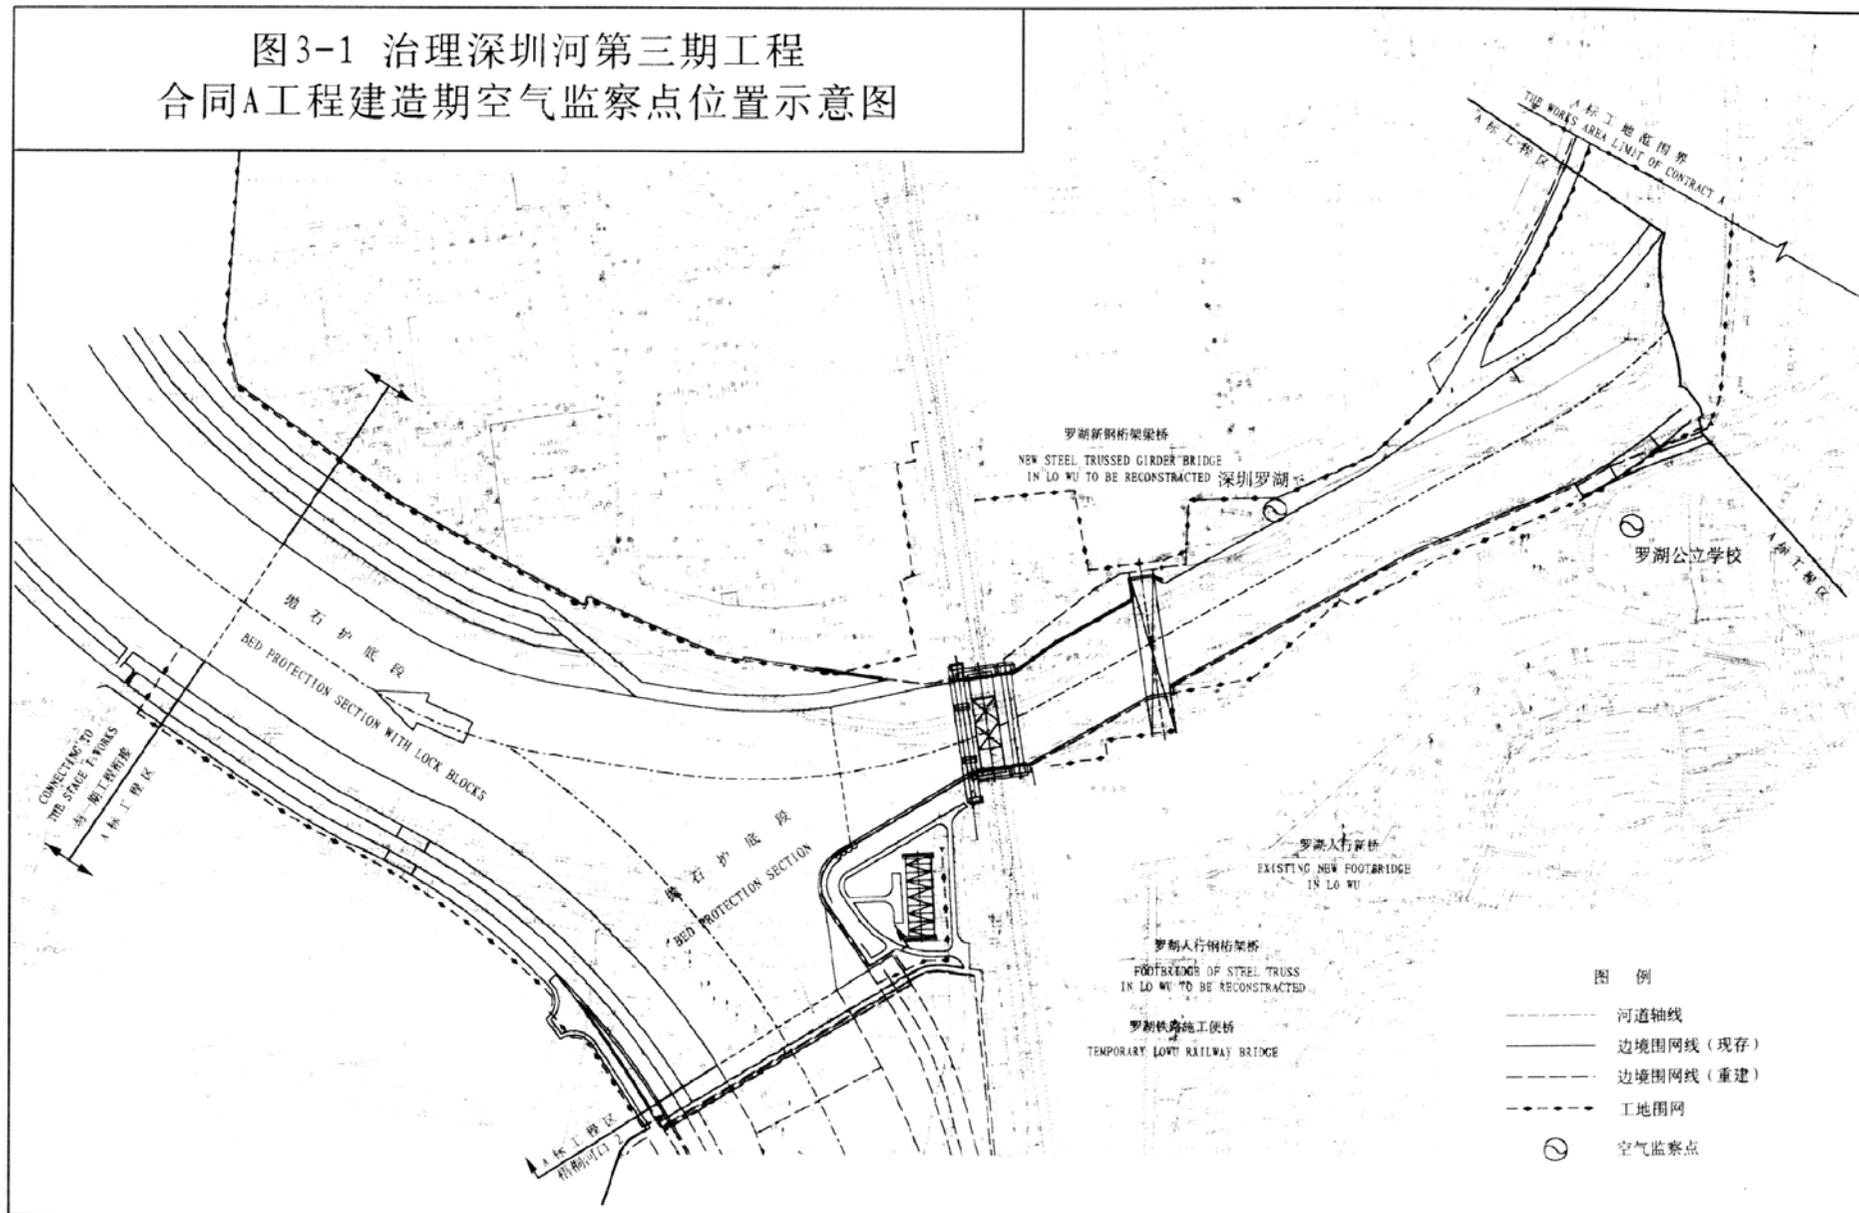
图3-1 治理深圳河第三期工程
合同A工程建造期空气监察点位置示意图

监察点位：治理深圳河第三期合同 A 工程共设立两个大气监察点。其中一个监察点位于深圳侧的 5# 场地工地围网内，距离深圳河约 15 米，距下游罗湖铁路桥约 120 米；另一个空气监察点设立在香港侧香港罗湖公立学校篮球场靠近深圳河的西北角上。其位置见图 3-1。

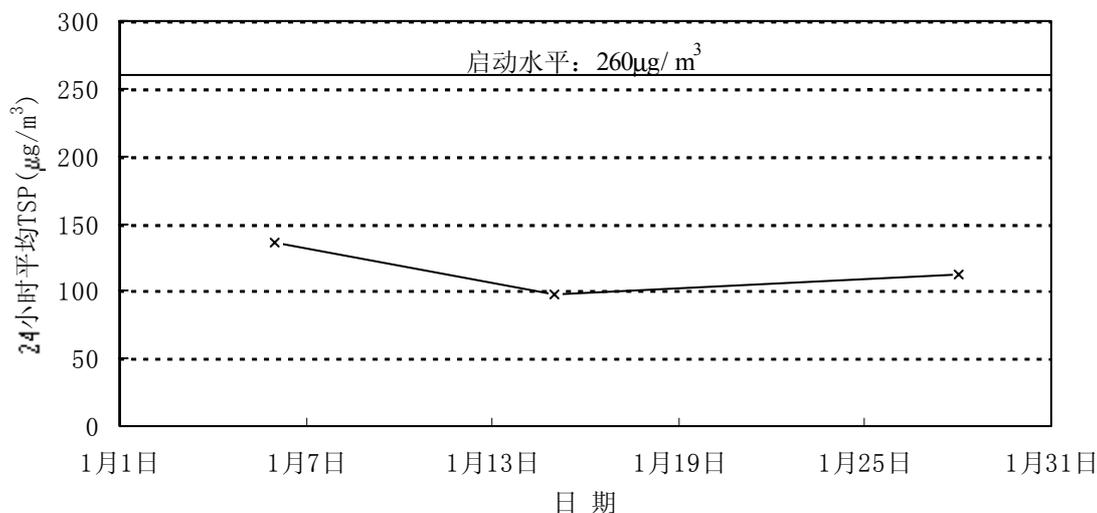
图3-2 2004年01月深圳罗湖24小时平均TSP变化趋势

本报告期承建商对深圳侧工地道路进行了较为彻底的清洁整理, 且施工项目主要为两桥 (铁路桥和人行桥) 之间的桩柱工程施工, 并未产生较大扬尘, 加上本报告期中后旬出现了多天阴雨天气等因素, 本报告期深圳罗湖的空气质量整体处于良好, 远优于上一个报告期。深圳罗湖 24 小时平均 TSP 在本报告期内的变化趋势见图 3-2。

深圳侧空气基线 24 小时平均 TSP 的监察结果在 $79.0\sim 132\mu\text{g}/\text{m}^3$ 之间, 本报告期深圳罗湖大气 TSP 监察结果 1 次超出了基线范围, 另 2 次在基线范围内。本报告期深圳罗湖 24 小时平均 TSP 监察结果的平均值为 $115.4\mu\text{g}/\text{m}^3$, 稍高于基线监察结果的平均值 ($108\mu\text{g}/\text{m}^3$), 但低于上一个报告期监察结果的平均值 ($191.8\mu\text{g}/\text{m}^3$); 最大值为 $136\mu\text{g}/\text{m}^3$, 略高于基线监察结果的最大值 ($132\mu\text{g}/\text{m}^3$), 但低于上一个报告期监察结果的最大值 ($230\mu\text{g}/\text{m}^3$); 最小值为 $97.3\mu\text{g}/\text{m}^3$, 高于基线监察结果的最小值 ($79.0\mu\text{g}/\text{m}^3$), 但低于上一个报告期监察结果的最小值 ($165\mu\text{g}/\text{m}^3$)。

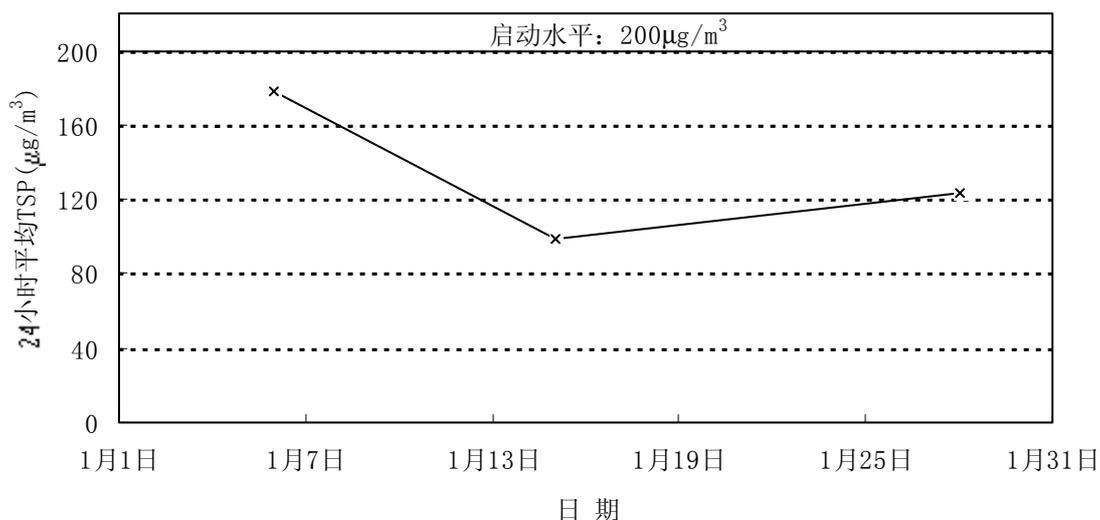
图3-3 2004年01月香港罗湖公立学校24小时平均TSP变化趋势

由于本报告期施工主要是集中在两桥 (铁路桥和人行桥) 之间进行的冲桩机作业, 对香港侧环境大气影响不大, 且本报告期中后旬出现了多天阴雨天气等因素, 空气中粉尘含量明显降低, 本报告期香港罗湖公立学校的空气质量整体处于良好状态, 明显优于上一个报告期。本报告香港侧 TSP 含量高于深圳侧, 主要原因系由于九广铁路扩建工程施工及其交通运输作业所致。

香港罗湖公立学校 24 小时平均 TSP 在本报告期内的变化趋势见图 3-3。

香港侧空气基线 24 小时平均 TSP 的监察结果在 24.0~139µg/m³ 之间，本报告期的 3 次 24 小时 TSP 监察结果 1 次超出基线范围，2 次在基线范围内。3 次 24 小时平均 TSP 监察结果的平均值为 133.3µg/m³，高于基线监察结果的平均值（83.0µg/m³），但低于上一报告期监察结果的平均值（174.4µg/m³）。从监察结果的平均值来看，本报告期香港罗湖公立学校的空气质量比基线监察时期的空气质量差，但明显要强于上个报告期的空气质量。

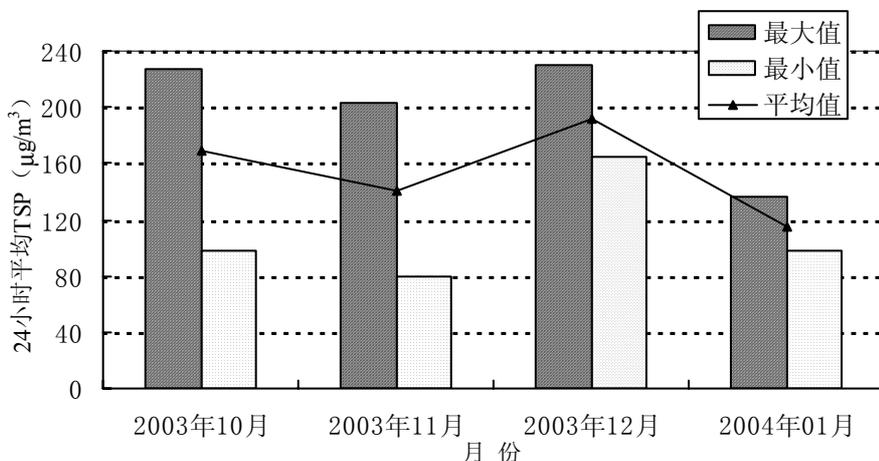
图3-4 03年10至04年01月深圳罗湖24hr TSP变化趋势

深圳罗湖 03 年 10 月至 04 年 1 月份的 24 小时平均 TSP 变化趋势见图 3-4。由于 IIIA 工区施工面狭小，工区 TSP 受施工项目、强度和天气情况等其它因素的影响明显。在过去四个报告期深圳罗湖整体呈起伏交替的变化趋势：11 月相对 10 月有小幅下滑，而 12 月大幅上升为四个报告期最大，而本报告期承建商作了一些积极降尘工作（如清洁路面）以及中下旬阴雨天气等因素，均值和最大值都明显下跌，降为过去四个报告期的最低。

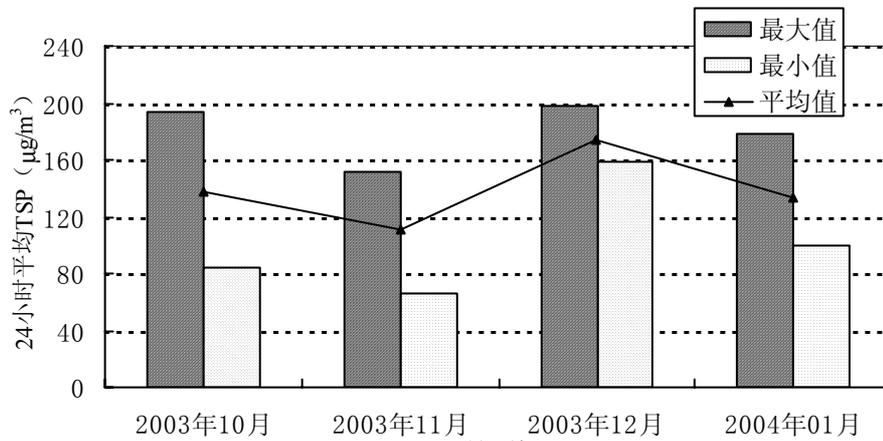
图3-5 03年10至04年01月香港罗湖公立学校24hrTSP变化趋势

香港罗湖公立学校 03 年 10 月至 04 年 1 月份的 24 小时平均 TSP 变化趋势见图 3-5。由于 IIIA 工区施工面狭小，工区 TSP 受施工项目、强度和天气情况等因素的影响明显。在过去四个报告期香港罗湖公立学校整体呈起伏交替的变化趋势：11 月相对 10 月有小幅下滑，而 12 月则大幅上升为四个报告期最大，本报告期由于主要在两桥（铁路桥和人行桥）之间进行的冲桩机作业对香港侧环境大气影响不大以及中下旬的多天阴雨天气等客观因素，TSP 有明显下降。

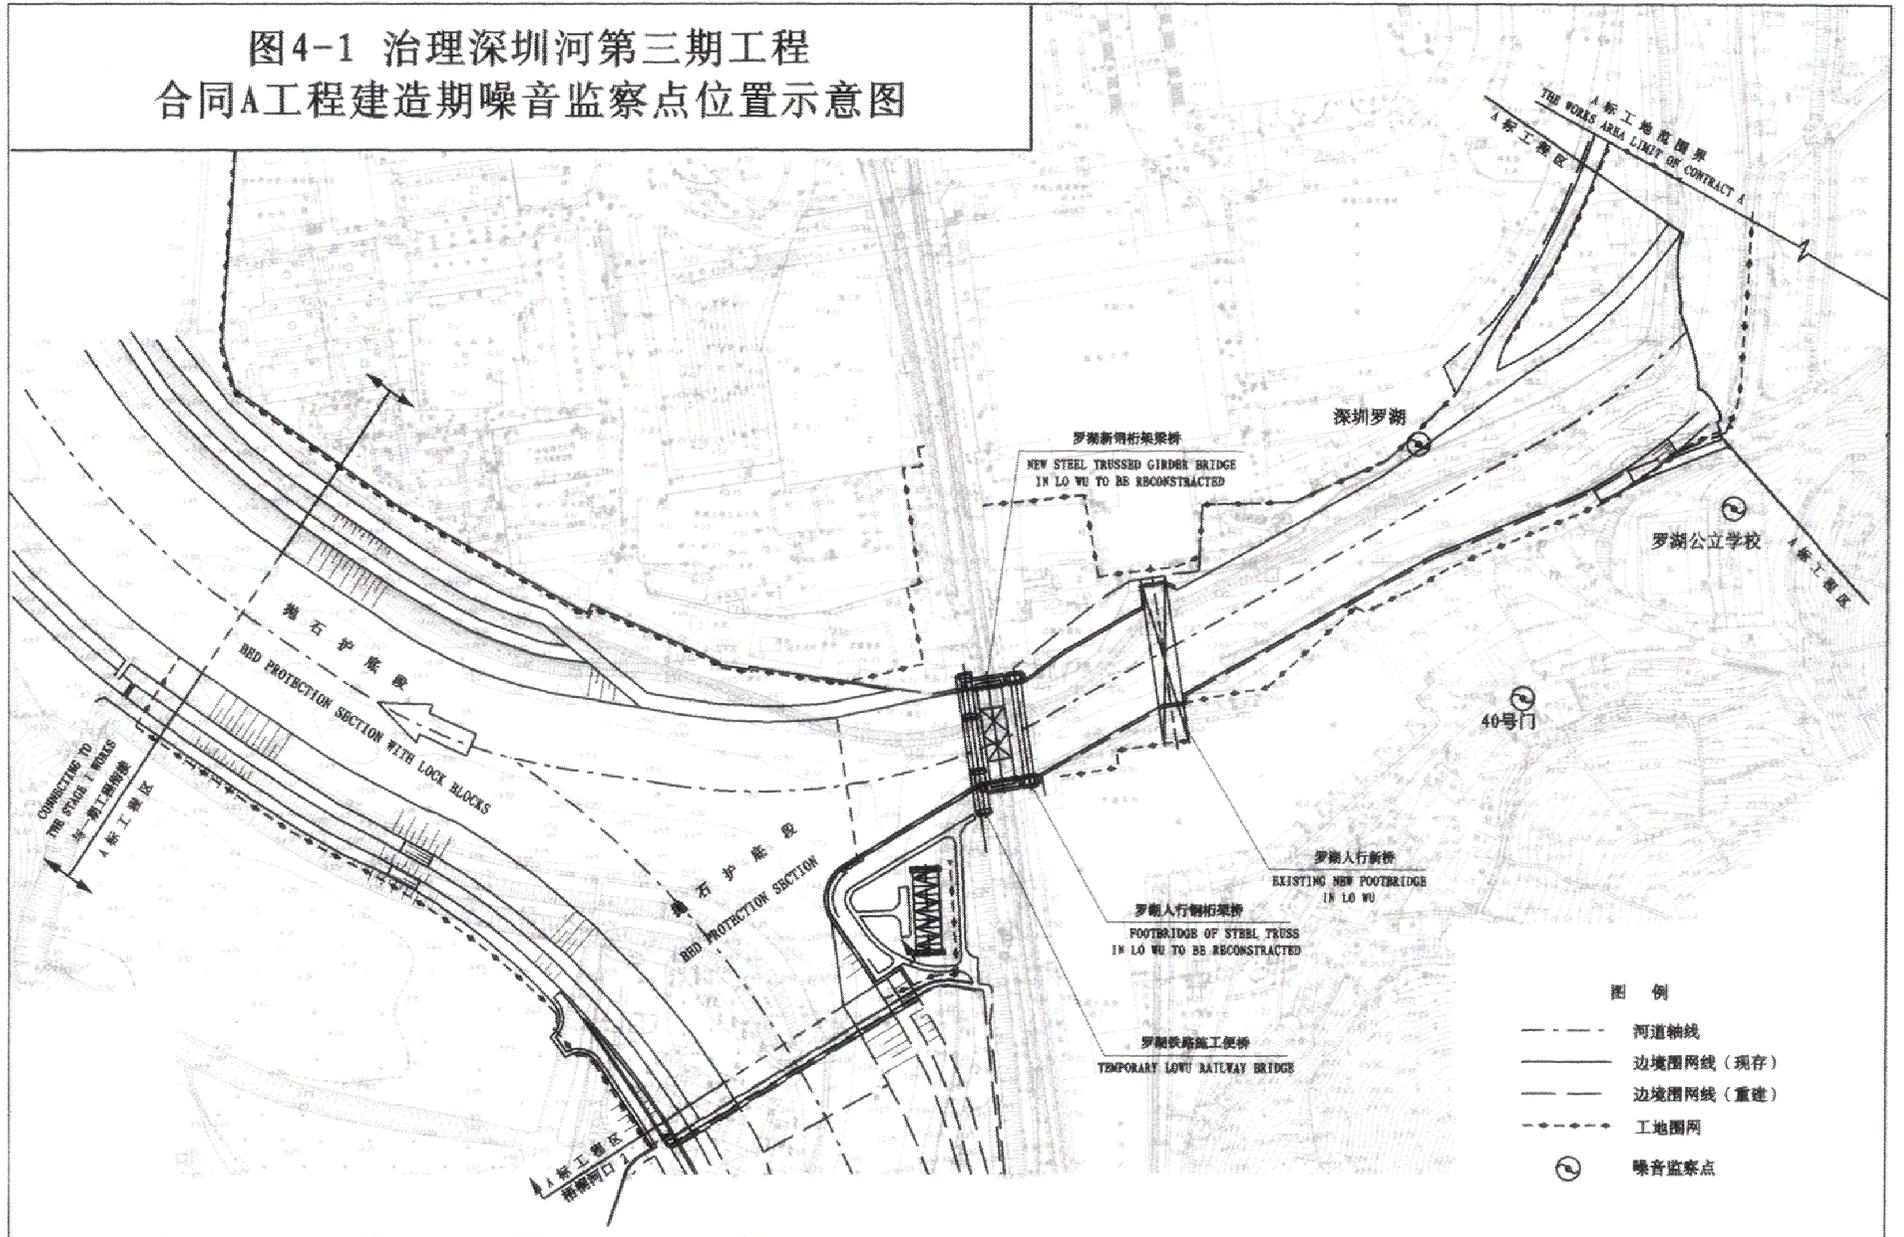
图4-1 治理深圳河第三期工程
 合同A工程建造期噪音监察点位置示意图

监察点位：治理深圳河第三期合同 A 工程深圳侧噪音监察点设立在 5#场地内，距深圳河约 10 米，距下游罗湖铁路桥约 180 米。在香港侧设立一个噪音监察点，位于香港罗湖公立学校教室的北边。另在香港侧罗湖村设立一个临时噪音监察点，位于罗湖村 40 号门前，这个临时噪音监察将根据工程施工强度决定监察时间。其位置见图 4-1。

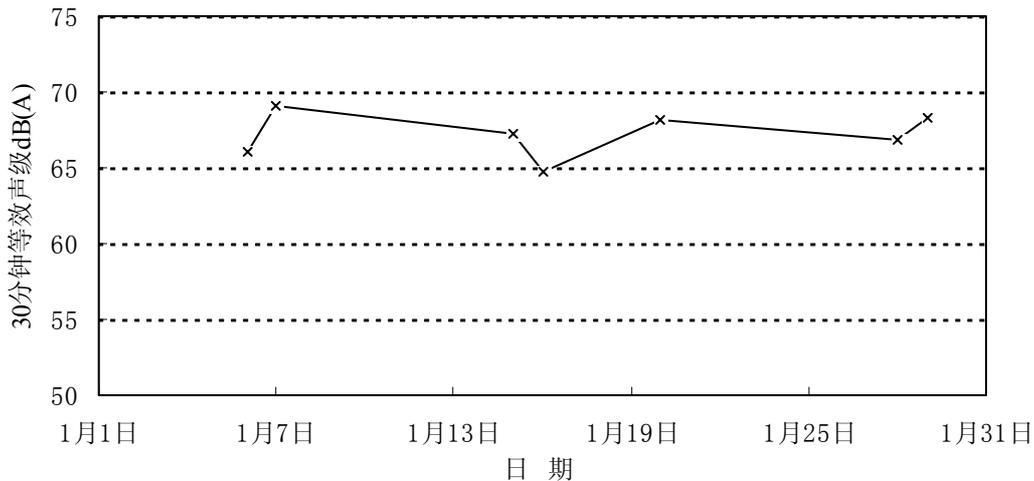
图4-2 2004年01月深圳罗湖昼间噪音声级变化趋势

本报告期深圳罗湖昼间噪音声级在 64.7~69.1dB(A)之间。本报告期大噪声机械主要是在两桥之间(铁路桥和人行桥)之间的桩机、水下疏浚运输船舶以及深圳侧堤墙浇筑作业机械。这些施工项目主要影响深圳侧，造成该测点施工噪音值总体比上一报告期稍高。本报告期深圳罗湖昼间噪音声级变化情况见图 4-2。

深圳侧基线昼间噪音声级的平均值为 57.8 dB(A)，范围在 53.9~60.5dB(A)之间。本报告期深圳罗湖的昼间噪音声级均超出基线昼间噪音声级范围。本报告期深圳罗湖昼间噪音声级的平均值为 67.2dB(A)，高于基线监察的昼间噪音声级的平均值[57.8 dB(A)]，也高于上一报告期的昼间噪音声级的平均值[65.6dB(A)]；最大值为 69.1dB(A)，高于基线监察的昼间噪音声级的最大值[60.5dB(A)]，也高于上一个报告期的最大值[68.9dB(A)]；最小值 64.7dB(A)，高于基线监察的昼间噪音声级的最小值[53.9dB(A)]，也高于上一个报告期的最小值[61.6dB(A)]。总体而言，本报告期深圳罗湖昼间噪音污染程度高于基线水平，也高于上一个报告期。

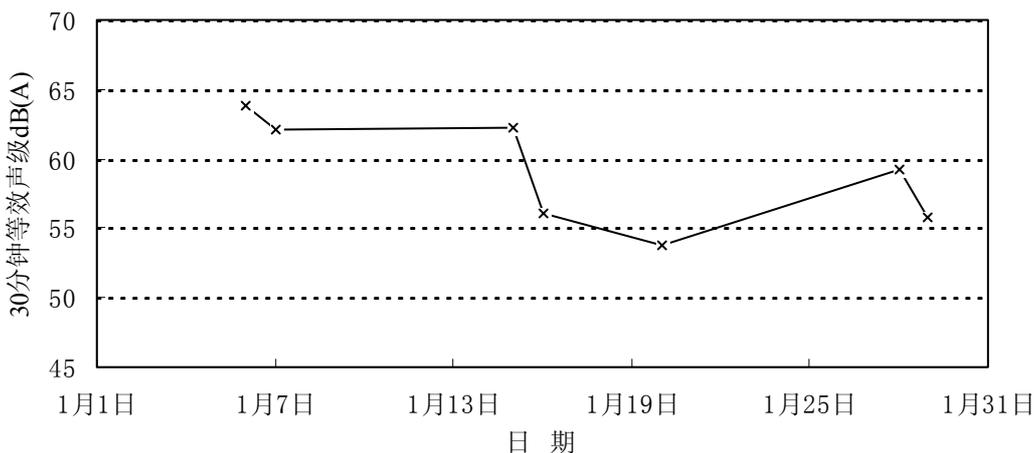
图4-3 2004年01月香港罗湖公立学校昼间噪音声级变化趋势

本报告期香港罗湖公立学校昼间噪音声级在53.7~63.8dB(A)之间。本报告期大噪声机械主要是在两桥之间(铁路桥和人行桥)之间的桩机和水下疏浚运输船舶以及深圳侧堤墙浇筑作业，受直立墙(桩柱)和香港侧联检大楼屏蔽作用的影响，罗湖公立学校在本报告期受施工噪音污染水平并不大，并且学生放假也使校园变得安静。九广扩建工程施工及其交通运输作业仍为该点噪音污染的主要因素。

本报告期香港罗湖公立学校昼间噪音声级变化趋势见图4-3。

香港罗湖公立学校基线昼间噪音声级范围在49.1~60.3dB(A)之间。本报告期香港罗湖公立学校昼间噪音声级1月16日、20日、28日和29日4次在基线范围内，另外3次都超出基线昼间噪音声级范围。本报告期香港罗湖公立学校昼间噪音声级的平均值为59.0dB(A)，高于基线昼间噪音声级的平均值[52.3dB(A)]，但低于上一报告期的昼间噪音声级的平均值[61.8dB(A)]；最大值为[63.8dB(A)]，高于基线监察的昼间噪音声级的最大值[60.3dB(A)]，但低于上一个报告期的最大值[68.3dB(A)]；最小值53.7dB(A)，高于基线监察的昼间噪音声级的最小值[49.1dB(A)]，但低于上一个报告期的最小值[58.4dB(A)]。总体而言，本

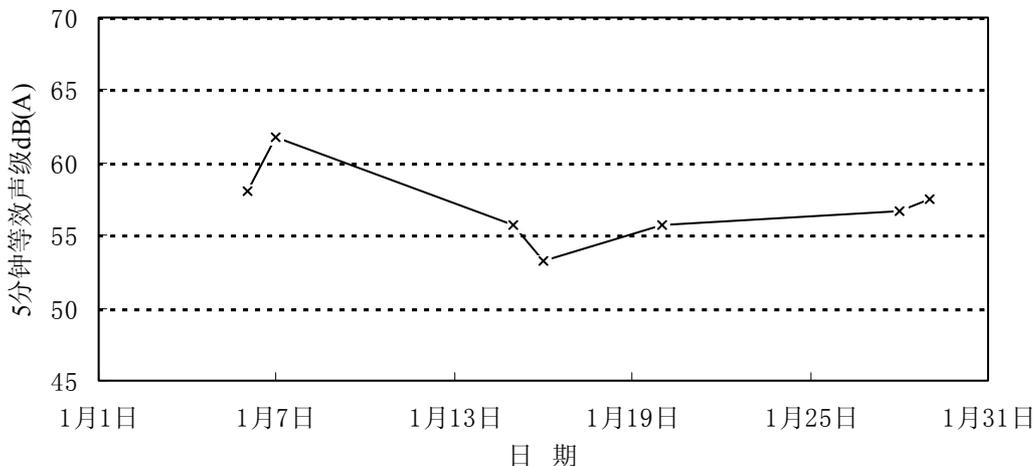
图4-4 2004年01月香港罗湖村40号昼间噪音声级变化趋势

香港罗湖村 40 号门前昼间噪音声级 $Leq(5min)$ 在 53.3~61.7dB(A) 之间，平均值为 56.9dB(A)，低于上一个报告期的平均值 60.7dB(A)。香港罗湖村 40 号门前昼间噪音声级变化趋势见图 4-4。

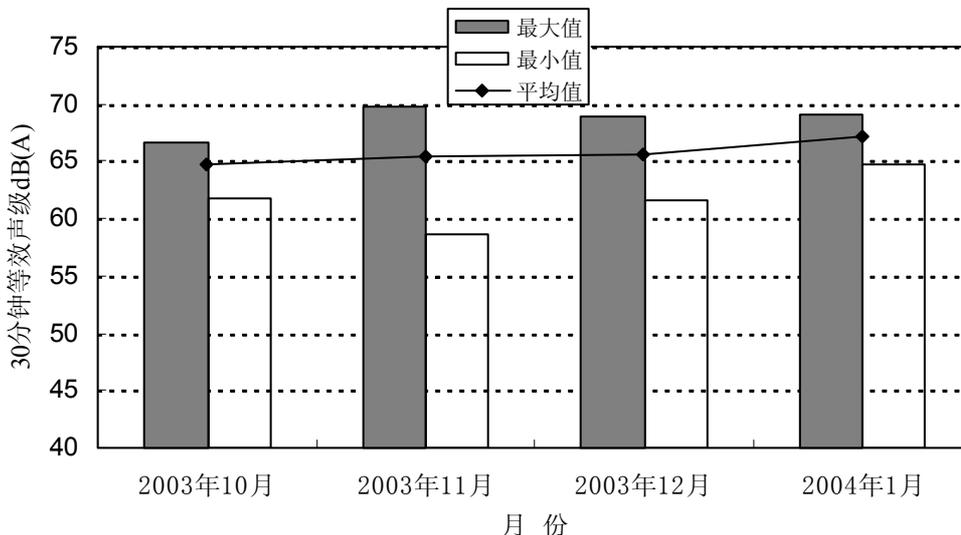
图4-5 深圳罗湖03年10月~04年1月昼间噪音变化趋势

深圳罗湖 03 年 10 月至 04 年 1 月昼间噪音声级变化趋势见图 4-5。从图 4-5 可见，深圳罗湖在过去四个报告期昼间噪音声级的最大值和平均值仍处于较高的水平，并且就平均值而言呈逐月递增趋势，虽未发生超标现象，但噪声污染维持在较高的水平上。

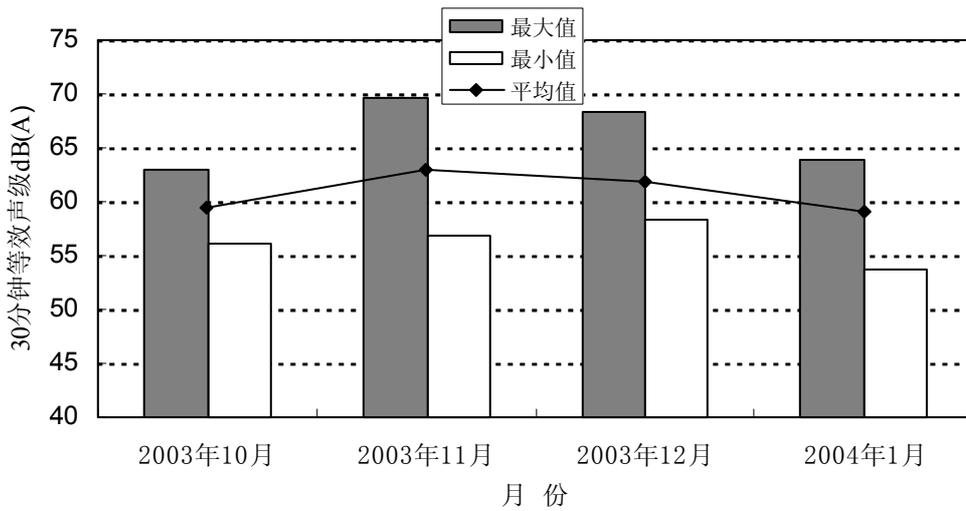
图4-6 香港罗湖公立学校03年10月~04年1月昼间噪音变化趋势

香港罗湖公立学校 03 年 10 月至 04 年 1 月昼间噪音声级变化趋势见图 4-6。从图 4-6 可见，由于 IIIA 大噪声源主要是在两桥之间(铁路桥和人行桥)之间的桩机和水下疏浚运输船舶以及深圳侧堤墙浇筑作业，受直立墙(桩柱)和香港侧联检大楼屏蔽作用的影响，罗湖公立学校受施工噪音污染水平并不大。从图 4-6

可见, 在本报告期噪声污染继续有所下降, 总体而言香港罗湖公立学校昼间噪音声级呈下降趋势。

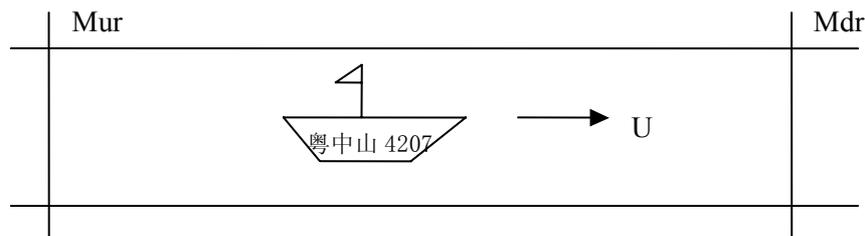
图 5-2 IIIA 工程水下疏浚水质监察点位示意图

根据潮流情况, 本报告期在疏浚船“粤中山 4207”号所在疏浚位置的上游 500m 和下游 1,000m 处各设立 1 个移动水质监察点, 编号分别为 Mup 和 Mdn, 进行每周的河水水质监察, 香港侧梧桐河桥下 (Mwt) 和布吉河 (Mbj) 作为梧桐河和布吉河两条支流参照点在水下疏浚水质监察中同期进行, 其位置示意图参见图 5-2。

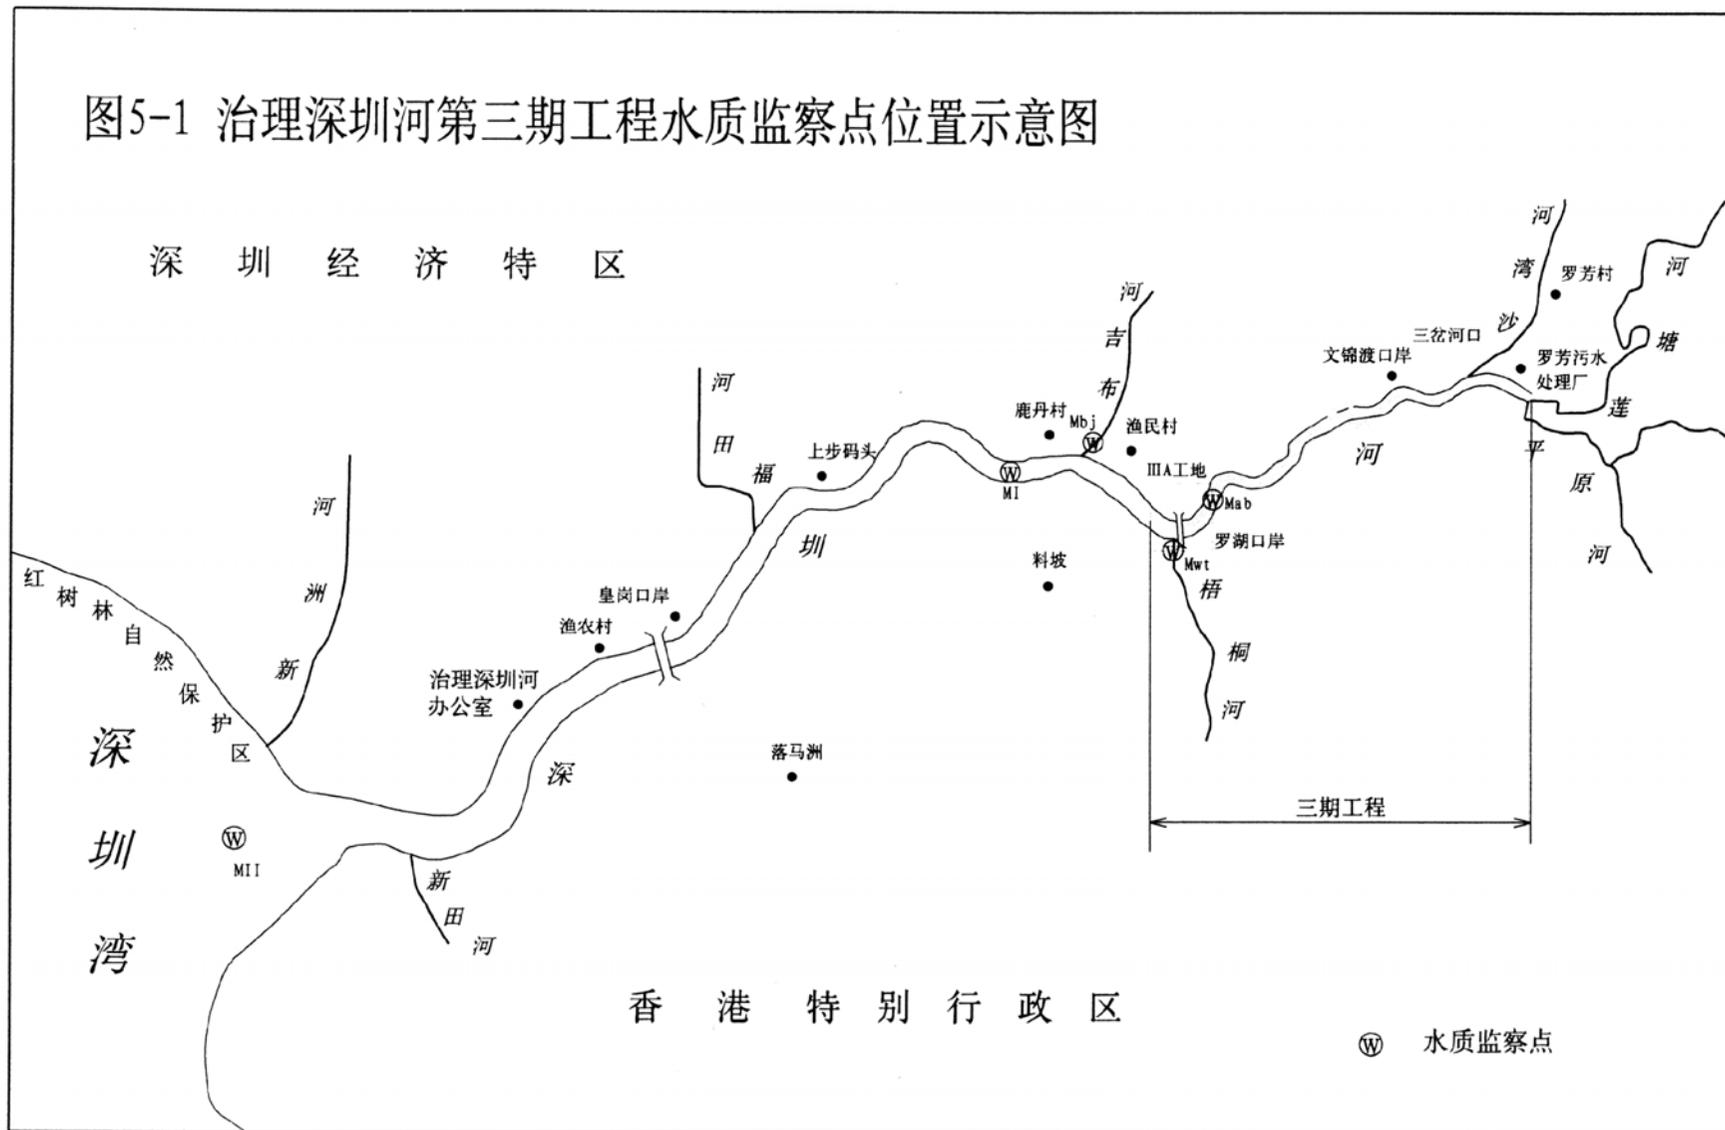
图5-1 治理深圳河第三期工程水质监察点位置示意图

监察点位: 本报告期继续在治河三期工程下游 1,500m 处的鹿丹村固定监察点 (MI)、深圳河河口永久监察点 (MII) 以及合同 A 和合同 B 的连接处 (Mab)、香港侧梧桐河河口桥下 (Mwt) 和布吉河河口 (Mbj) 3 个参照点, 共 5 个水质监察点进行每月一次的水质监察, 各监察点位置分布参见图 5-1。

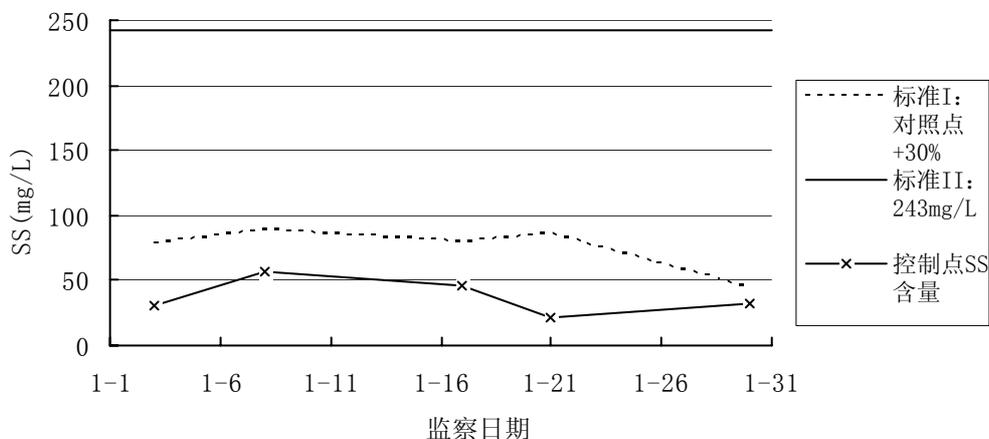
图5-3 IIIA工程2004年01月涨潮期水下疏浚SS含量超标情况对照图

图 5-3 和图 5-4 分别为涨潮期和落潮期水下疏浚水质控制点 SS 含量超标情况示意图。

本报告期涨潮时水下疏浚水质监察控制点的 5 次 SS 监察结果在 21.7~56.7mg/L 之间，控制点 5 次 SS 值均未超过控制标准 I，也均未超过控制标准 II；落潮时水下疏浚水质控制点的 5 次 SS 监察结果在 36.1~69.6mg/L 之间，控制点 5 次 SS 值有两次超过控制标准 I，但均未超过控制标准 II。

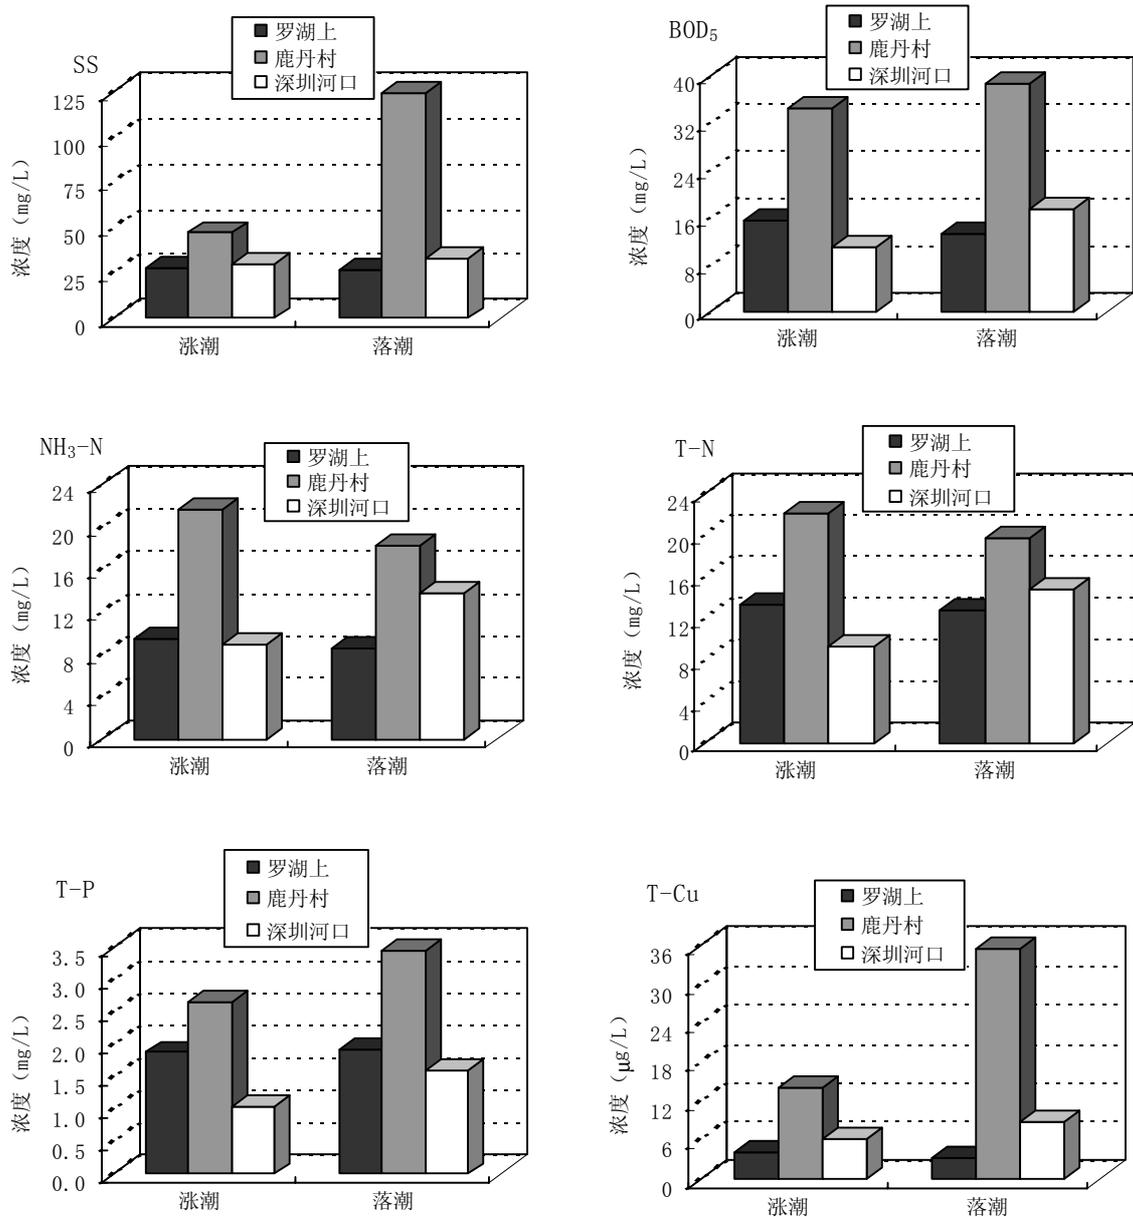
图 5-5 2004 年 1 月 3 日深圳河水水质沿程变化图

本报告期 SS 值及其它主要水质参数监察结果的沿程变化见图 5-5。

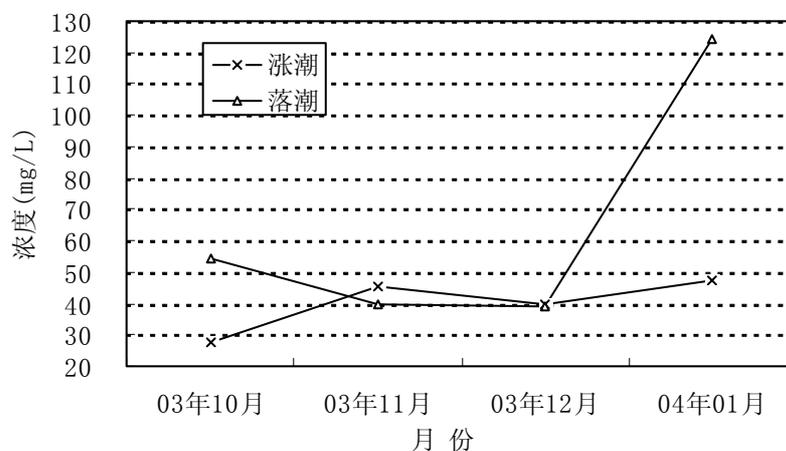
图5-6 深圳河鹿丹村站(MI) SS变化趋势图

鹿丹村固定水质监察点涨潮期的 SS 值在过去 4 个报告期呈小幅度交替上升变化趋势, 11 月份比 10 月份有小幅度上升, 12 月份有所回落, 本报告期又小幅度上升至过去 4 个报告期的最高值。落潮期 SS 值在前三个报告期呈持续下降的趋势, 2003 年 12 月达到最低值, 本报告期大幅度上升至四个报告期的最高水平。鹿丹村固定水质监察点 03 年 10 月至 04 年 1 月 SS 值的变化趋势见图 5-6。

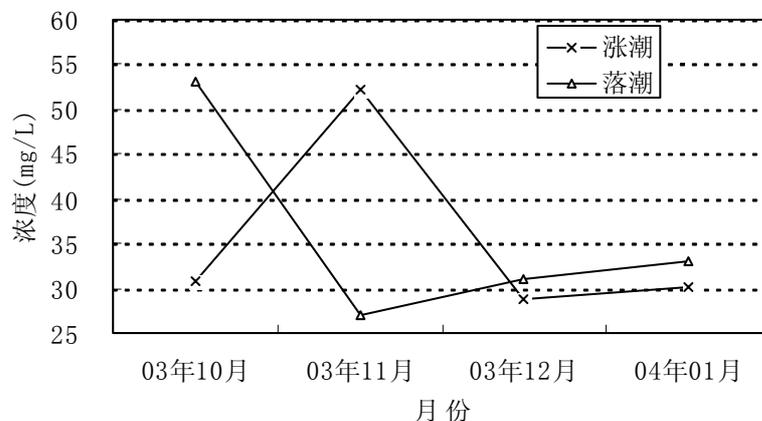
图5-7 深圳河河口站(MII) SS变化趋势图

深圳河河口永久水质监察点涨潮期的 SS 值 2003 年 11 月较 10 月份大幅度上升, 12 月份大幅度下降, 本报告期以略有上升。落潮期 SS 值 2003 年 10 月为过去 4 个报告期的最大值, 11 月份大幅度回落至最低值后, 12 月份以及本报告期持续小幅回升。深圳河河口永久水质监察点 03 年 10 月至 04 年 1 月 SS 值的变化趋势见图 5-7。

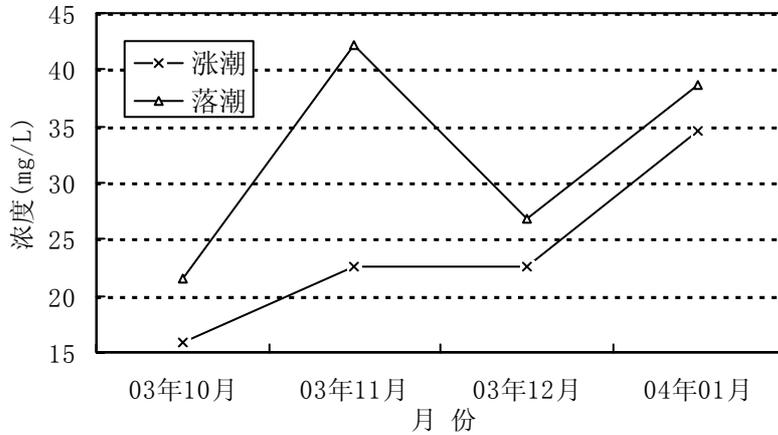
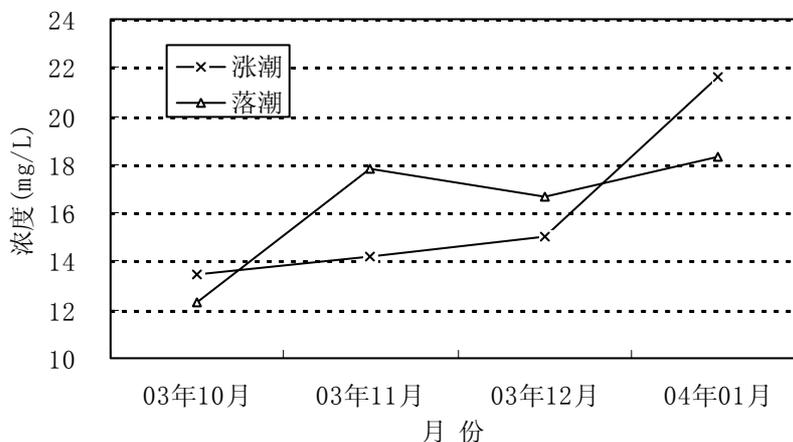
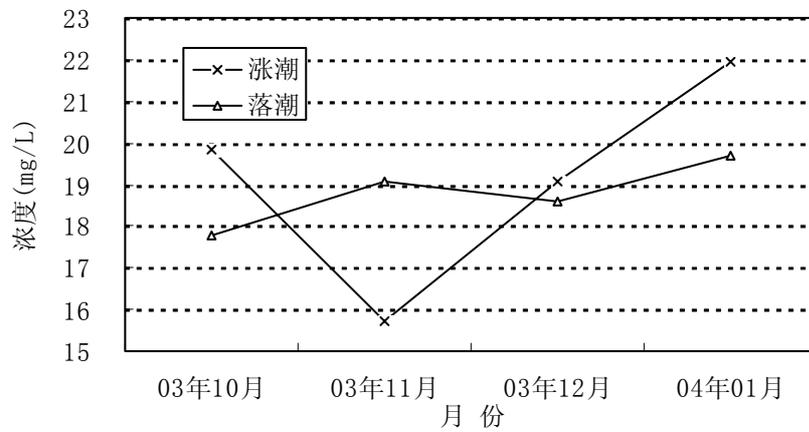
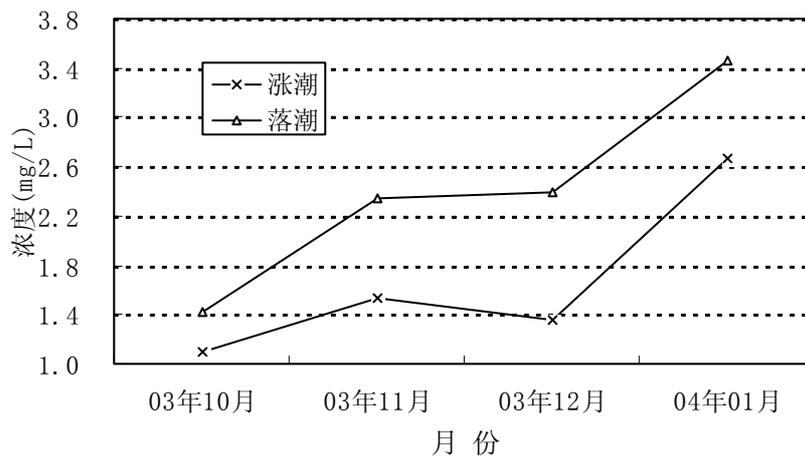
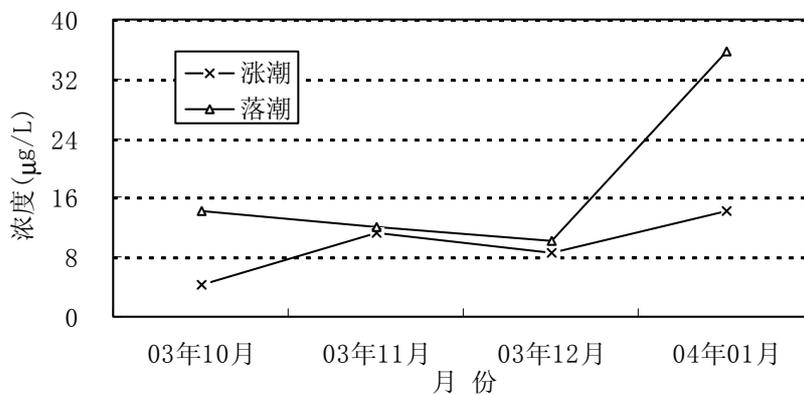
图 5-8~图 5-12 分别为鹿丹村水质监察点的 BOD₅、氨氮、总氮、总磷和总铜含量在过去 4 个报告期的变化情况。

在过去 4 个报告期内，鹿丹村监察点涨潮期 BOD₅ 含量 2003 年 11 月份较 10 月份有较大幅度的上升，12 月与 11 月基本持平，本报告期则大幅度升为过去 4 个报告期的最高值，整体呈持续上升态势；落潮期 BOD₅ 含量表现大起大落，10 月份为过去 4 个报告期的最低值，11 月份大幅上升为过去 4 个报告期的最高值，12 月有大幅度的回落，本报告期则又大幅度上升。涨潮期氨氮含量在前两个报告期呈缓慢的直线上升趋势，在本报告期有大幅度上升；落潮期氨氮含量 10 月份为过去 4 个报告期的最低值，11 月有大幅度上升，12 月份有所回落，本报告期则又小幅度上升，总体呈交替升降的趋势。涨潮期总氮含量 2003 年 11 月在 10 月基础上大幅度下降为过去 4 个报告期的最低值，12 月以及本报告期连续两个月持续大幅度上升；落潮期总氮在过去 4 个报告期呈交替上升的趋势，11 月份上升，12 月回落，本报告期又升，变化幅度均不大。总磷含量落潮期涨潮期均呈交替上升趋势，但落潮期污染程度较涨潮期要高。涨潮期总铜含量在过去 4 个报告期 10 月份最小，11 月有较大幅度上升，12 月有小幅度回落，本报告期又有小幅度的上升，总体呈上升趋势；落潮期总铜含量 11、12 两月在 2003 年 10 月的基础上平缓下降后，本报告期有大幅度的上升。

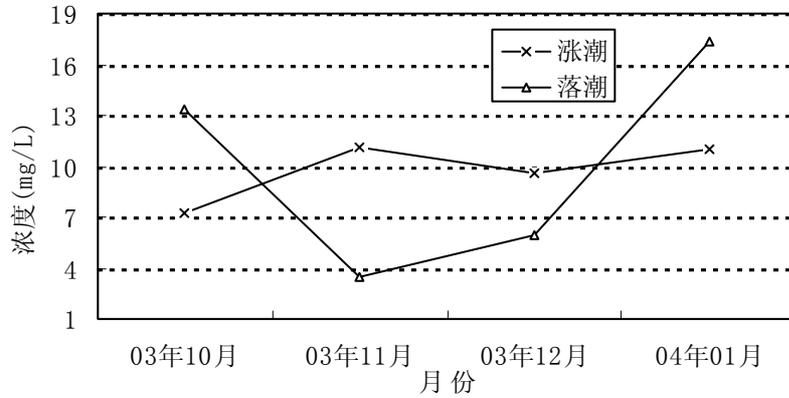
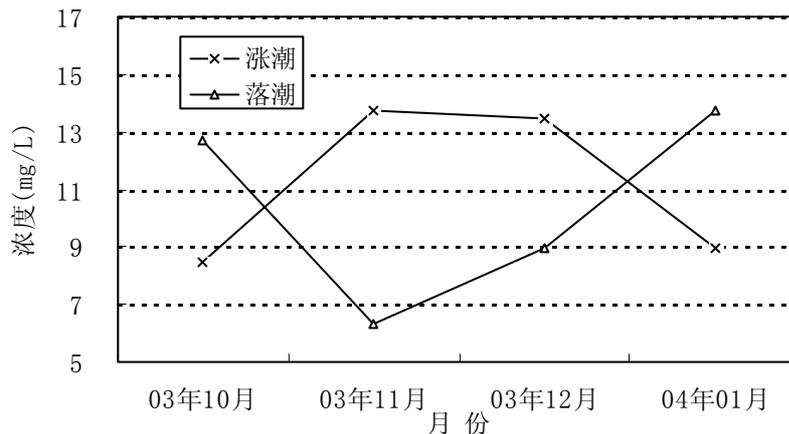
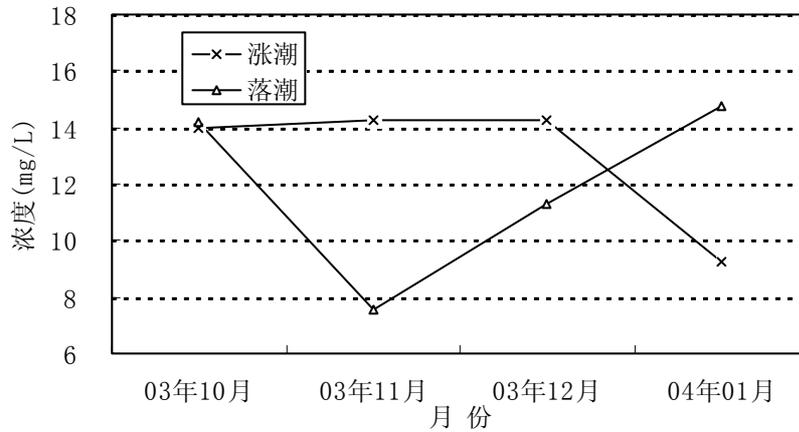
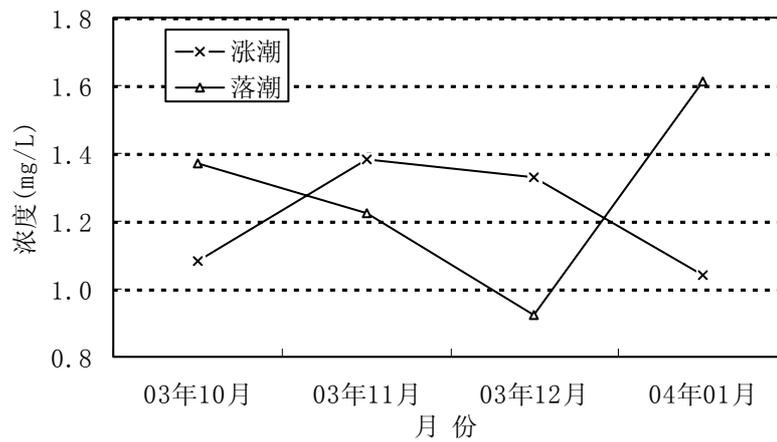
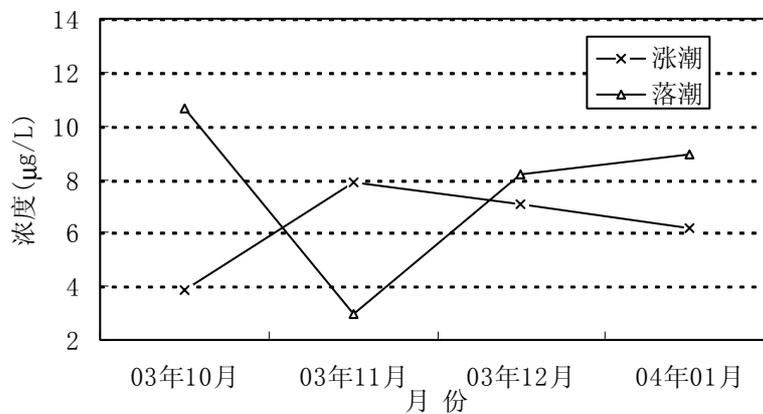
图 5-13~图 5-17 分别为深圳河河口监察点 (MII) 的 BOD₅、氨氮、总氮、总磷、总铜含量在过去四个报告期的变化情况。

在过去 4 个报告期内，深圳河河口监察点涨潮期 BOD₅ 含量 10 月份为过去 4 个报告期的最小值，11 月有较大幅度的上升，12 月略有回落，本报告期又有所回升；落潮期 BOD₅ 含量 11 月份大幅度下降至过去 4 个报告期的最小值，之后两个月持续大幅度上升，本报告期大幅上升至过去 4 个报告期的最大值。涨潮期氨氮含量 10 月份为过去 4 个报告期的最低值，11 月大幅上升至最大值，12 月有小幅度回落，本报告期则继续大幅下降；落潮期氨氮含量 11 月大幅降至过去 4 个报告期的最小值，12 月、1 月两月逐月大幅上升，本报告期达到最大值。涨潮期总氮含量从 10 月份开始连续两个月基本没有变化，本报告期则大幅度下降至过去四个报告期的最低水平；落潮期总氮含量与氨氮落潮期的变化趋势基本相同。涨潮期总磷含量 11 月有大幅度上升，12 月份有所回落，本报告期继续幅度下降回落至过去 4 个报告期的最小值；落潮期总磷含量 11、12 两月持续下降至过去 4 个报告期的最小值，本报告期大幅上升至 4 个报告期的最大值。涨潮期总铜含量 10 月份最小，11 月份大幅度上升至过去四个报告期的最大值，之后两月有持续小幅度的回落；落潮期总铜含量 10 月份为过去 4 个报告期的最大值，11 月降至最小，之后两月又有不同程度的升高。
