深圳市治理深圳河办公室

治理深圳河第三期第二阶段合同 C 工程

环境监察与审核月报

2006 年第十期 2006 年 10 月

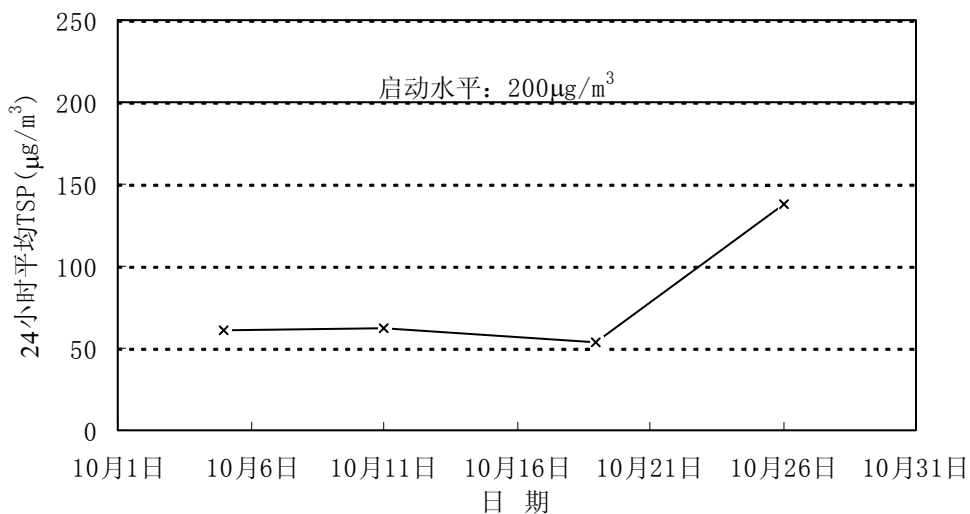
图3-3 2006年10月瓦窑村监察点24小时平均TSP变化趋势

本报告期在香港瓦窑村空气监察点共进行了 4 次 24 小时平均 TSP 监察, 时间分别为 10 月 5 日、11 日、19 日和 26 日至次日。4 次 24 小时平均 TSP 的监察结果在 53.2~138µg/m³之间。本报告期香港瓦窑村监察点 24 小时平均 TSP 变化趋势见图 3-3。本报告期香港瓦窑村 IIC 工程段主要施工项目是堤顶草皮砼铺设, 施工强度不大, 工程施工扬尘对香港瓦窑村空气监察敏感点的影响较轻, 如图所示, 本报告期瓦窑村监察点的 4 次 TSP 监测前 3 次监测结果均在很低的水平, 10 月 26 日 24 小时平均 TSP 出现大幅度的上升, 据监测人员现场观察, 瓦窑村居民在空气监测时段对监测站场地进行环境卫生清扫, 可能是导致 TSP 出现大幅上升的主要原因, 但仍在香港侧工程施工空气监察的启动水平以下, 未出现超标现象, 环境空气整体状况仍属良好。

香港瓦窑村空气监察点 24 小时平均 TSP 的基线监察结果在 37.1~178µg/m³之间, 本报告期瓦窑村监察点 4 次 24 小时平均 TSP 监察结果均在基线范围内。本报告期瓦窑村空气监察点 24 小时平均 TSP 监察

结果的平均值为 $78.5\mu\text{g}/\text{m}^3$ ，低于基线监察结果的平均值 ($96.1\mu\text{g}/\text{m}^3$)，但高于上一个报告期的平均值 ($51.7\mu\text{g}/\text{m}^3$)；最大值为 $138\mu\text{g}/\text{m}^3$ ，低于基线监察结果的最大值 ($178\mu\text{g}/\text{m}^3$)，但高于上一个报告期的最大值 ($78.1\mu\text{g}/\text{m}^3$)；最小值为 $53.2\mu\text{g}/\text{m}^3$ ，高于基线监察结果的最小值 ($37.1\mu\text{g}/\text{m}^3$)，也高于上一个报告期的最小值 ($26.4\mu\text{g}/\text{m}^3$)。本报告期香港瓦窑村监察点空气质量优于基线监察时期，但差于上一个报告期。
