深圳市治理深圳河办公室

治理深圳河第三期第二阶段合同 C 工程

# 环境监察与审核月报

2006 年第十一期 2006 年 11 月

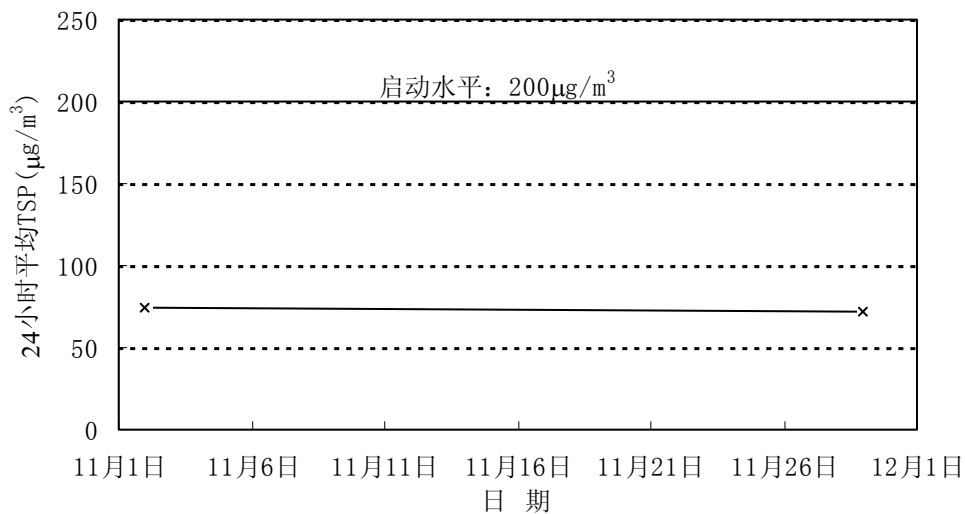
图3-3 2006年11月瓦窑村监察点24小时平均TSP变化趋势

本报告期在香港瓦窑村空气监察点共进行了2次24小时平均TSP监察,时间分别为11月2日和29日至次日。2次24小时平均TSP的监察结果在 $72.5\sim 74.6\mu\text{g}/\text{m}^3$ 之间。本报告期香港瓦窑村监察点24小时平均TSP变化趋势见图3-3。III C工程已进入尾工阶段,工程施工项目少且强度不大,本报告期河道防护和堤顶草皮砼铺设施工对香港瓦窑村空气监察敏感点的影响较轻。如图所示,本报告期瓦窑村监察点的2次TSP监测值接近,均在较低的水平范围,环境空气整体状况良好。

香港瓦窑村空气监察点24小时平均TSP的基线监察结果在 $37.1\sim 178\mu\text{g}/\text{m}^3$ 之间,本报告期瓦窑村监察点2次24小时平均TSP监察结果均在基线范围内。本报告期瓦窑村空气监察点24小时平均TSP监察结果的平均值为 $73.6\mu\text{g}/\text{m}^3$ ,低于基线监察结果的平均值( $96.1\mu\text{g}/\text{m}^3$ ),也低于上一个报告期的平均值( $78.5\mu\text{g}/\text{m}^3$ );最大值为 $74.6\mu\text{g}/\text{m}^3$ ,低于基线监察结果的最大值( $178\mu\text{g}/\text{m}^3$ ),也低于上一个报告期的最大值( $138\mu\text{g}/\text{m}^3$ );最小值为 $72.5\mu\text{g}/\text{m}^3$ ,高于基线监察结果的最小值( $37.1\mu\text{g}/\text{m}^3$ ),也高于上一个报告期的最小值( $53.2\mu\text{g}/\text{m}^3$ )。本报告期香港瓦窑村监察点空气质量优于基线监察时期,也优于上一个报告期。

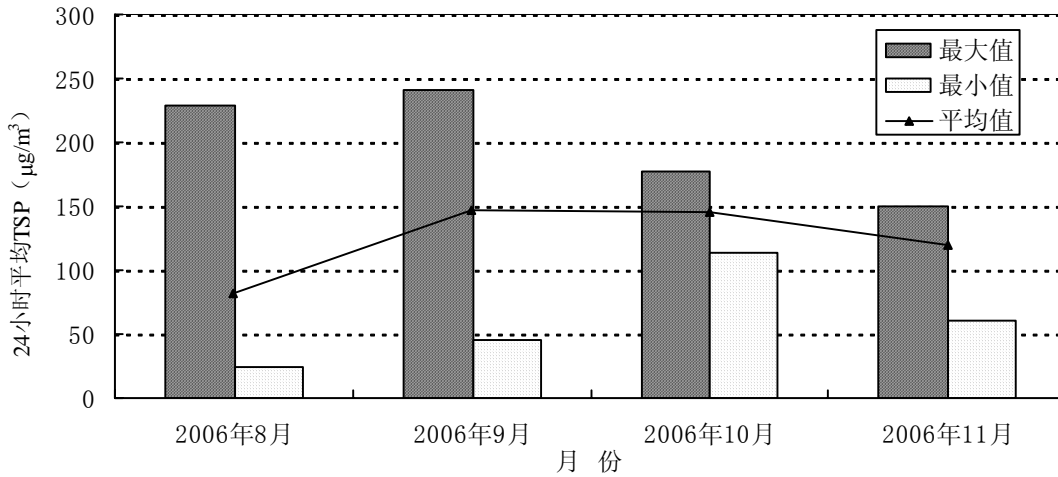
图3-5 2006年8月至11月华侨新村监察点24小时TSP变化趋势

深圳华侨新村空气监察点 2006 年 8 月至 11 月 24 小时平均 TSP 变化趋势见图 3-5。如图所示，在过去四个报告期深圳华侨新村 TSP 含量处于较低水平。9 月份空气污染整体水平与 8 月份相比，有较大幅度上升，达到过去四个报告期最大值，到 10 月份和 11 月份出现连续下降，特别是 TSP 最大值指标下降幅度明显。总体而言，过去四个报告期 IIC 工程空气质量整体均处于状态良好，并且随着工程施工进展，工区的空气质量逐步有明显的改善，但随着雨季的结束，承建商仍需积极做好旱季维护期施工防尘、降尘工作，抑制和减轻扬尘污染，维护工区空气环境质量。

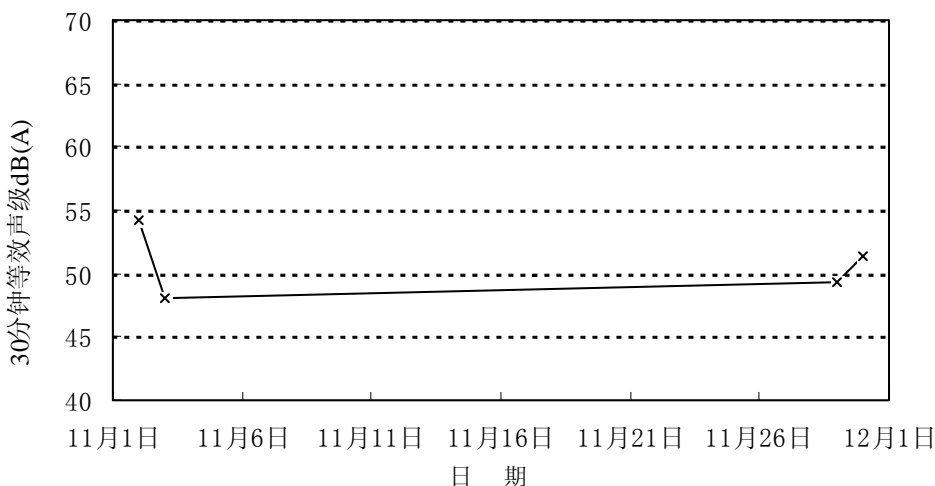
图4-4 2006年11月木湖村监察点昼间噪音声级变化趋势

本报告期 11 月 2 日、3 日、29 日和 30 日昼间，在香港木湖村监察点进行了 4 次  $Leq(30min)$  监察，噪音声级  $Leq(30min)$  在 48.0~54.2dB(A) 之间。IIIC 工程于 11 月 30 日完工，本报告期主要进行尾工作业，香港侧堤顶草皮砣铺设和河道防护工程施工噪音影响较小。香港木湖村监察点昼间噪音声级变化趋势见图 4-4。如图所示，本报告期香港木湖村监察点 4 次监测结果均处于很低的水平，最大值也仅为 54.2dB(A)，可见本报告期香港木湖村噪音敏感点受工程施工噪音影响较轻，声环境状况良好。

香港木湖村监察点基线昼间噪音声级  $Leq(30min)$  的平均值为 49.5 dB(A)，范围在 45.7~52.1dB(A) 之间，本报告期 4 次监测结果 3 次在基线范围内，另有 1 次超出了基线范围最大值。本报告期香港木湖村监察点昼间噪音声级  $Leq(30min)$  监测结果平均值为 50.7dB(A)，高于基线平均值 49.5dB(A)，略高于上一个报告期平均值 50.5dB(A)；本报告期香港木湖村监察点  $L_{10}$  范围在 49.7~55.1dB(A) 之间，其平均值为 52.0dB(A)； $L_{90}$  范围在 45.7~52.5dB(A) 之间，其平均值为 48.4dB(A)。本报告期香港木湖村监察点噪音  $L_{Aeq}$  平均值、 $L_{10}$  均值和  $L_{90}$  均值水平均很低，可见工程施工对香港木湖村监察点的环境噪音影响小，声环境状况良好。本报告期香港木湖村监察点噪音污染水平高于基线时期，略高于上一个报告期。

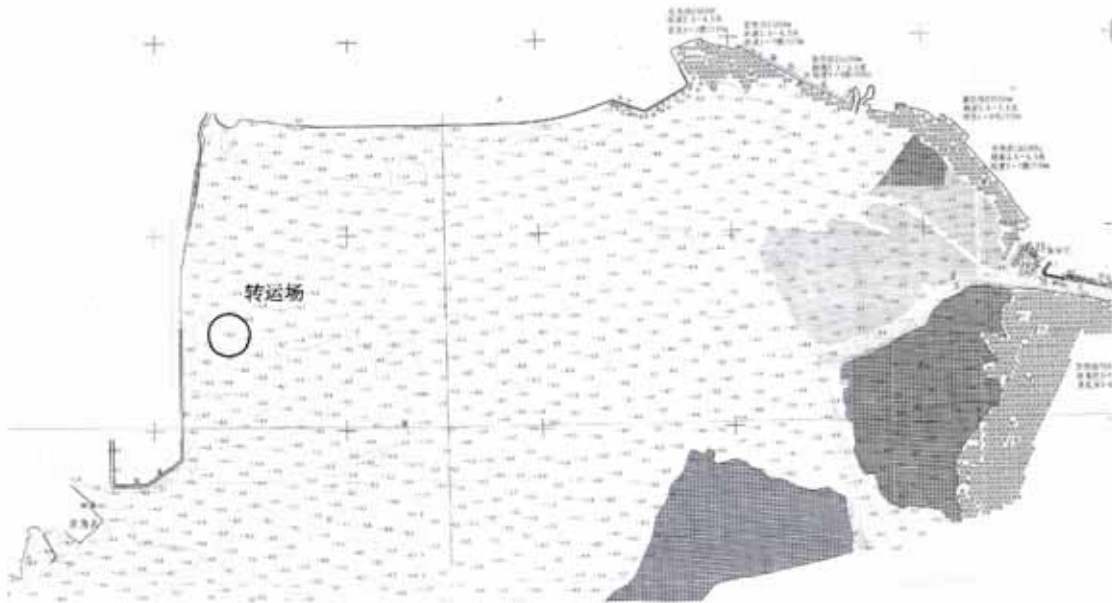
图 5 - 3 非污染土海上弃置转运场位置示意图

**非污染土海上弃土转运场监察点位:**在转运场出入口处及自转运场至主航道方向 2000m 处各设 1 个水质监察点，另在转运场防泥帘幕外主航道方向 500m 处，根据潮流方向在其上游 500m 处设立对照点、在其下游 1000m 设立控制点，共 6 个水质监察点。非污染土海上弃置转运场位置见图 5-3。非污染土海上弃置转运场各水质监察点布置见图 5-4。
