10 景观与视觉影响评估

治理深圳河第三期工程范围从平原河口至罗湖桥下游,本环评的景观与视觉研究范围包括三期工程河段深圳河沿河两岸,南岸包括香港的罗湖、园岭仔、文锦渡、木湖,北岸为深圳市罗湖区,5座过境桥梁亦包括在研究范围之内。

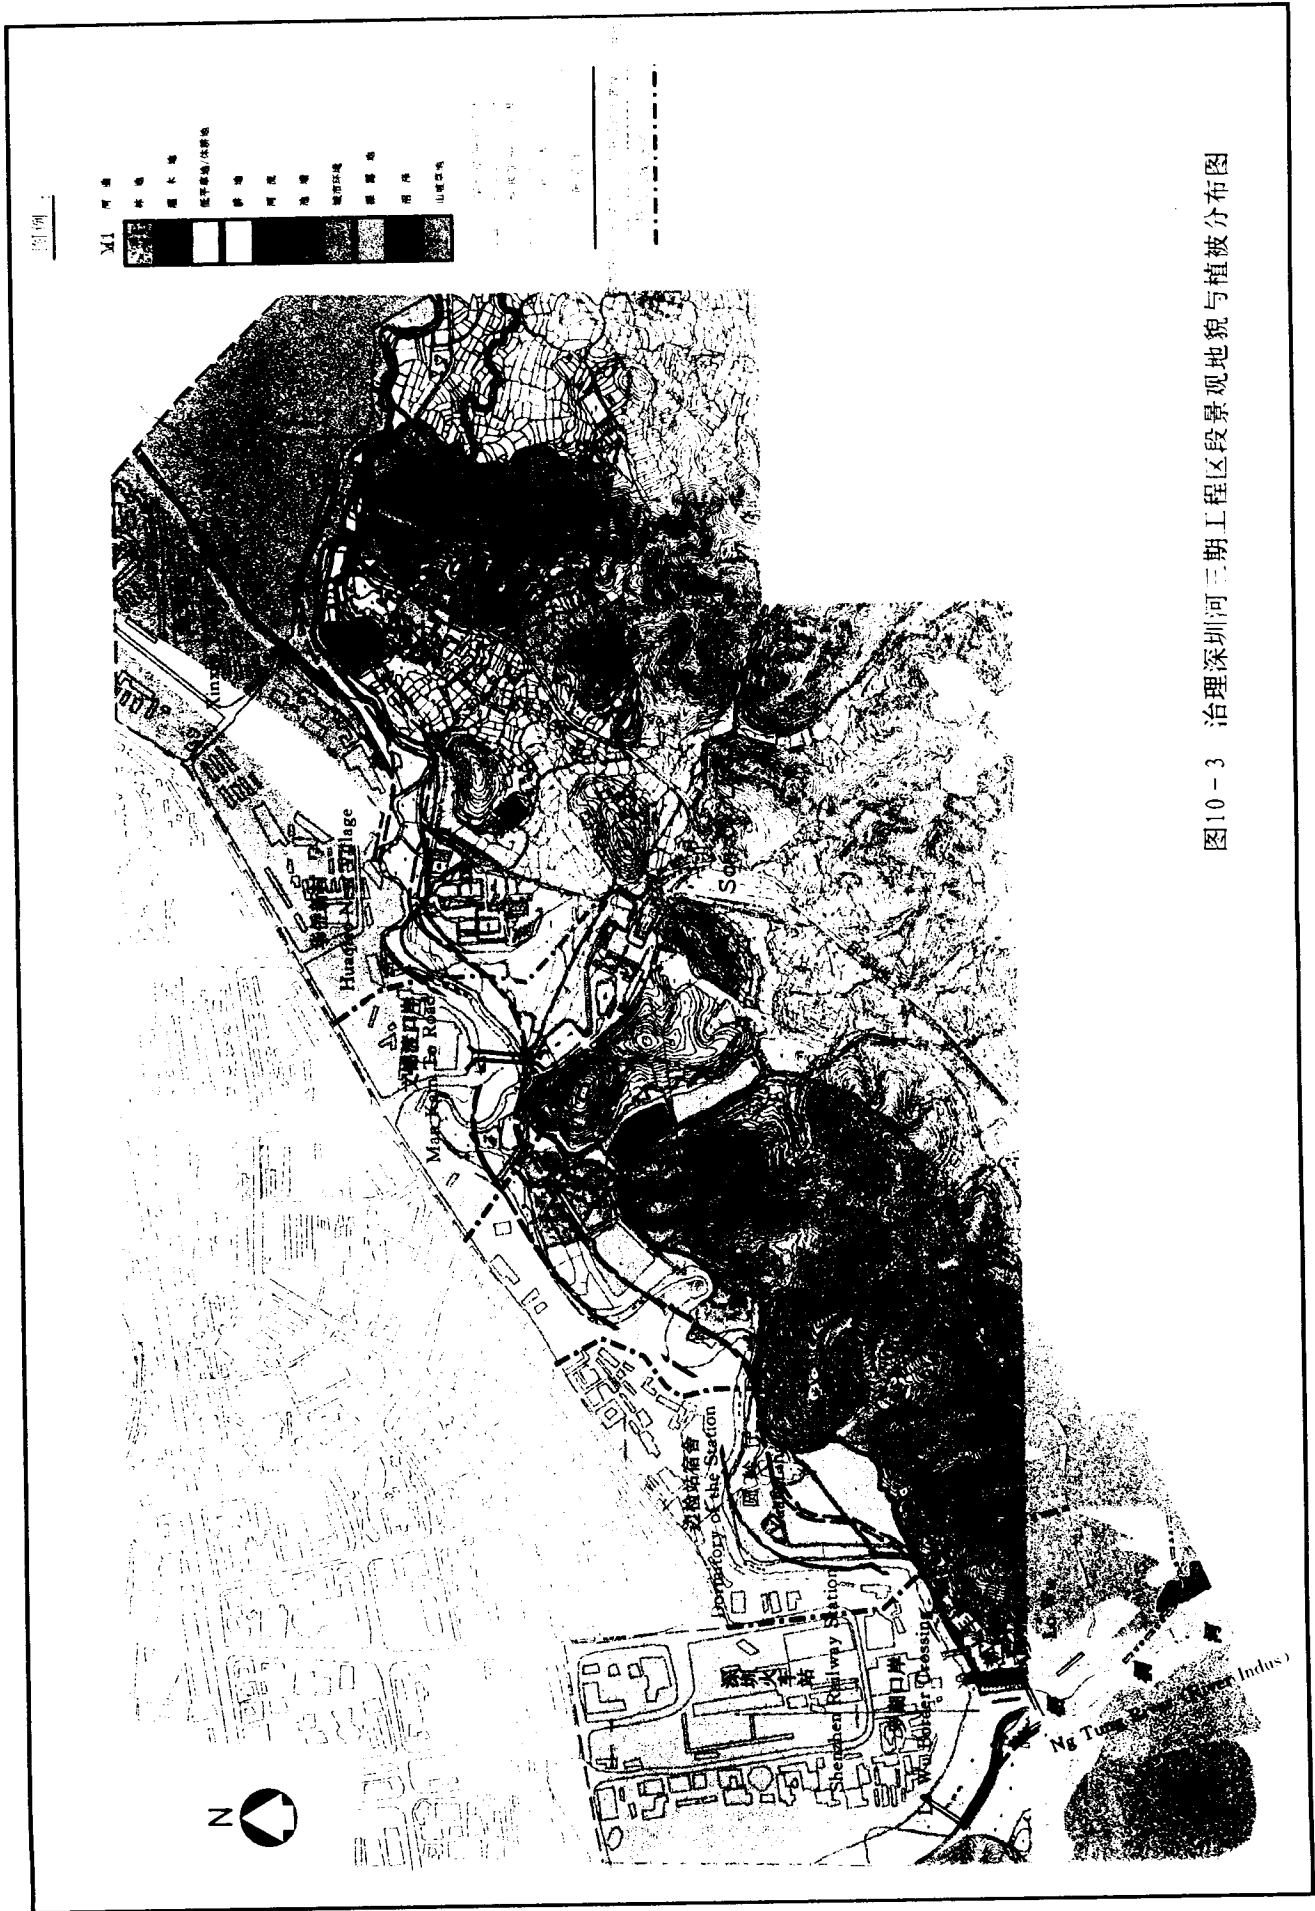
图10-3 治理深圳河三期工程区段景观地貌与植被分布图

现场查勘结果表明:深圳河第三期工程段右岸属深圳市罗湖区,近岸已基本开发完毕,沿河岸均为建筑物及围墙,主要景物有文锦渡海关、罗湖海关、深圳火车站、边防巡逻路、仓库及少量居民楼。

左岸香港一侧基本呈自然生态状况,近岸为低洼湿地,大部属夹杂有少量灌木的荒草地,罗湖口岸和园岭仔附近分布有少量池塘,文锦渡和木湖附近存在部分耕地。离岸300~500m外为高低起伏、参差不齐的低丘,草木旺盛、植被覆盖较好。河岸附近除边防巡逻路外,建筑物主要是边检大楼、岗楼等边境设施以及木湖泵站,罗湖村及木湖村掩映在离河岸较远的树林中。

研究区域内的景观地貌及植被示于图10-3

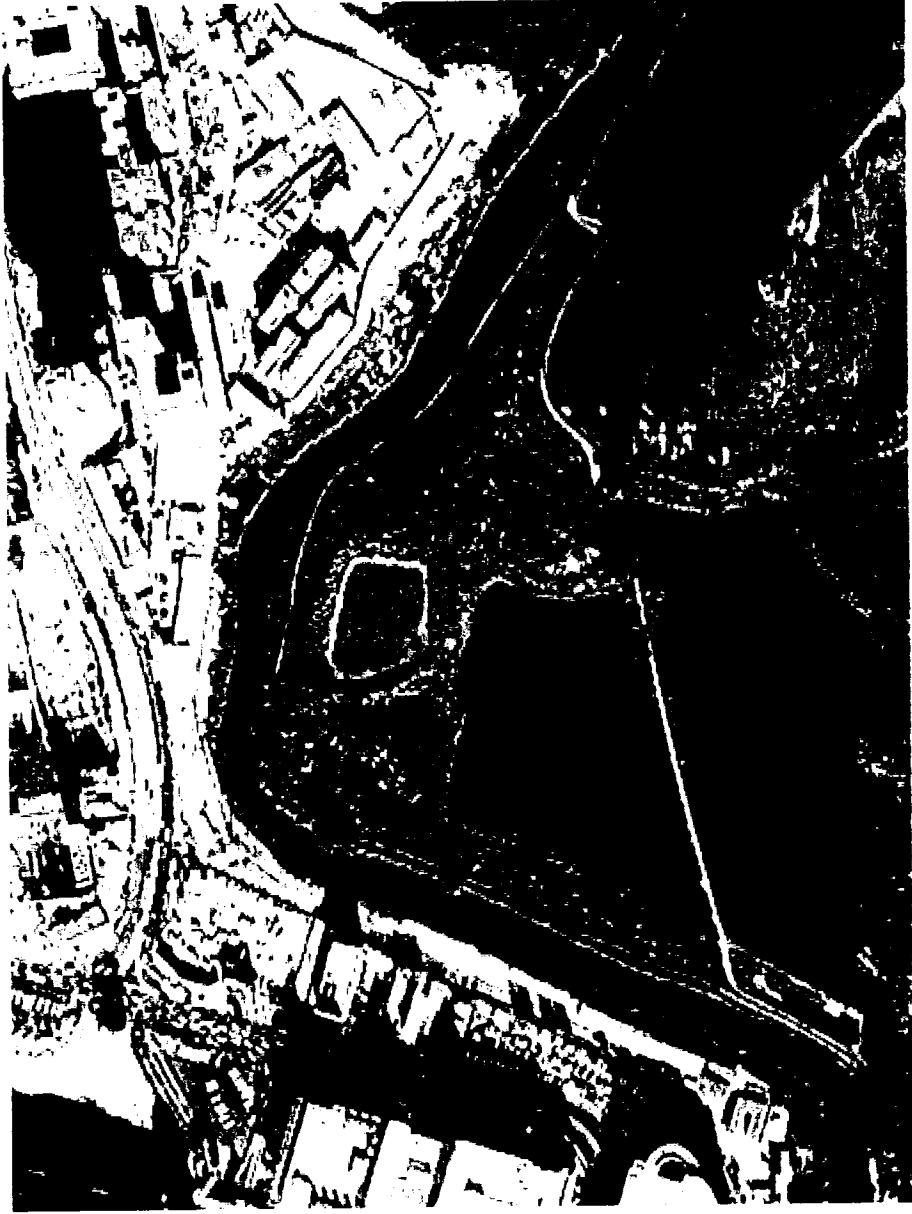
图 10-8 景观特色区域 2—圆岭仔

本区现状河道走线为一下端张开的 n 形。在深圳一侧, 紧靠河道为边防巡逻路, 巡逻路北边建有围墙, 围墙外是深圳市沿河南路, 道路以南为写字楼, 东部为边检总站宿舍楼。

在香港一侧, 大部分为鱼塘, 东边为小山丘, 有树木生长; 其余为平坦的休耕地, 有少量树木生长。无人居住, 无建筑物。

本区在深圳侧主要为城市化景观, 无自然景观资源。在香港侧, 景观特色呈典型的自然景观, 植被覆盖良好, 特别是大面积的鱼塘具有较高的景观价值。

本区主要工程项目包括河道疏浚、扩宽、挖深、裁弯取直及边防道路修建。

景观特色区域 2 见图 10-8, 本区现有景观资源分布参见图 10-3。

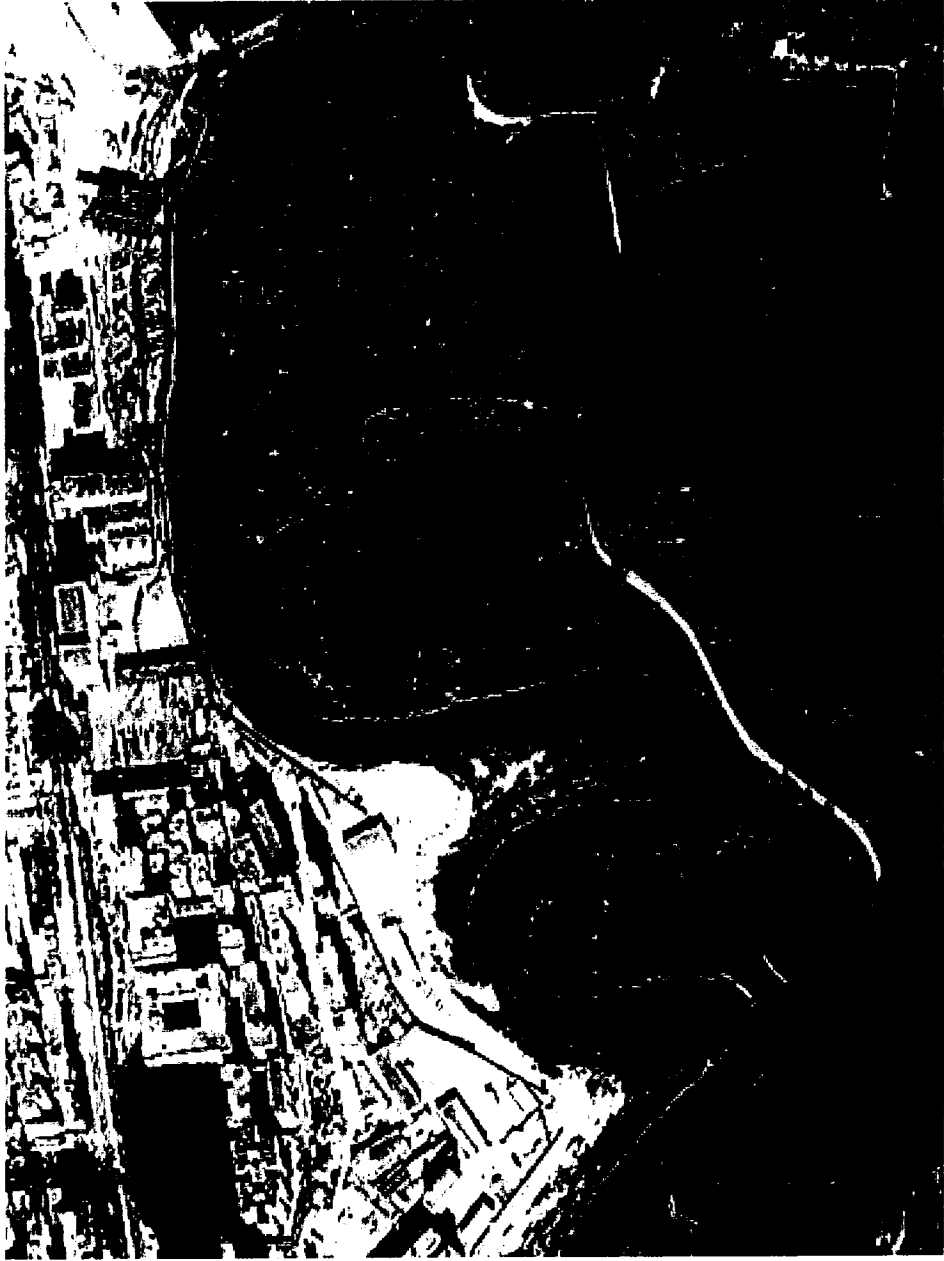
图 10-9 景观特色区域 3 南坑

本区现状河道走线强烈弯曲, 呈一不完整的 m 形。在深圳一侧, 紧靠河道为边防巡逻路, 巡逻路外侧建有围墙, 围墙外为仓库及停车场等。

在香港一侧, 为低丘、山洼、沼泽、红虫塘及平坦的休耕地, 植被良好, 多为草地, 有少量树木生长。无人居住, 无建筑物。

本区在深圳侧主要为城市化景观, 无自然景观资源。在香港侧, 景观特色表现为自然景观, 植被覆盖良好, 弯曲的河道、废弃的鱼塘、沼泽、低丘及洼地构成本区主要景观特色。

本区主要工程项目包括河道疏浚、扩宽、挖深、裁弯取直及边防道路修建。

景观特色区域 3 见图 10-9, 南坑弃土场现状见图 10-9a, 本区现有景观资源分布参见图 10-3。

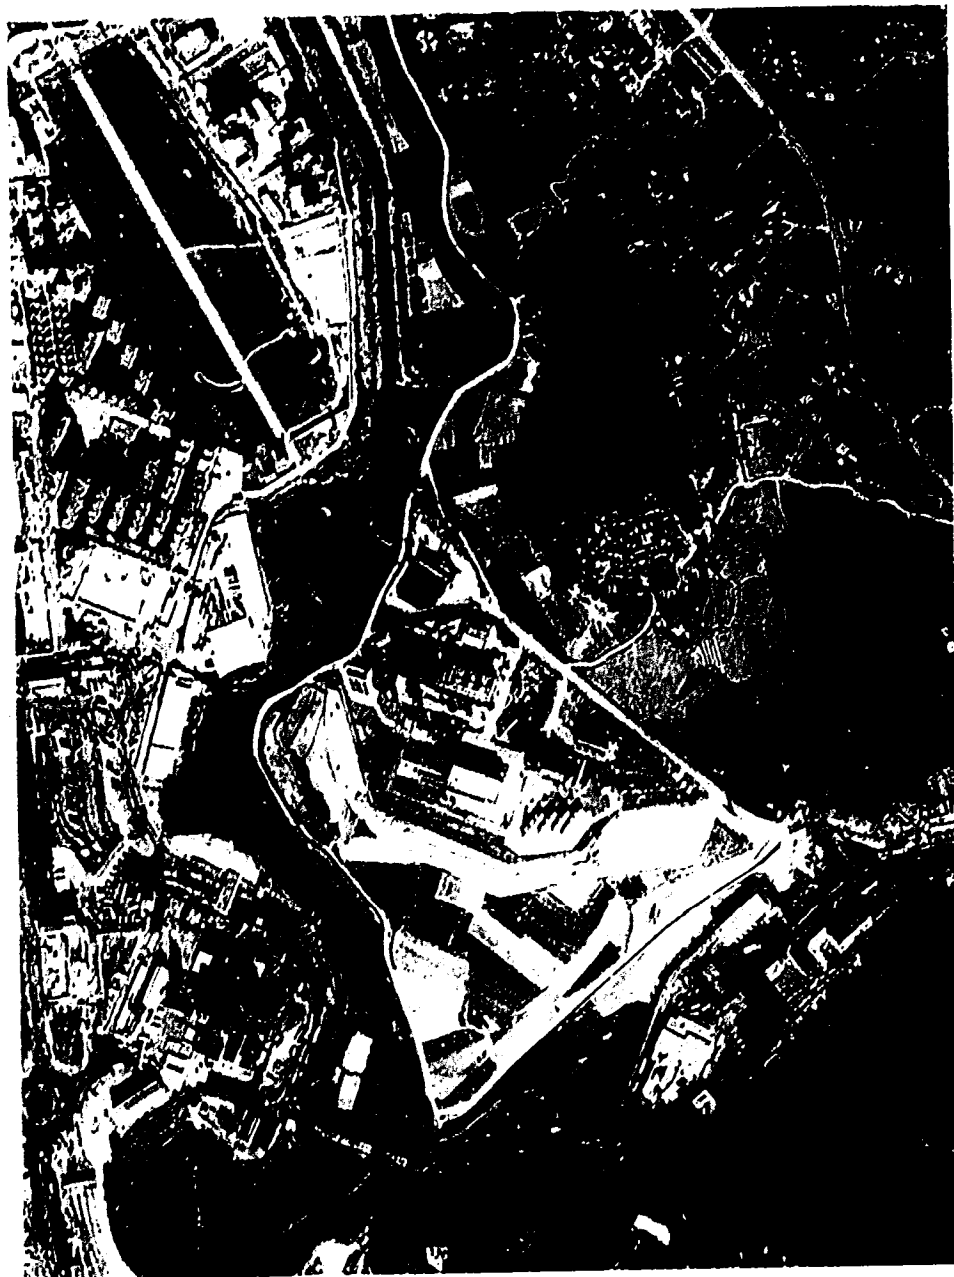
图 10-13 景观特色区域 5—木湖

本区河道相对顺直。在深圳一侧,紧靠河道为边防巡逻路,巡逻路外侧建有围墙,围墙外为写字楼,仓库、汽车修配中心、停车场、华侨新村、新秀村等。

在香港一侧,有木湖泵站、木湖村及瓦窑村,其中,木湖村座落在一低丘西面的山坡上,山坡东面为树林。靠近河岸的地带为平地,草皮覆盖良好

本区在深圳侧为城市化景观,主要居民区,无自然景观资源。在香港侧,西部为香港木湖泵站,呈城市化景观;东部为自然景观,包括低丘、山林、低平草地及耕地等。

本区主要工程项目包括河道疏浚、扩宽、挖深、裁弯取直及边防道路修建。

景观特色区域 5 见图 10-13,本区现有景观资源分布参见图 10-3。
