# 友聯 3 號浮船塢搬遷

環境影響評估報告  
行政摘要

2006 年 10 月

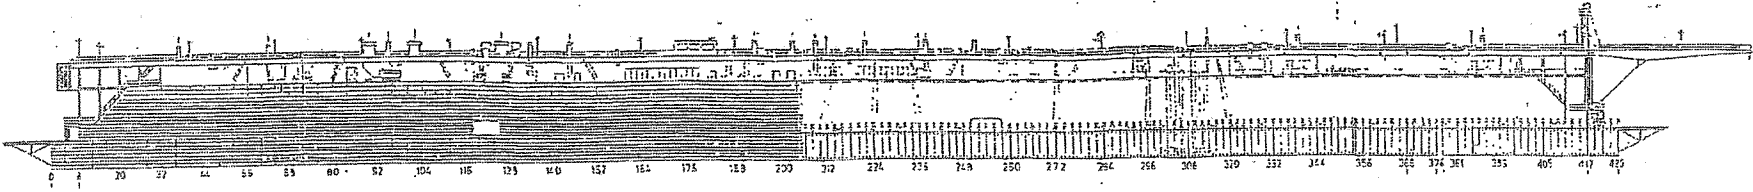
縱剖面  
 LONGITUDINAL SECTION

Length over pontoon	304.00 m
Breadth over pontoon	54.80 m
Breadth of sidewall	3.90 m
Depth of pontoon at center line	5.00 m
Depth of pontoon at side	4.90 m
Height of top deck at side	18.20 m
Height of safety deck at side	13.90 m
Maximum submerged draught	16.20 m

友聯3號浮船塢搬遷  
 Relocation of Yiu Lian Floating Dock No. 3  
 友聯3號浮船塢總佈置圖  
 The General Arrangement of the Existing Dock

- 圖 1-1 友聯 3 號浮船塢總佈置
- 圖 1-2 友聯 3 號浮船塢之現址及新址
