深圳市治理深圳河办公室

治理深圳河第三期第二阶段合同 B 工程

环境监察与审核月报

2003 年第六期 2003 年 6 月

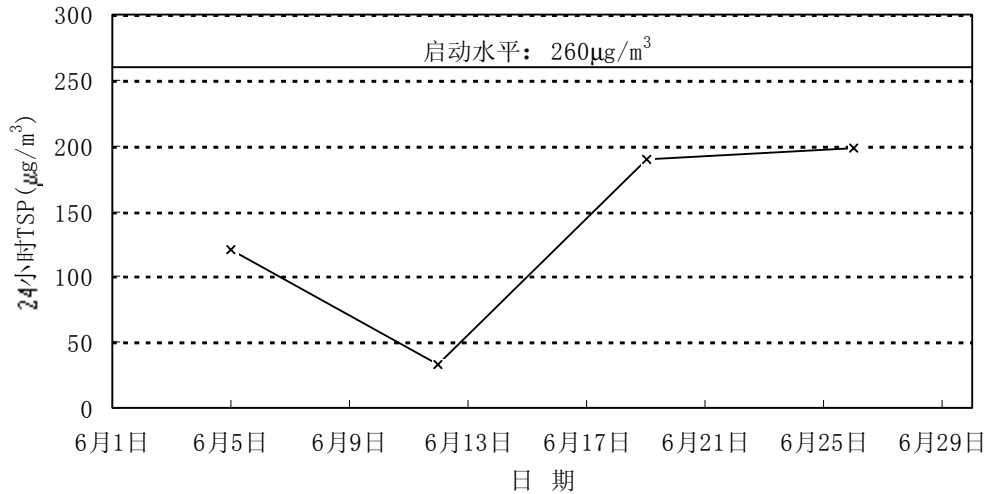
图3-2 2003年06月深圳罗湖四村24小时平均TSP变化趋势

本报告期内在深圳侧罗湖四村共进行了 4 次 24 小时平均 TSP 监察, 时间分别为 6 月 5 日、12 日、19 日和 26 日至次日。4 次 24 小时平均 TSP 的监察结果在 $32.9\sim 198\mu\text{g}/\text{m}^3$ 之间。为避免再次发生 2003 年 4 月份罗湖四村出现的 TSP 严重超标情况, 根据环监小组要求, 承建商积极采取了一系列降尘纾缓措施, 并取得了较好的效果。本报告期四次 24 小时平均 TSP 的监测结果均低于深圳侧的空气监察启动水平($260\mu\text{g}/\text{m}^3$)。罗湖四村 24 小时平均 TSP 在本报告期内的变化趋势见图 3-2。

深圳罗湖四村空气 24 小时平均 TSP 的基线监察结果在 $52.8\sim 80.8\mu\text{g}/\text{m}^3$ 之间, 本报告期罗湖四村 4 次 24 小时平均 TSP 监察结果除 6 月 12 日 ($32.9\mu\text{g}/\text{m}^3$) 低于基线最小值外, 均超过了基线监察结果的最大值。本报告期罗湖四村 24 小时平均 TSP 监察结果的平均值为 $135.0\mu\text{g}/\text{m}^3$, 高于基线监察结果的平均值 ($65.54\mu\text{g}/\text{m}^3$), 但低于上月监察结果的平均值 ($194.0\mu\text{g}/\text{m}^3$); 最大值为 $198\mu\text{g}/\text{m}^3$, 高于基线监察结果的最大值 ($80.8\mu\text{g}/\text{m}^3$), 但低于上月监察结果的最大值 ($227\mu\text{g}/\text{m}^3$); 最小值 $32.9\mu\text{g}/\text{m}^3$, 低于基线监察结果的最小值 ($52.8\mu\text{g}/\text{m}^3$), 更低于上月监察结果的最小值 ($122\mu\text{g}/\text{m}^3$)。总体来看, 本报告期内罗湖四村的空气 24 小时平均 TSP 监测值低于上一报告期, 但仍高于基线监察结果。

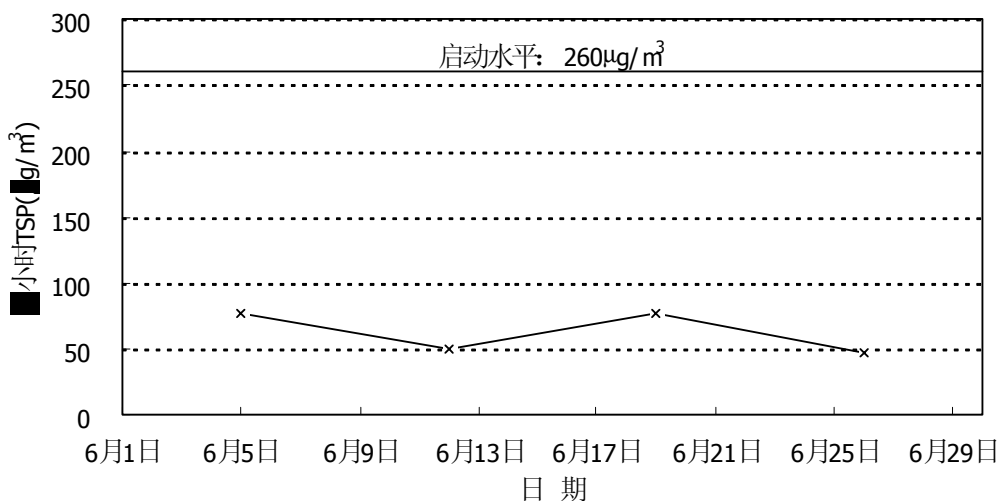
图3-3 2003年06月深圳边检宿舍24小时平均TSP变化趋势

环监小组分别于 6 月 5 日、12 日、19 日和 26 日至次日, 在边境检查站宿舍空气采样点进行了 4 次 24 小时平均 TSP 监察, 结果在 $47.4\sim 76.3\mu\text{g}/\text{m}^3$ 之间, 均低于深圳侧的空气监察启动水平($260\mu\text{g}/\text{m}^3$)。深圳边境检查站宿舍 24 小时平均 TSP 在 2003 年 6 月份的变化趋势见图 3-3。

深圳边境检查站宿舍空气 24 小时平均 TSP 的基线监察结果在 $21.2\sim 38.4\mu\text{g}/\text{m}^3$ 之间, 本报告期的 4 次 24 小时 TSP 监察结果都超出基线监察结果的范围。4 次 24 小时 TSP 监察结果的平均值为 $62.2\mu\text{g}/\text{m}^3$, 低于上一报告期的平均值 ($65.4\mu\text{g}/\text{m}^3$), 但高于基线监察结果的平均值 ($29.74\mu\text{g}/\text{m}^3$); 本报告期的最大值为 $76.3\mu\text{g}/\text{m}^3$, 与上一报告期的最大值 ($76.3\mu\text{g}/\text{m}^3$) 相等, 但高于基线监测结果的最大值 ($38.4\mu\text{g}/\text{m}^3$); 本报告期的 TSP 最小值为 $47.4\mu\text{g}/\text{m}^3$, 稍低于上一报告期最小值 ($48.9\mu\text{g}/\text{m}^3$), 但高于基线监测结果的最小值 ($21.2\mu\text{g}/\text{m}^3$)。

从监察结果的平均值来看, 2003 年 6 月份深圳边境检查站宿舍的空气情况要好于上月, 但仍差于基线水平。

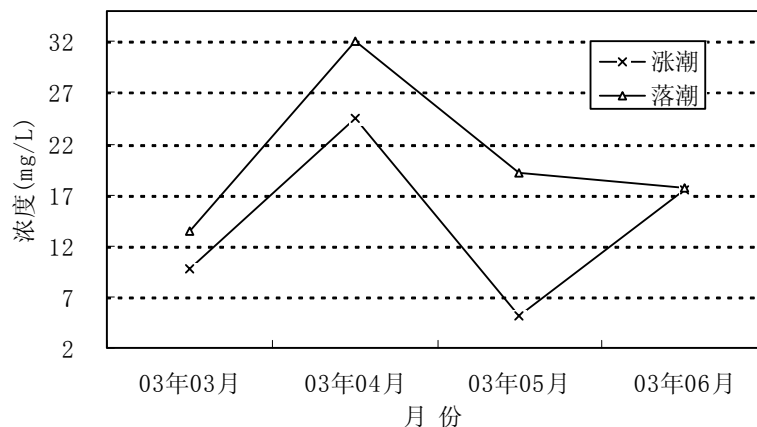
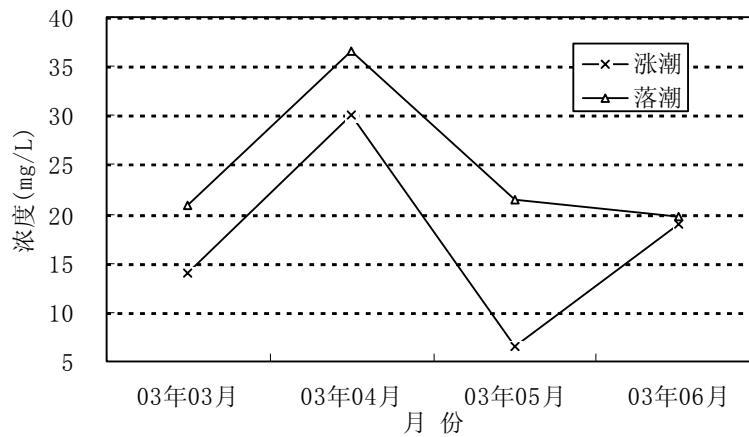
图 5-5~图 5-9 分别为鹿丹村水质监察点的 BOD₅、氨氮、总氮、总磷和总铜含量在过去 4 个报告期的变化情况。

在过去 4 个报告期内，鹿丹村监察点的 BOD₅ 含量在涨潮期间于 2003 年 5 月份达最低值，本报告期又有所上升；落潮期间于 5 月份达到最高，本报告期又大幅度下降。氨氮和总氮含量在涨潮期变化趋势相似，因为深圳河水体中的氨氮正是构成总氮的主要成分，均于 2003 年 4 月份达到最高值，5 月份降到最低值，6 月份又大幅度上升；落潮期二者变化趋势相似，均于 2003 年 4 月份达到最高值，5 月份又大幅度下降，本报告期继续稍许下降。总磷含量在涨潮及落潮期变化趋势相似，都于 4 月份达到最高值，5 月份又大幅度下降至最低，本报告期又明显上升。总铜含量在涨潮期及落潮期变化趋势相似，均于 3 月份达到最高值，以后持续下降，5 月份达到最低值，本报告期又略有上升。
