治理深圳河第三期第二阶段合同 B 工程

环境监察与审核月报

2004 年第九期 2004 年 9 月

长江水资源保护科学研究所

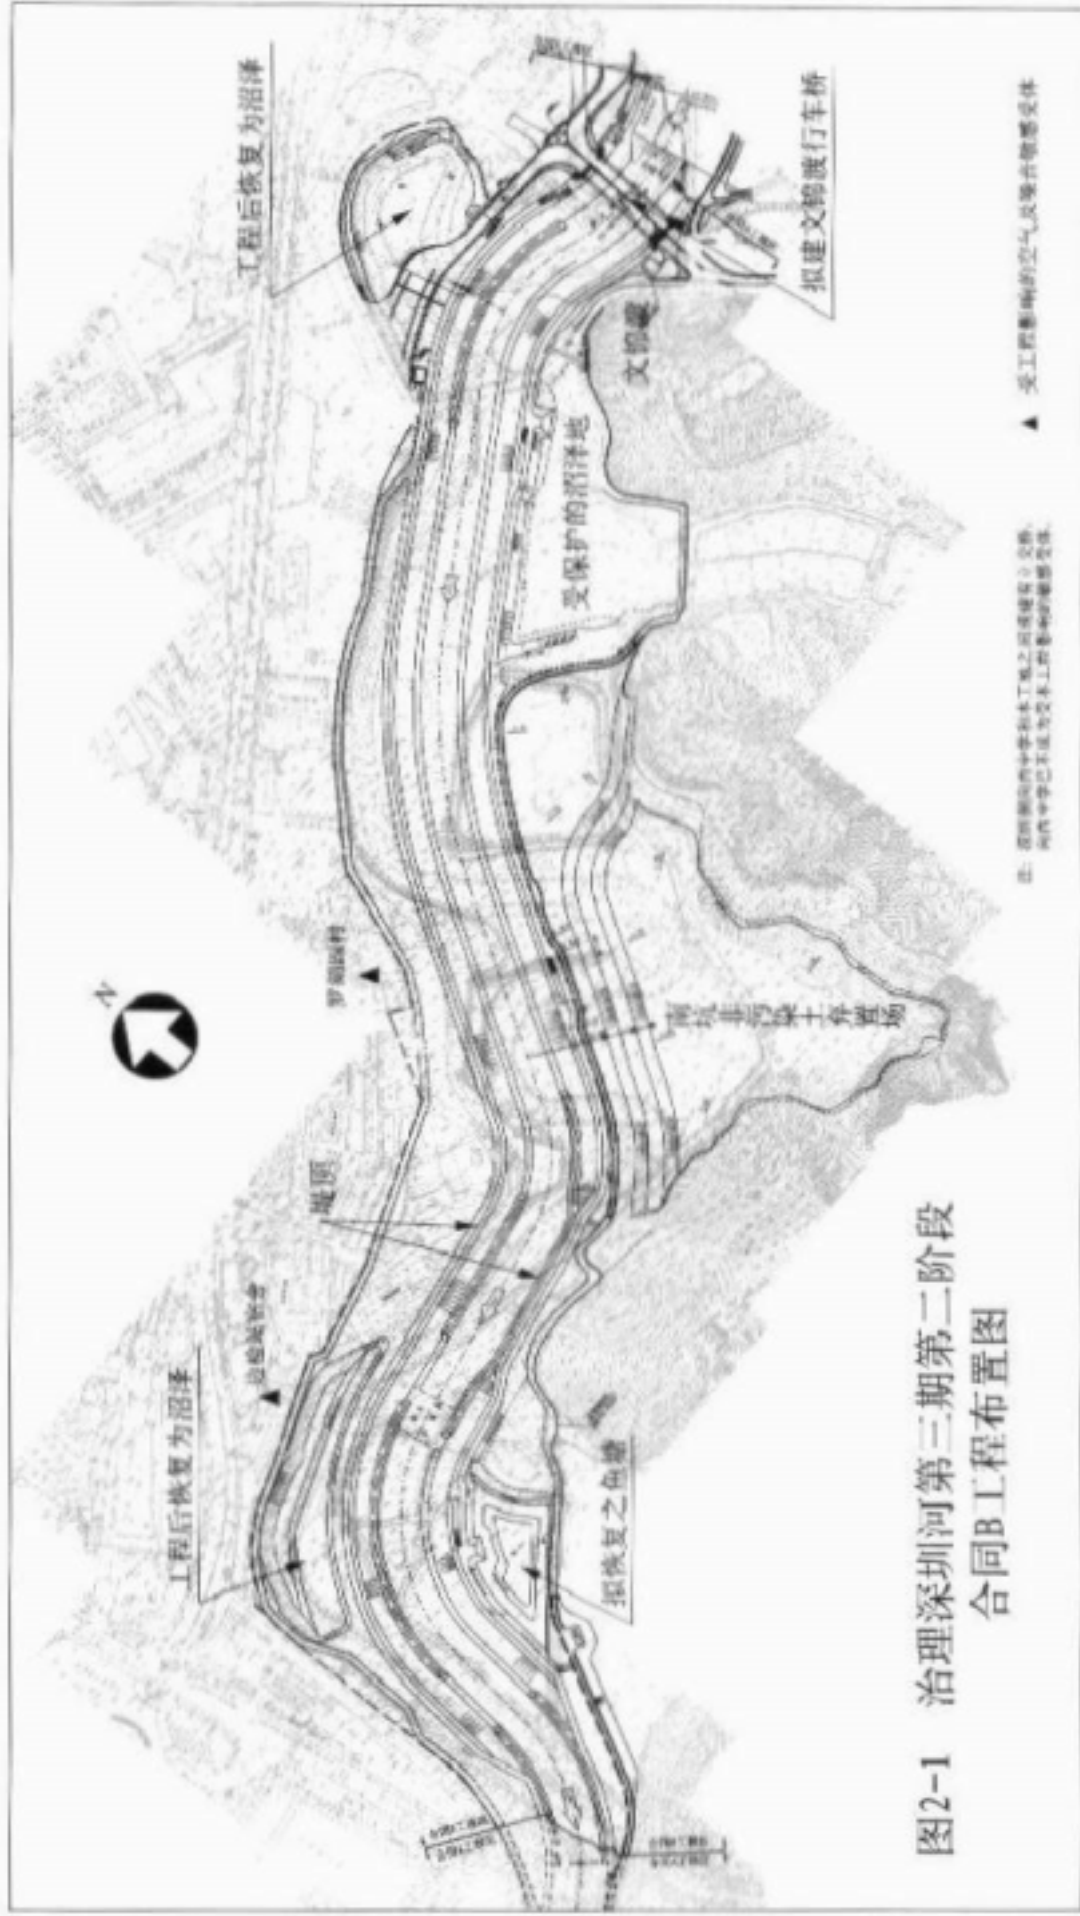
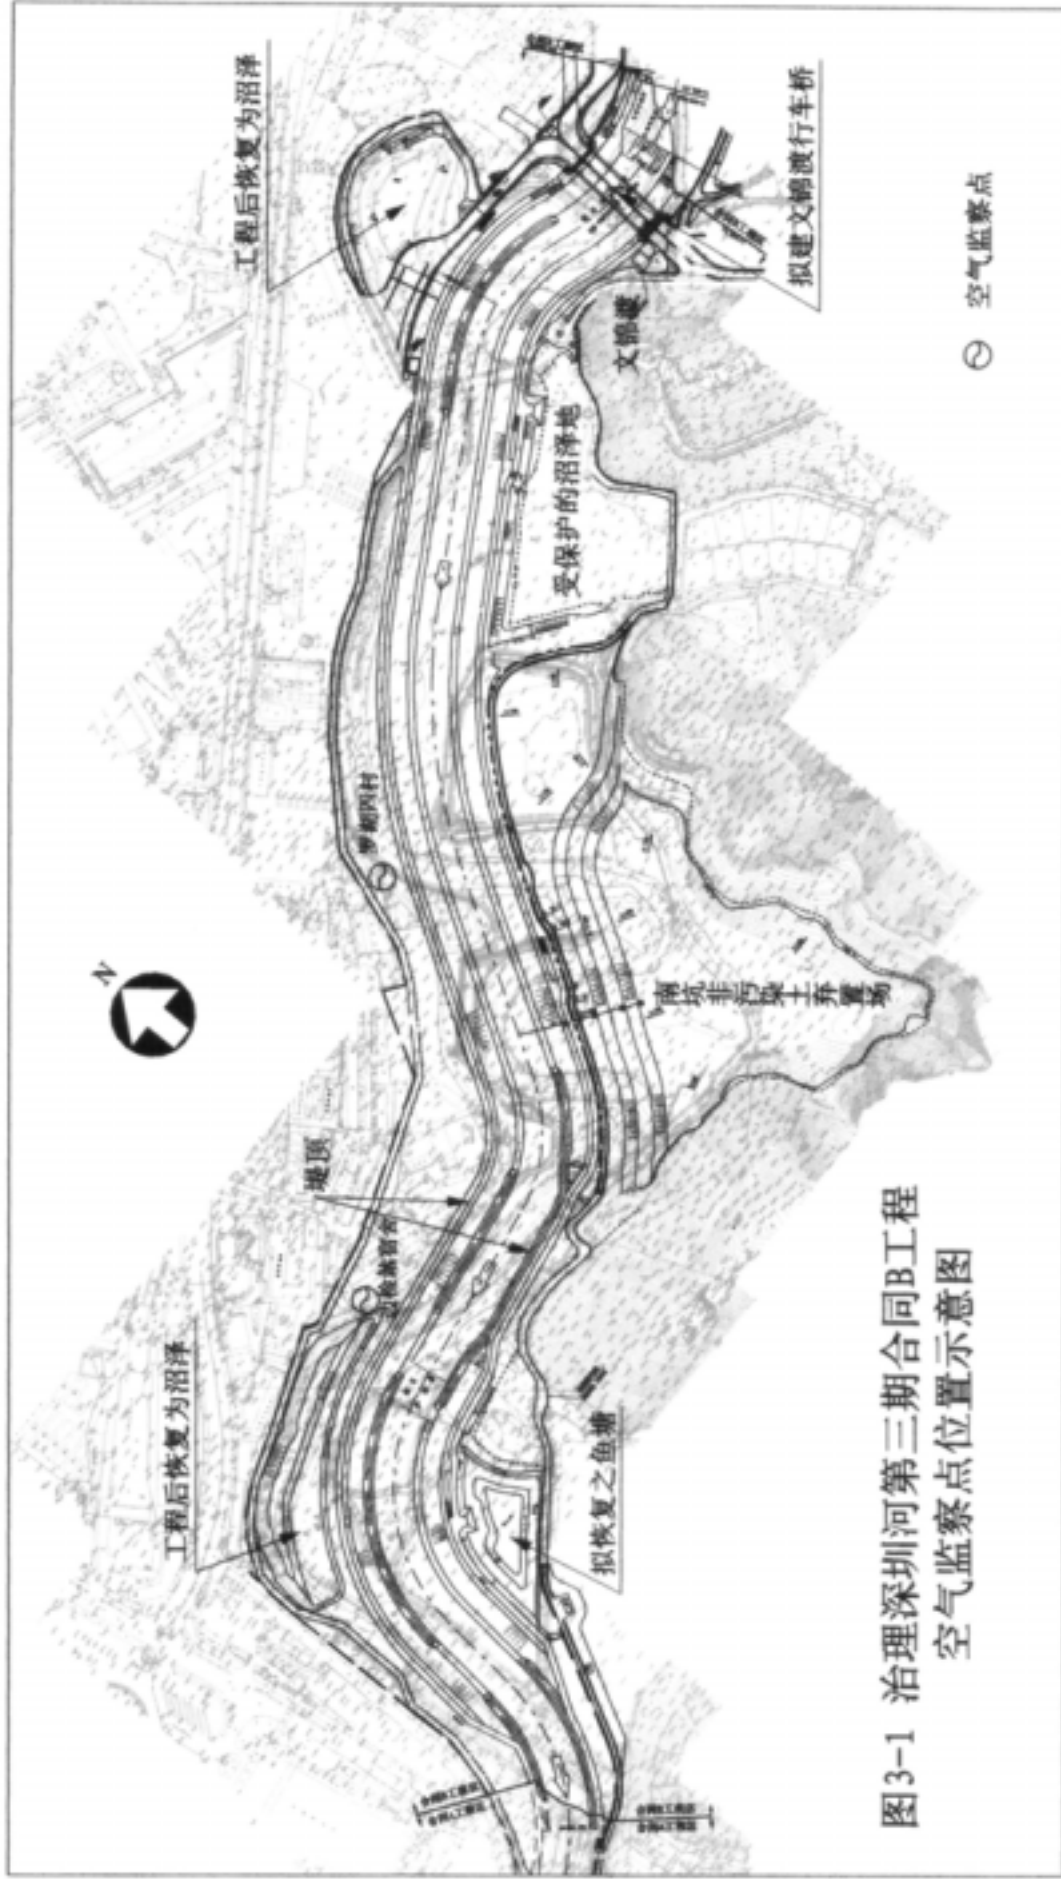
治理深圳河第三期第二阶段合同 B 工程段轴线范围自桩号 10+021.581 至桩号 11+800.000 之间，河道轴线全长 1778.419m。在合同 B 河段主体工程包括：1) 河道工程、2) 堤防工程、3) 桥梁工程、4) 重配工程、5) 环境保护工程。合同 B 工程平面布置见图 2-1。

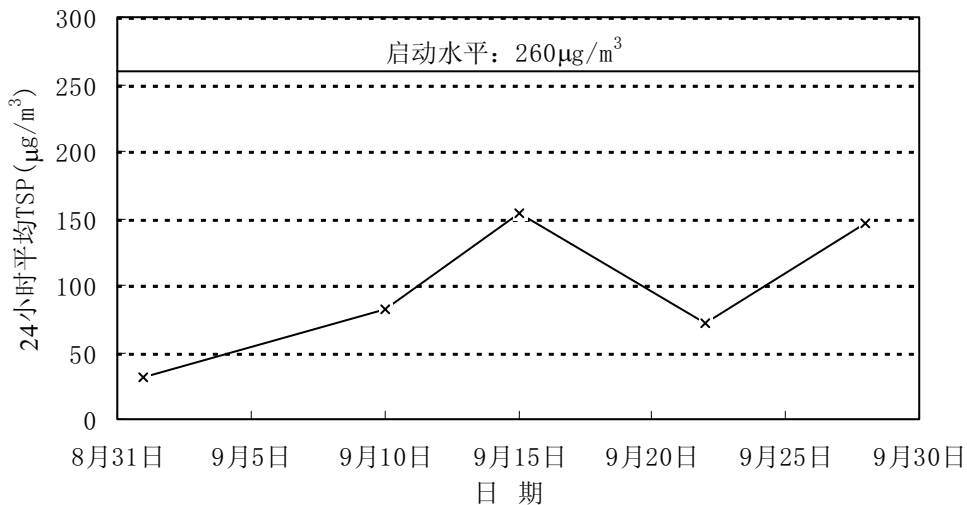
图3-2 2004年09月深圳罗湖四村24小时平均TSP变化趋势

本报告期内在深圳罗湖四村共进行了 5 次 24 小时平均 TSP 监察, 时间分别为 9 月 1 日、10 日、15 日、22 日和 28 日至次日。5 次 24 小时平均 TSP 的监察结果在 $30.6\sim 156\mu\text{g}/\text{m}^3$ 之间, 本报告期工程施工强度不大, 工区起尘活动不多, 各项降尘工作均按计划正常进行, 工区扬尘较小。罗湖四村本报告期 TSP 水平较上一个报告期有明显下降, 这得益于承建商加强了工程区内降尘管理。罗湖四村 24 小时平均 TSP 变化趋势见图 3-2。

深圳罗湖四村空气 24 小时平均 TSP 的基线监察结果在 $52.8\sim 80.8\mu\text{g}/\text{m}^3$ 之间, 本报告期 5 次 24 小时平均 TSP 监察结果 2 次在基线范围内, 其余 3 次超过基线监察结果的最大值, 但均在深圳侧空气污染控制标准以内。本报告期罗湖四村 24 小时平均 TSP 监察结果的平均值为 $96.5\mu\text{g}/\text{m}^3$, 高于基线监察结果的平均值 ($65.54\mu\text{g}/\text{m}^3$), 但低于上一报告期的平均值 ($121\mu\text{g}/\text{m}^3$); 最大值 $156\mu\text{g}/\text{m}^3$, 高于基线监察结果的最大值 ($80.8\mu\text{g}/\text{m}^3$), 但低于上一报告期的最大值 ($196\mu\text{g}/\text{m}^3$); 本报告期的最小值 $30.6\mu\text{g}/\text{m}^3$, 高于基线监察结果的最小值 ($52.8\mu\text{g}/\text{m}^3$), 但低于上一报告期的最小值 ($82.3\mu\text{g}/\text{m}^3$)。总体来看, 本报告期罗湖四村的空气质量差于基线监察时期, 但明显好于上一个报告期。

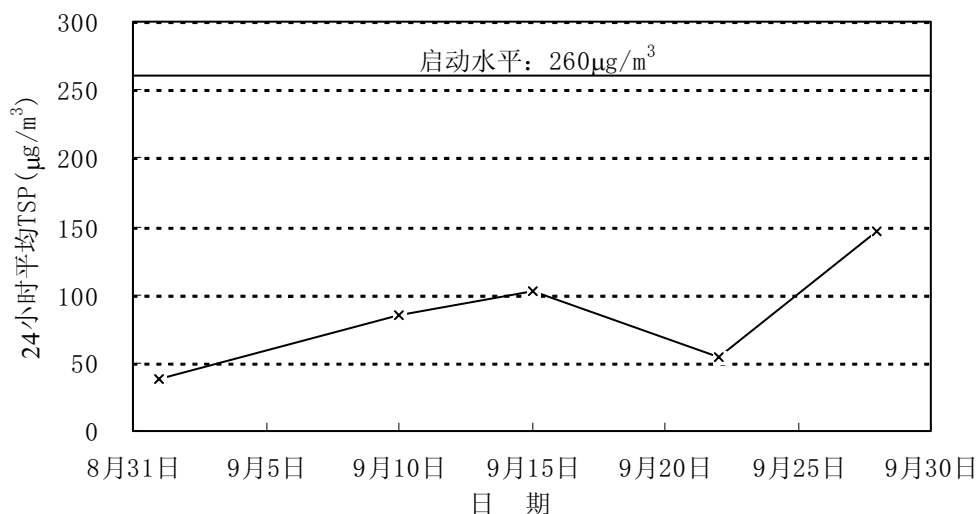
图3-3 2004年09月深圳边检宿舍24小时平均TSP变化趋势

环监小组分别于 9 月 1 日、10 日、15 日、22 日和 28 日至次日, 在深圳边境检查站宿舍空气采样点进行了 5 次 24 小时平均 TSP 监察, 结果在 $37.4\sim 147\mu\text{g}/\text{m}^3$ 之间, 均低于深圳侧的空气监察启动水平 ($260\mu\text{g}/\text{m}^3$)。本报告期深圳边境检查站宿舍敏感点施工强度不大, 工区扬尘影响较小, 空气质量好于上一个报告期。深圳边境检查站宿舍 24 小时平均 TSP 在本报告期内的变化过程见图 3-3。

深圳边境检查站宿舍空气 24 小时平均 TSP 的基线监察结果在 $21.2\sim 38.4\mu\text{g}/\text{m}^3$ 之间, 本报告期的 5 次 24 小时 TSP 监察结果 1 次在基线范围内, 其余 4 次均超出基线监察结果最大值, 但均在深圳侧空气污染控制标准以内。5 次 24 小时 TSP 监察结果的平均值为 $85.3\mu\text{g}/\text{m}^3$, 高于基线监察结果的平均值 ($29.74\mu\text{g}/\text{m}^3$), 但低于上一报告期的平均值 ($120\mu\text{g}/\text{m}^3$); 本报告期的最大值为 $147\mu\text{g}/\text{m}^3$, 高于基线监测结果的最大值 ($38.4\mu\text{g}/\text{m}^3$), 但低于上一报告期的最大值 ($216\mu\text{g}/\text{m}^3$); 本报告期的 TSP 最小值为 $37.4\mu\text{g}/\text{m}^3$, 高于基线监测结果的最小值 ($21.2\mu\text{g}/\text{m}^3$), 但低于上一报告期最小值 ($51.1\mu\text{g}/\text{m}^3$)。从监察结果的平均值来看, 本报告期深圳边境检查站宿舍的空气质量远差于基线水平, 但要好于上一个报告期。

本报告期一度受旧围网拆除、平整场地作业, TSP 含量有所上升, 环监小组及时指示承建商进行处理, 未造成在的影响。本报告期总体空气污染保持在较低的水平。

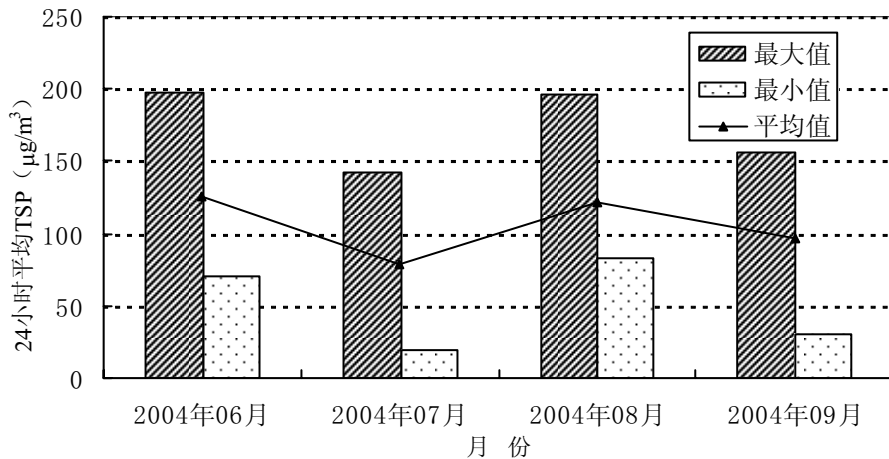
图3-4 04年6月至9月深圳罗湖四村24小时TSP变化趋势

深圳罗湖四村 04 年 6 月至 9 月的 24 小时平均 TSP 变化趋势见图 3-4。由图可见，过去 4 个报告期，深圳罗湖四村 TSP 总体污染水平较轻，呈起伏交替的变化趋势，本报告期又有小幅回落。在过去 4 个报告期内，工程施工起尘较轻，降尘工作按计划正常进行，工地扬尘得到较好控制，未有超标情况发生。

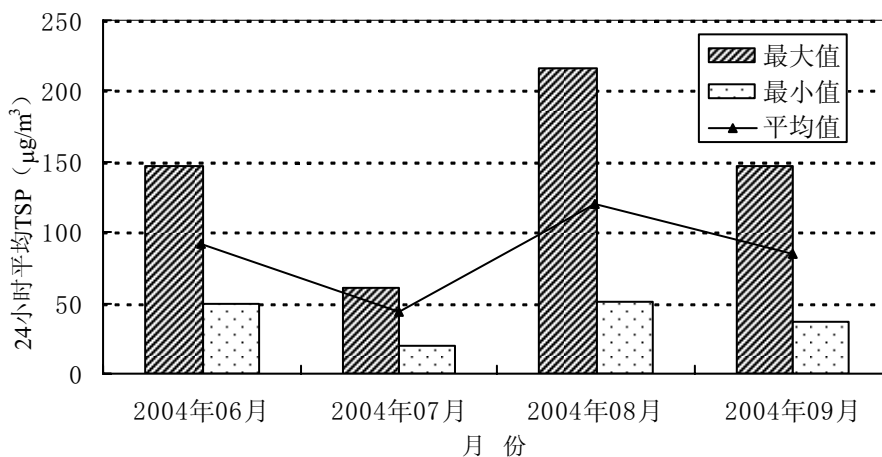
图3-5 04年6月至9月边检站宿舍24小时TSP变化趋势

深圳边境检查站宿舍 04 年 6 月至 9 月的 24 小时平均 TSP 变化趋势见图 3-5。由图可见，在过去四个报告期，深圳边境检查站宿舍 TSP 表现为起伏交替的变化趋势，8 月份监测的最大值较高，但该月总体污染水平仍较轻。过去 4 个报告期总体空气质量较好。

随着雨季结束，旱季到来，天气干燥，多风少雨，须加强施工道路和工程区内大面积裸露地表的除尘降尘工作，防止扬尘大幅攀升，将空气污染水平控制在可接受的范围内。

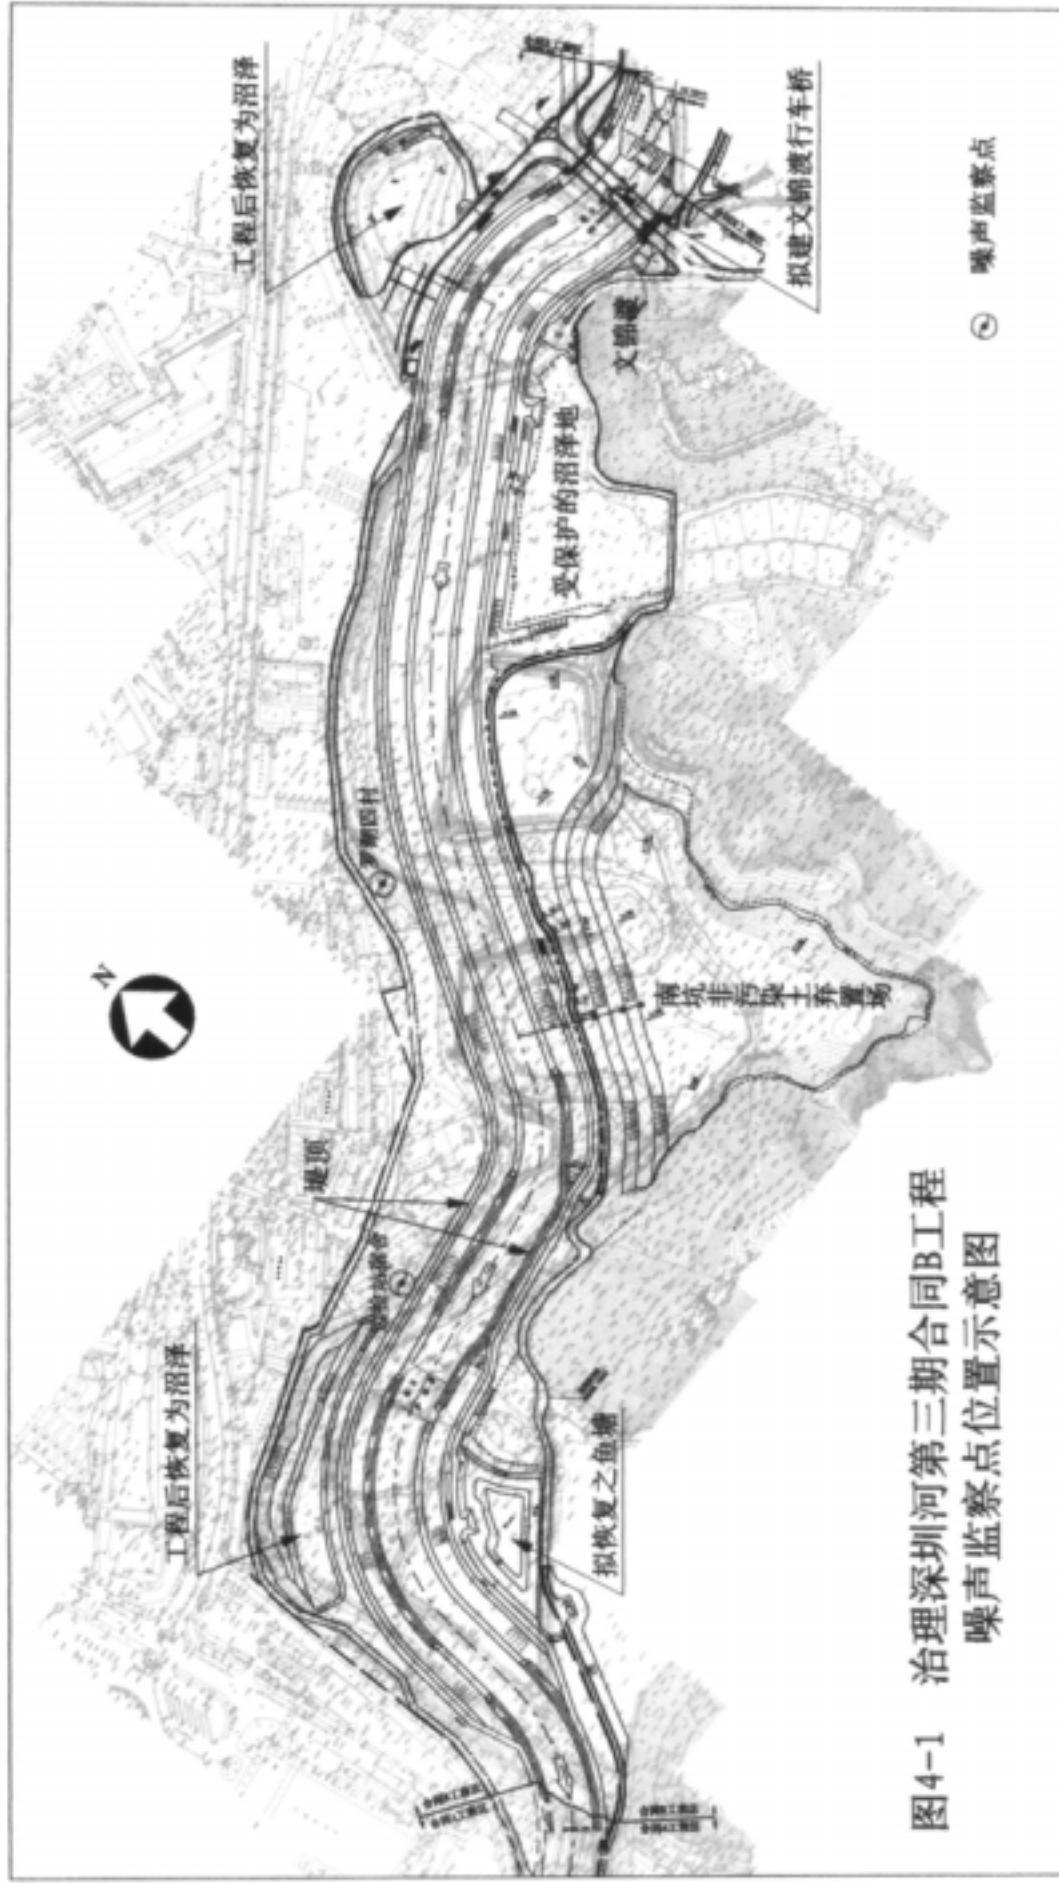
图4-1 治理深圳河第三期合同B工程
噪声监察点位置示意图

监察点位：根据《环评报告》的结论和《环监手册》的要求，在受施工噪音影响较大的两个敏感点（深圳罗湖四村和深圳边境检查总站宿舍）附近分别设立监察点，其位置见图 4-1。

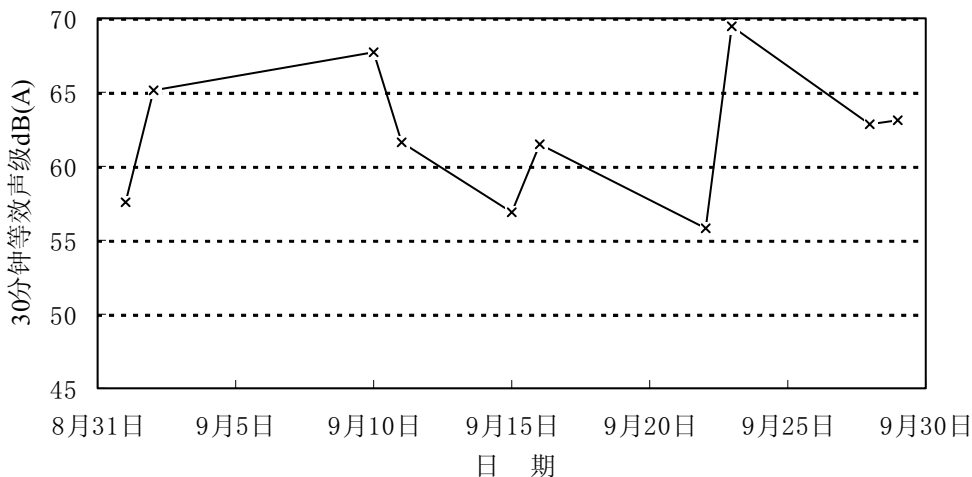
图4-2 2004年09月罗湖四村昼间噪音声级变化趋势

本报告期深圳罗湖四村昼间噪音声级在 55.8~69.4dB(A) 之间。本报告期 III B 河道疏浚强度较小，对环境噪音污染影响不大。受深圳侧道路护坡加固空压机作业、敲石、碎石以及石料装卸等临时性施工作业影响，噪音污染起伏变化较大，但均未超过深圳侧工程施工噪音控制标准，也未收到有关噪音扰民的投诉。本报告期昼间噪音声级整体相对上一报告期略有上升。本报告期深圳罗湖昼间噪音声级变化趋势见图 4-2。

深圳罗湖四村基线昼间噪音声级的平均值为 59.1 dB(A)，范围在 57.9~61.2dB(A) 之间。本报告期深圳罗湖四村共进行的 10 次昼间噪音声级监测，其监测结果有 3 次低出基线范围，另外 7 次均超出基线范围的最大值；10 次昼间噪音声级监测结果的平均值为 62.0dB(A)，高于基线昼间噪音声级的平均值 [59.1dB(A)]，也略高于上一期平均值 [61.6dB(A)]。从监察结果的平均值来看，本报告期罗湖四村昼间噪音污染程度高于基线监察时期，也略高于上一个报告期。

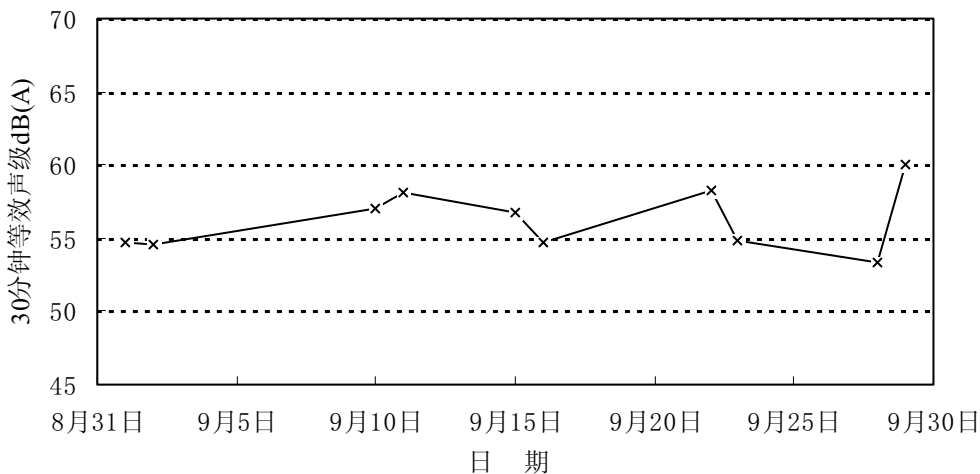
图4-3 2004年09月深圳边检宿舍昼间噪音声级变化趋势

本报告期边境检查站宿舍昼间噪音声级在 53.4~60.0dB(A) 之间。本报告期边境检查站宿舍深港两侧工程施工强度都不大，工区少有大噪音源施工作业，边境检查站宿舍下水管道铺设施工和河道疏浚作业都对边境检查站宿舍噪音敏感点造成明显的噪音污染。本报告期亦未受到围网外其它噪音影响。本报告期边

深圳罗湖边境检查站宿舍的基线昼间噪音声级 $Leq(30min)$ 范围在 50.3~57.0dB(A) 之间。本报告期 10 次昼间噪音声级 $Leq(30min)$ 监测结果有 7 次在基线范围内，其余 3 次均超出了基线的最大值。本报告期深圳罗湖边境检查站宿舍昼间噪音声级的平均值为 56.2dB(A)，高于基线昼间噪音声级的平均值[52.3dB(A)]，低于上一报告期的昼间噪音声级平均值[57.1dB(A)]。总体而言，本报告期深圳罗湖边境检查站宿舍昼间噪音污染程度高于基线水平，略好于上一个报告期。

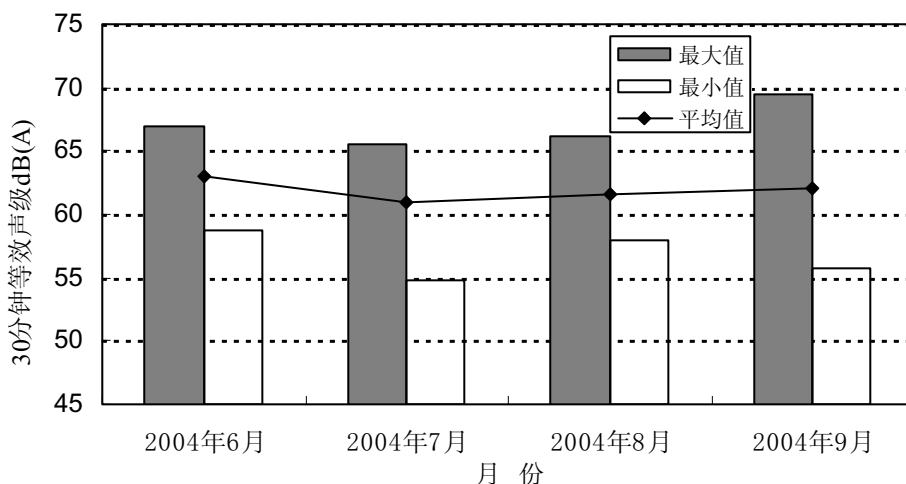
图4-4 罗湖四村04年06月~09月昼间噪音变化趋势

04 年 6 月至 9 月深圳罗湖四村昼间噪音声级变化趋势见图 4-4。从图可见，从 7 月份开始，深圳罗湖四村噪音污染平均值水平呈平缓上升的变化趋势，但仍未超出 6 月份的污染水平，均维持在较低变动区间。可见在过去四个报告期，深圳罗湖四村噪音污染总体水平不高，工程施工对环境未造成太大的噪音污染。

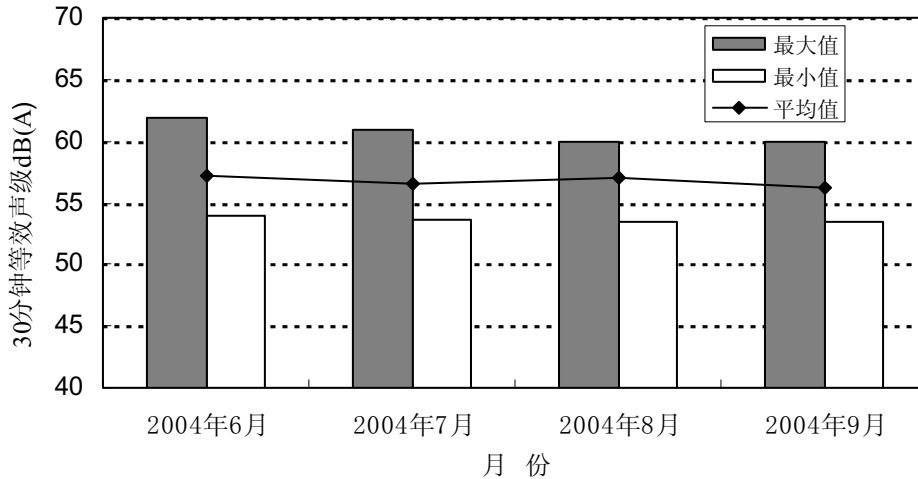
图4-5 深圳边检宿舍04年06月~09月昼间噪音变化趋势

04年6月至9月深圳边境检查站宿舍昼间噪音声级变化趋势见图4-5。由于深圳边境检查站宿舍施工场地开阔，四个报告期施工强度均比较低，工区少有大噪音源施工，工程施工基本未对该噪音敏感点产生明显的噪音污染。从图可见，深圳边境检查站宿舍噪音污染趋势平稳，水平较低，环境噪音状况处于良好的状态。

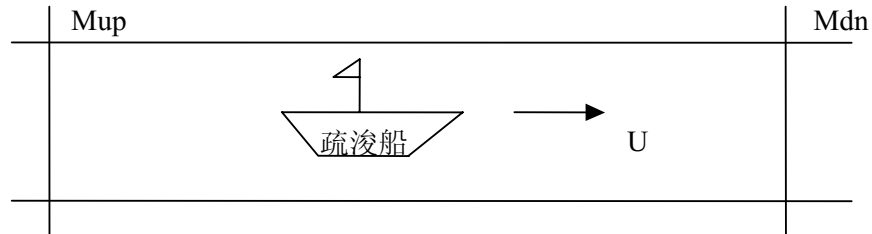
图 5-2 III B 工程水下疏浚水质监察点位置示意图

本报告期内，承建商在桩号 10+475~10+850 段进行疏浚，环监小组继续进行水下疏浚水质监察。本报告期环监小组按照《环监手册》的规定，在开挖点上游 500m 处设立对照断面（Mup），在开挖点下游 1,000m 处设立控制断面（Mdn）进行水下疏浚水质监察。水下疏浚水质监察点布置示意图见图 5-2

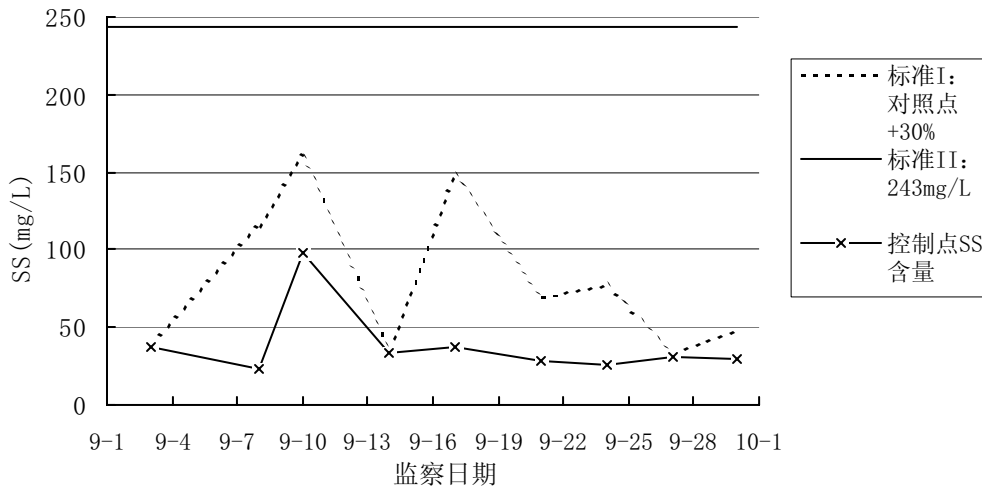
图5-3 III B工程2004年09月落潮期水下疏浚SS含量超标情况对照图

本报告期水下疏浚水质控制点的 9 次 SS 监察结果在 22.7~97.6mg/L 之间，均未超过控制标准 I 和控制标准 II。

图 5-3 为水下疏浚水质控制点 SS 含量超标情况示意图。

本报告期水下疏浚水质监察控制点 SS 含量各次监察数据均未达到启动水平，因此环监小组未启动相关的行动计划。

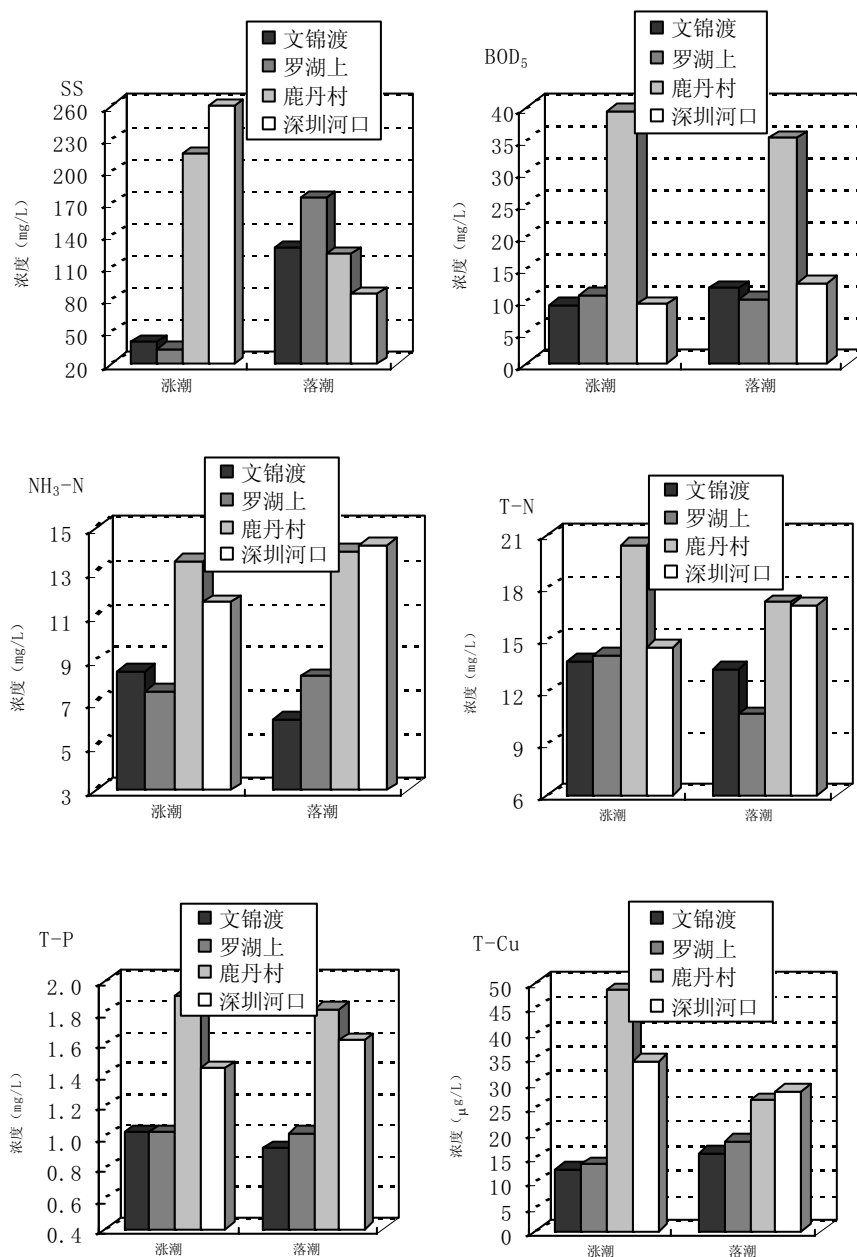
图 5-4 2004 年 9 月 16 日深圳河水质沿程变化图

本报告期 9 月 16 日深圳河口涨潮期 SS 含量出现 260mg/L 的异常值。该异常值发生于涨潮期间，不可能系受本工程施工影响，可能是由于运沙船舶乘涨潮相继驶进深圳河，扰动深圳河（湾）底沉积物，导致水中 SS 含量偏高。

本报告期 SS 值和其它主要水质参数监察结果的沿程变化见图 5-4。

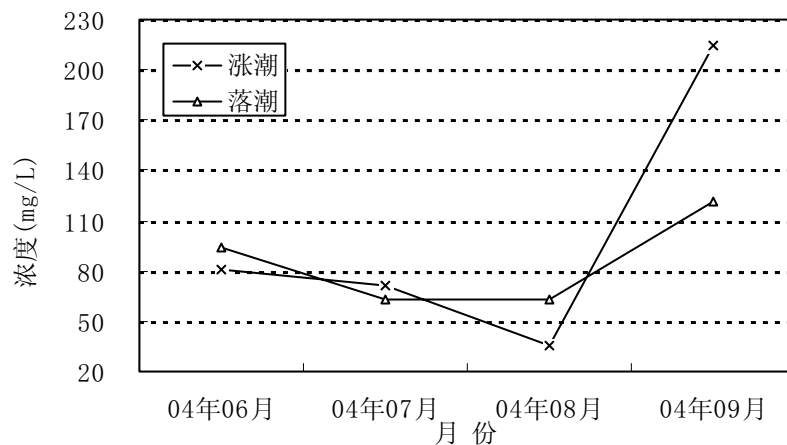
图 5-5 深圳河鹿丹村站 (MI) SS 变化趋势图

鹿丹村固定水质监测点涨潮期的 SS 值在过去 4 个报告期表现为先降后升, 7 月份是略有下降, 8 月

份则有较大幅度的下降，本报告期大幅度上升至过去 4 个报告期的最大值；落潮期 SS 值在过去个报告期的变化与涨潮期相似，但其变化幅度较涨潮期小，7 月份有小幅下降，8 月份基本保持不变，本报告期亦上升至过去 4 个报告期的最大值，只是其幅度比涨潮期要小得多。本报告期鹿丹村固定水质监测点 2004 年 6 月至 2004 年 9 月 SS 值变化趋势见图 5-5。

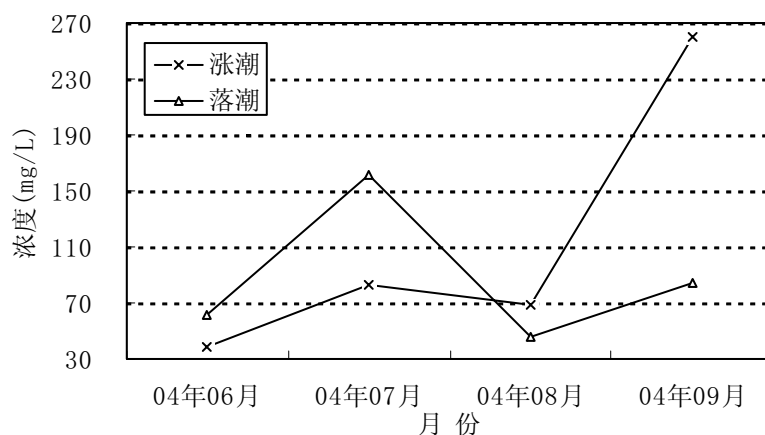
图5-6 深圳河河口站(MI1) SS变化趋势图

深圳河河口永久水质监察点涨潮期的 SS 值在过去 4 个报告期内呈交替变化的趋势，7 月份有较大幅度的上升，8 月份有所下降，本报告期大幅度上升至过去 4 个报告期的最大值；落潮期 SS 值在过去 4 个报告期内同样呈交替变化的趋势，但总体水平低于涨潮期，7 月份为 4 个报告期的最高水平，8 月份下降为过去 4 个报告期的最低水平，本报告期又呈上升趋势，但上升幅度远小于涨潮期。深圳河河口永久水质监测点 2004 年 6 月至 2004 年 9 月 SS 值的变化趋势见图 5-6。

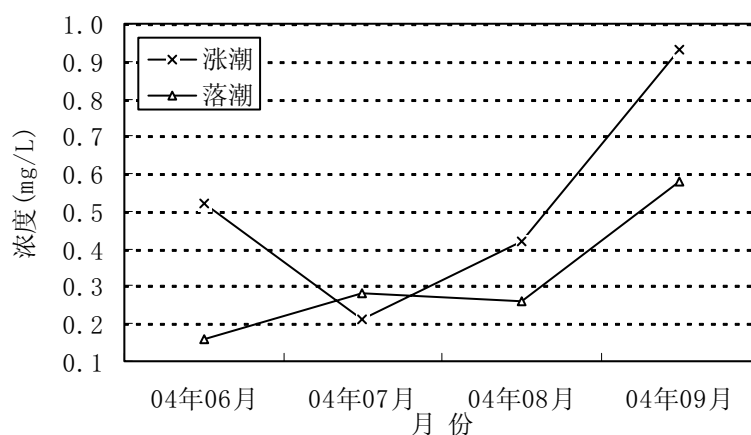
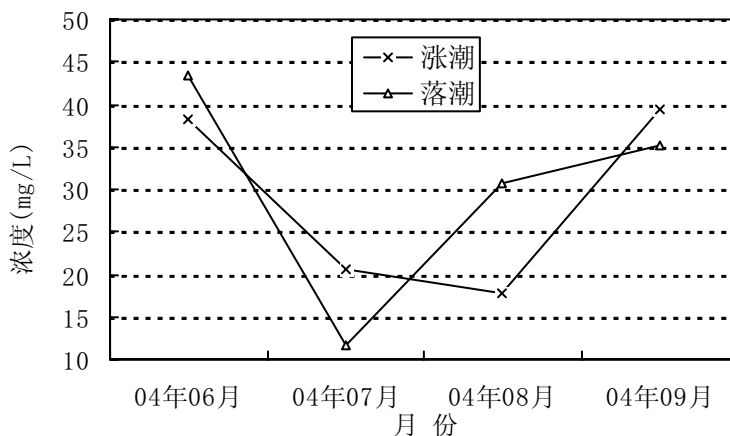
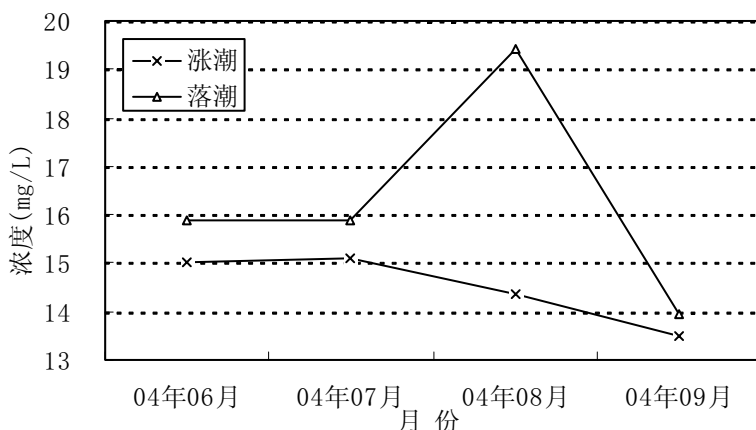
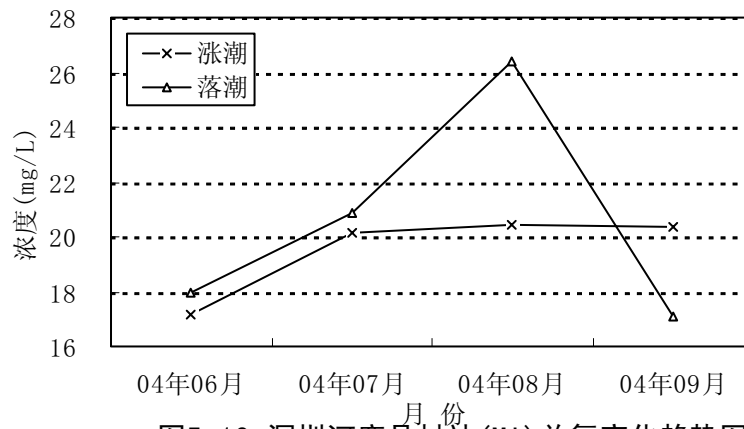
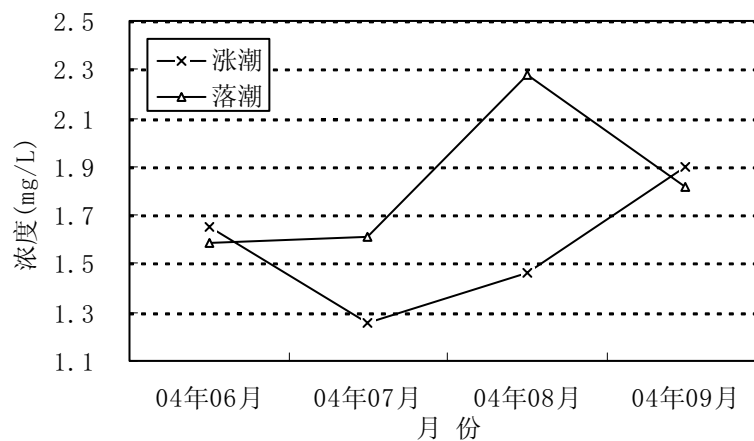
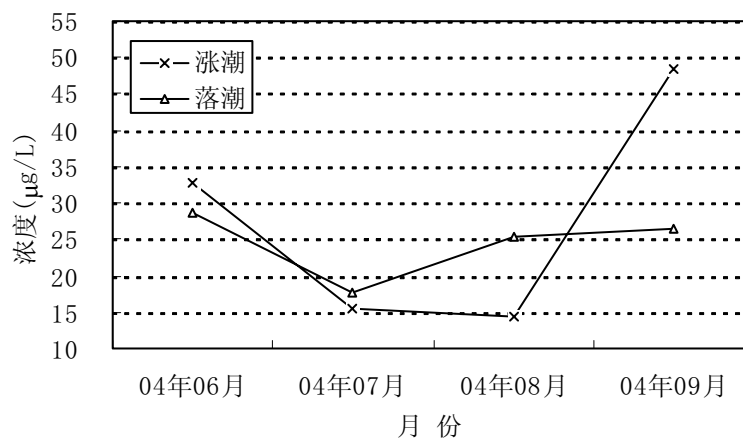
图 5-7~图 5-12 分别为鹿丹村水质监察点的 DO、BOD₅、氨氮、总氮、总磷和总铜含量在过去 4 个报告期的变化情况。

在过去 4 个报告期内，鹿丹村监察点涨潮期 DO 含量在 7 月份以较大幅度下降至最低值，8 月份有所回升，本报告期又大幅度上升至过去 4 个报告期的最大值；落潮期 DO 含量 7 月份有小幅上升，8 月份则略有下降，本报告期以较大幅度上升至过去 4 个报告期的最大值。涨潮期 BOD₅ 含量 7、8 两月连续下降，

达到了过去4个报告期的最小值，本报告期又大幅度上升至过去4个报告期的最大值；落潮期BOD₅含量亦呈先降后升的趋势，在7月份大幅下降到过去4个报告期的最小值后，8、9两月连续上升，接近过去4个报告期的最大值（6月份）。涨潮期氨氮含量在过去4个报告期呈现下降的趋势，7月份虽略有上升，8、9月份以基本相同的幅度下降至过去4个报告期的最低值；落潮期氨氮含量7月份与6月份持平，8月份有明显的上升，9月份则大幅度下降。涨潮期总氮含量7月份有较明显的上升，8、9两月无明显变化。落潮期总氮含量7、8两月呈上升趋势，本报告期大幅下降到过去4个报告期的最低水平。涨潮期总磷含量在7月份下降至过去4个报告期的最小值，8、9两月份连续上升；落潮期总磷含量在7月份略有上升，8月份大幅度的上升，本报告期又以较大幅度的下降。涨潮期总铜含量在7月份有较大幅度的下降，8月份继续下降，达到过去4个报告期的最低值，本报告期则有大幅度的回升；落潮期总铜含量在7月份为最低值，8月份有较大幅度的回升，9月份上升速度减缓，其含量水平略高于8月。

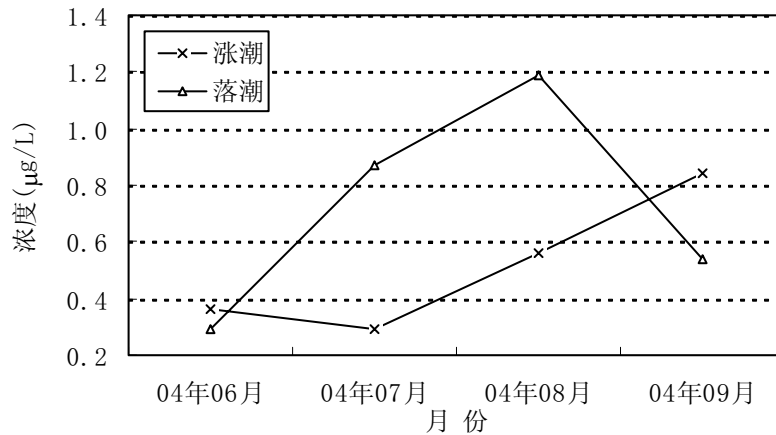
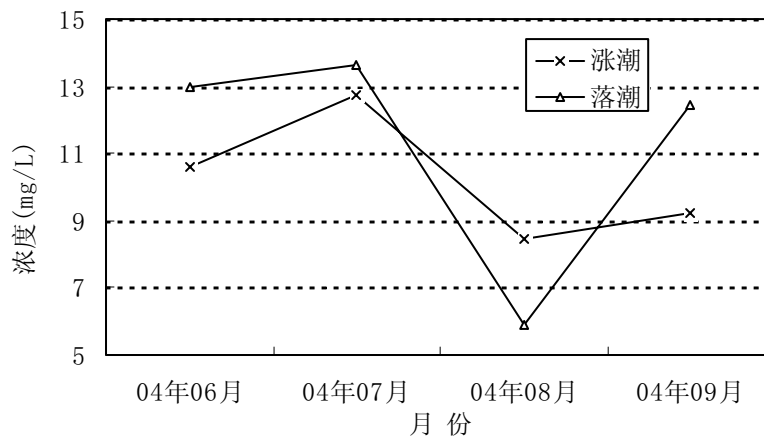
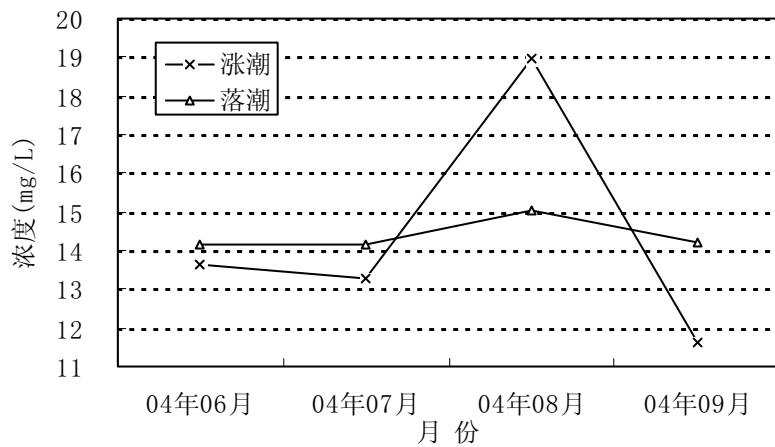
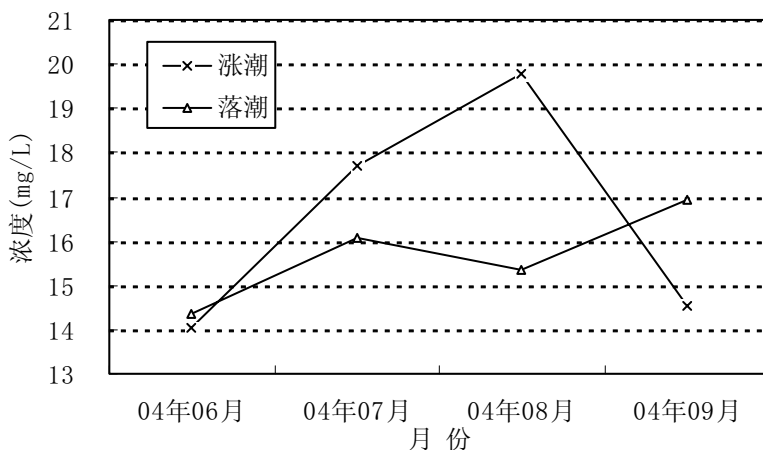
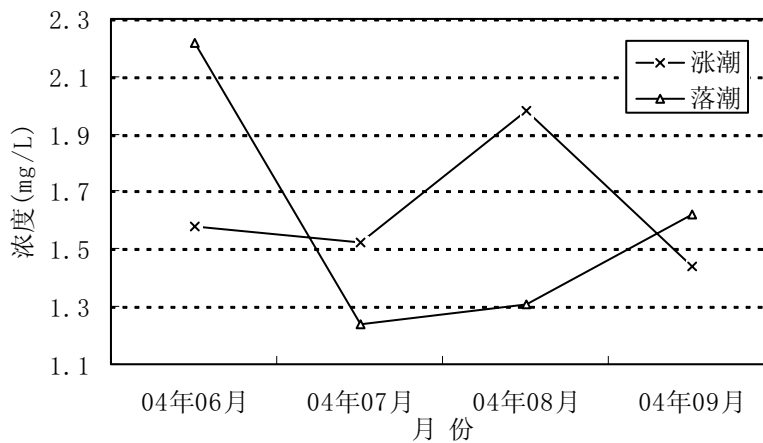
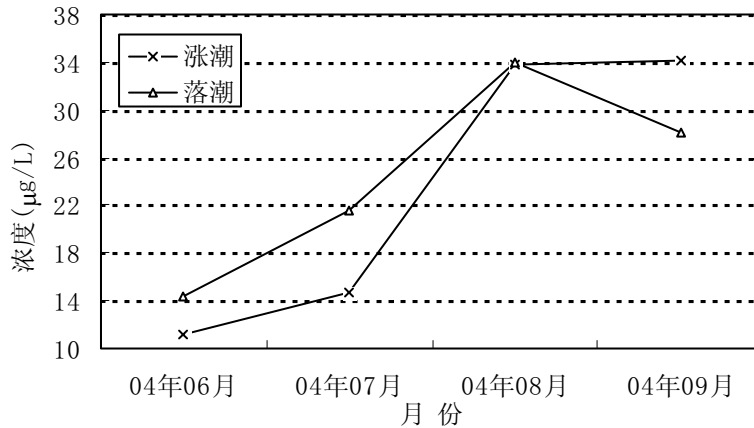
图 5-13~图 5-18 分别为深圳河河口监察点 (MII) 的 DO、BOD₅、氨氮、总氮、总磷和总铜含量在过去个报告期的变化情况。

在过去 4 个报告期内,深圳河河口监察点涨潮期 DO 含量在 7 月份下降为过去 4 个报告期的最低水平, 8、9 两份大幅度上升至过去 4 个报告期的最高水平; 落潮期 DO 含量 6 月份为过去 4 个报告期的最低水平, 7、8 月份以较大幅度上升至过去 4 个报告期的最高水平, 本报告期则有较大幅度的下降。涨、落潮期 BOD₅ 含量均表现为交替变化, 7 月上升至过去 4 个报告期的最大值, 8 月下降至过去 4 个报告期的最小值, 本报告期又有所回升, 但涨潮期的变化幅度远小于落潮期。涨潮期氨氮含量在 7 月份略有下降, 8 月份以较大幅度上升到过去 4 个报告期的最大值, 本报告期则大幅度下降至过去 4 个报告期的最小值; 落潮期氨氮含量在过去 4 个报告期变化幅度不大, 7 月份与 6 月份持平, 8 月份略有上升, 9 月份又回到 6 月份水平。涨潮期总氮含量在 7、8 月两月持续升, 达到过去 4 个报告期的最高水平, 本报告期则有大幅度的下降; 落潮期总氮含量在过去 4 个报告期呈交替变化趋势, 7 月份上升, 8 月份下降, 本报告期又有所回升, 达到过去 4 个报告期的最高水平。涨潮期总磷含量 7 月份较 6 月份略有下降, 8、9 两月大幅度先升后降; 落潮期总磷含量在 7 月份大幅度下降到过去 4 个报告期的最低值后, 8、9 月份相继有所回升。涨潮期总铜含量在经过 7、8 两月不同幅度的上升, 本报告期与 8 月份基本持平; 落潮期总铜含量前两月变化趋势和涨潮期相似, 以不同的幅度持续上升, 本报告期出现小幅下降。
