治理深圳河第三期第二阶段合同 B 工程

环境监察与审核月报

2005 年第七期 2005 年 7 月

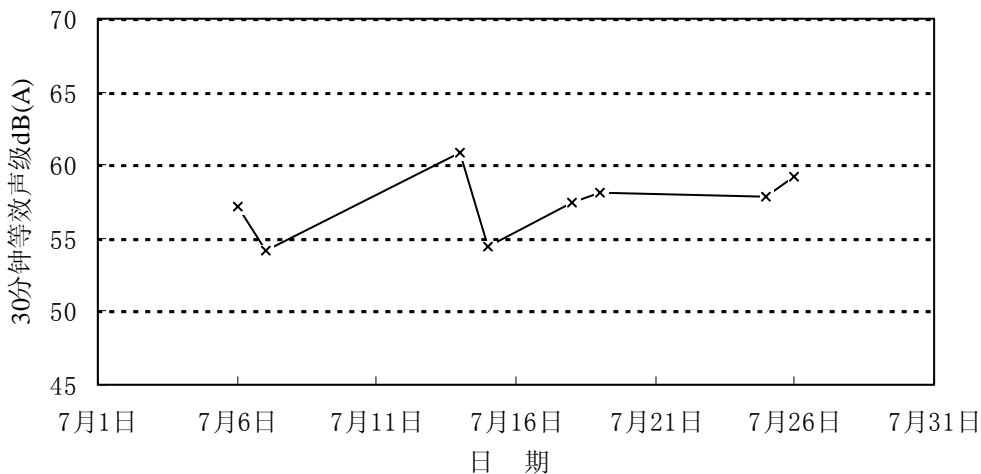
图4-3 2005年7月深圳边检宿舍昼间噪音声级变化趋势

本报告期在深圳边境检查站宿舍工区深圳侧基本未施工，而香港侧的工程施工行为对该噪音敏感点影响不大，工程施工对环境噪音污染程度较轻。本报告期围网外其它施工噪音对该噪音敏感点影响也较轻。本报告期边境检查站宿舍昼间噪音声级变化趋势见图 4-3。

深圳罗湖边境检查站宿舍的基线昼间噪音声级 Leq (30min)范围在 50.3~57.0dB(A)之间。本报告期边境检查站宿舍 8 次昼间噪音声级在 54.2~60.9dB(A)之间，监测结果有 2 次在基线范围内，另 6 次则超出了基线范围的最大值。本报告期深圳边境检查站宿舍昼间噪音声级的平均值为 57.4dB(A)，高于基线昼间噪音声级的平均值[52.3dB(A)]，但低于上一报告期的昼间噪音声级平均值[58.1dB(A)]。本报告期深圳罗湖边境检查站宿舍 L₁₀ 声级值在 56.0~61.8dB(A)之间，其平均值为 58.6 dB(A)；L₉₀ 声级值在 50.9~55.3 dB(A)之间，其平均值为 53.4dB(A)。本报告期深圳罗湖边境检查站宿舍 L_{Aeq} 平均值、L₁₀ 平均值和 L₉₀ 平均值水平平均较低，L₁₀ 声级值最大值也仅为 61.8dB(A)，可见深圳罗湖边境检查站宿舍本报告期未受到明显的噪音污染，环境噪音情况良好。本报告期深圳罗湖边境检查站宿舍昼间噪音污染程度高于基线水平，但低于上一个报告期。

本报告期未收到边境检查站宿舍敏感区有关本工程噪音扰民的投诉，昼间噪音声级水平亦未超过噪音监察的水平规限，因此本报告期没有采取与启动、行动、极限（TAL）水平相应的行动。
