圖六  
現有新圍污水處理廠和廈村  
污水泵房緊急排放安排示意圖

顧問合約編號CE62/2000  
新圍污水處理廠改善和擴建及廈村  
污水泵房擴建環境影響評估報告

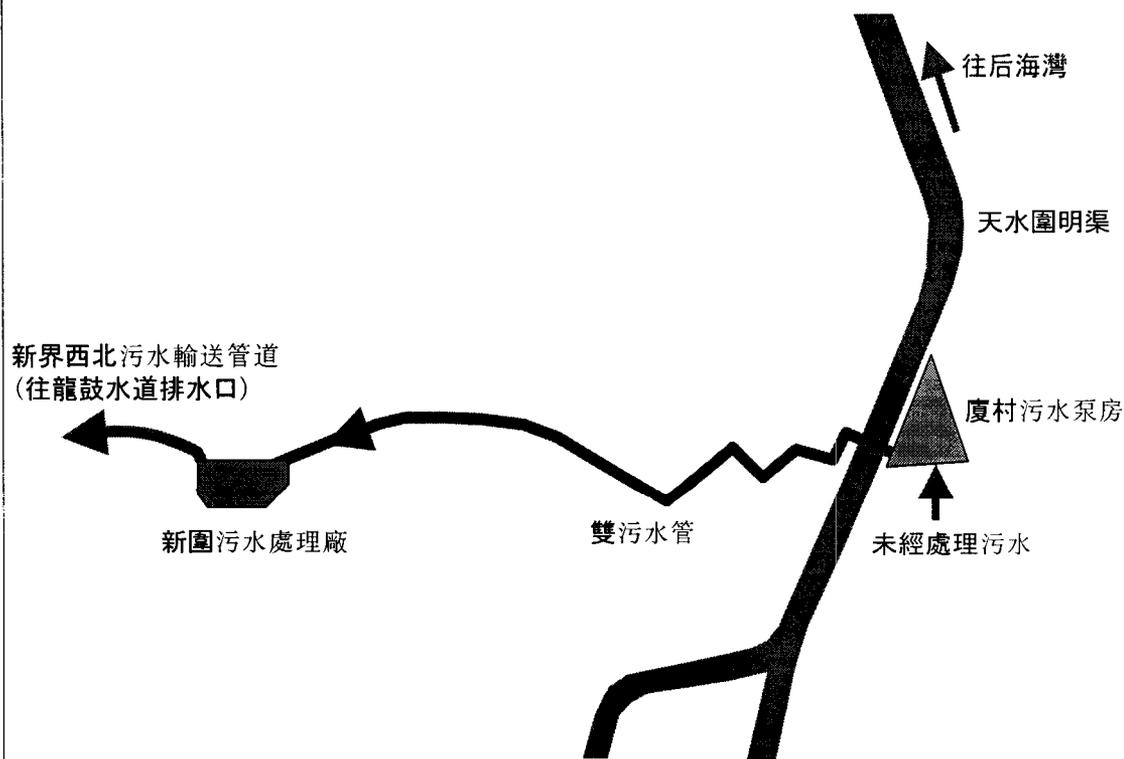
現有安排(沒有緊急繞流暗渠)

| 設施狀況<br>(✓ = 正常運作, ✗ = 不能運作) | | | 流出物 | 排放點 |
| 新圍污水處理廠 | 廈村污水泵房 | 新界西北污水輸送管道 | | |
| ✓ | ✓ | ✓ | 經處理污水 | 龍鼓水道排水口 |
| ✓ | ✓ | ✗ | 未經處理污水 | 天水圍明渠/后海灣 |
| ✗ | ✓ | ✓ | 未經處理污水 | 龍鼓水道排水口 |
| ✓ | ✗ | ✓ | 未經處理污水 | 天水圍明渠/后海灣 |
