漁農自然護理署  
Agriculture, Fisheries and  
Conservation Department

合約編號：AFCD/SQ/243/18/C

在蒲台（東南）設立魚類養殖區的工程項目  
簡介

項目編號：0503212

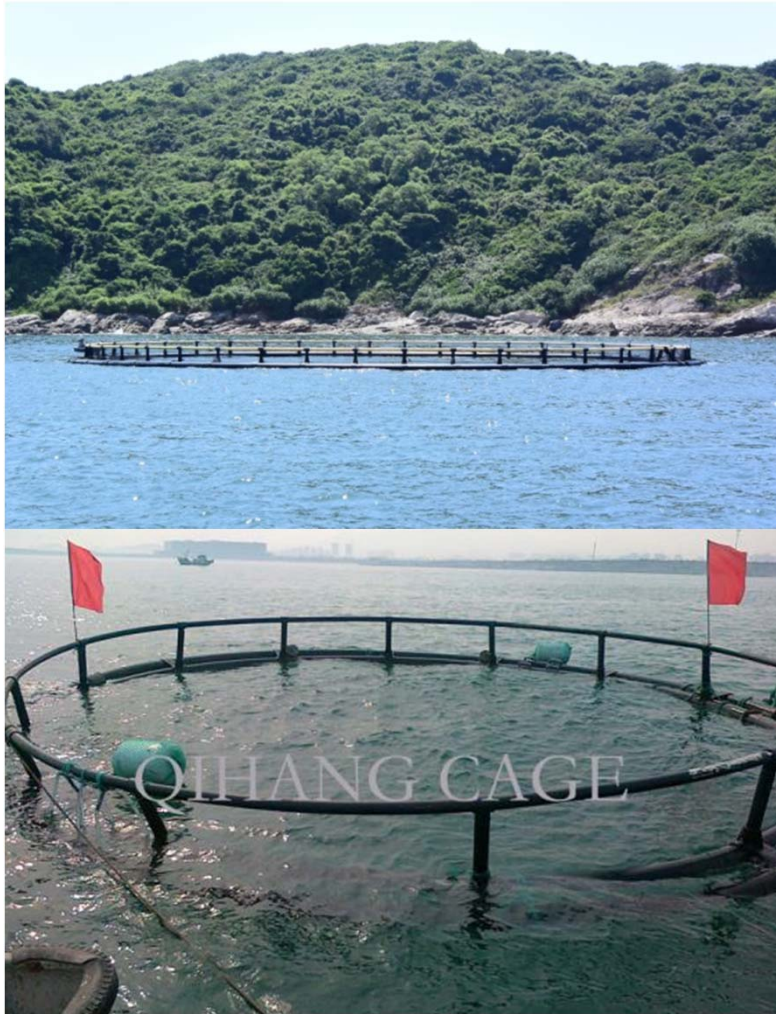
**Figure 1.1**  
 圖 1.1

**Overview of High-Density Polyethylene (HDPE) Cage System**  
 高密度聚乙烯網箱系統的概觀

**Illustration of HDPE Floating and Submersible Cage System**  
 高密度聚乙烯浮式／沉水式網箱系統的展示圖

**Example of Newer Type of Mariculture**  
 採用新型養殖技術的例子

其中一個採用新型養殖技術的例子是防腐蝕、防凍結、防氧化、抗紫外線及環保的高密度聚乙烯網箱系統（見圖 1.1）。由於所用材料具多功能性和所需的投資資金相對有限，因此這個網箱系統已廣泛應用在不同國家。它可以設計成為浮式或沉水式系統進行運作，並且能夠承受強風、強海浪和水流湍急的海洋環境。它的使用壽命約為 15 年，其間無需進行重大維護。此外，它的安裝方法簡單，只需在網箱的四角設置錨固系統，與香港現有魚類養殖區使用的傳統木製網箱安裝方法相近。
