治理深圳河第三期第二阶段合同 A 工程

# 环境监察与审核月报

2003 年第六期 2003 年 6 月

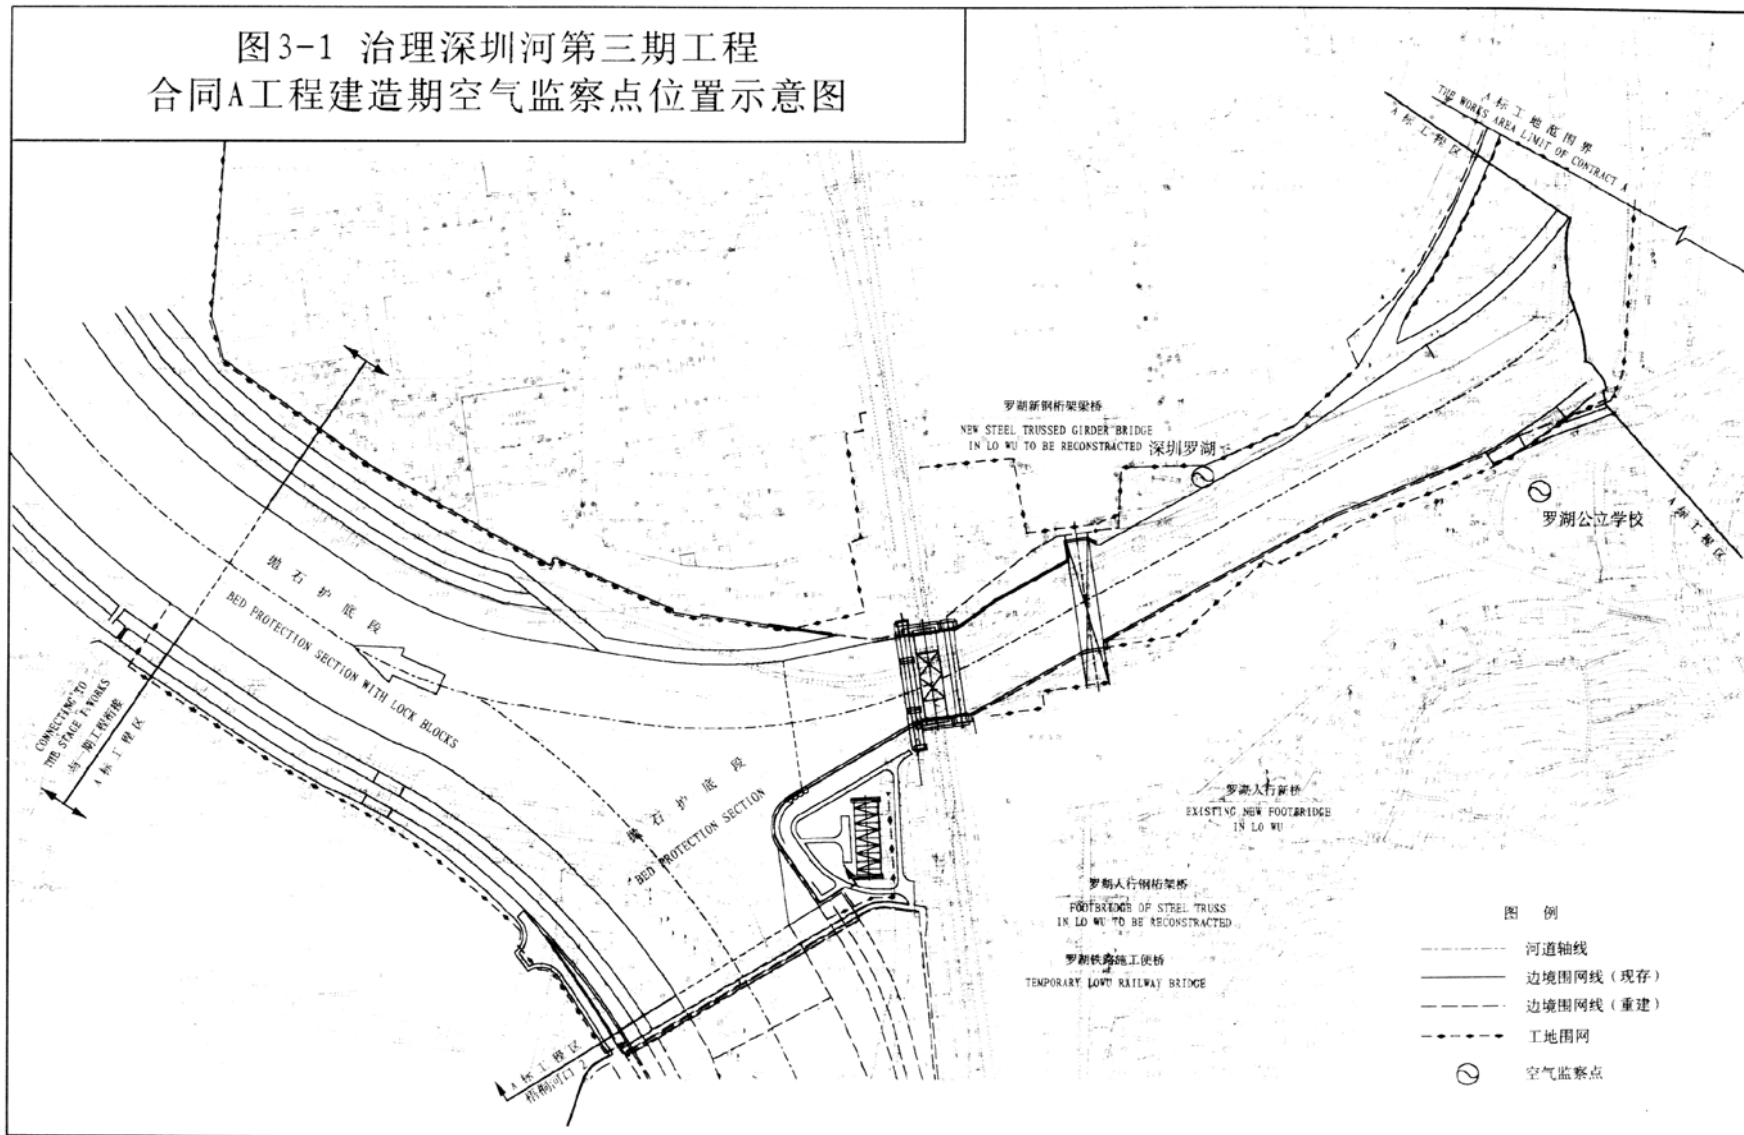
图3-1 治理深圳河第三期工程  
合同A工程建造期空气监察点位置示意图

**监察点位：**治理深圳河第三期合同 A 工程共设立两个大气监察点。其中一个监察点位于深圳侧的 5# 场地工地围网内，距离深圳河约 15 米，距下游罗湖铁路桥约 120 米；另一个空气监察点设立在香港侧香港罗湖公立小学球场靠近深圳河的西北角上。其位置见图 3-1。

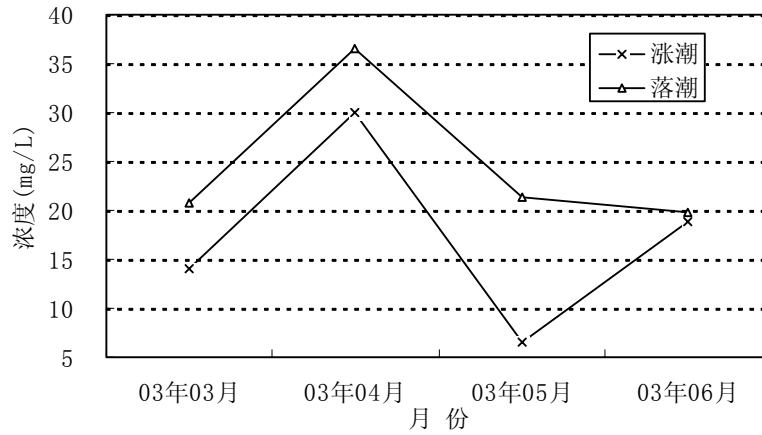
图 5-8~图 5-12 分别为鹿丹村水质监察点的 BOD<sub>5</sub>、氨氮、总氮、总磷和总铜含量在过去 4 个报告期的变化情况。

在过去 4 个报告期内，鹿丹村监察点的 BOD<sub>5</sub> 含量在涨潮期间于 2003 年 5 月份达最低值，6 月份又明显上升；落潮期间于 5 月份达到最高，本报告期又大幅度下降。氨氮和总氮含量在涨潮期变化趋势相似，因为深圳河水体中的氨氮正是构成总氮的主要成分，均于 2003 年 4 月份达到最高值，5 月份降到最低值，6 月份又大幅度上升；落潮期二者变化趋势相似，均于 2003 年 4 月份达到最高值，5 月份又大幅度下降，本报告期继续稍许下降。总磷含量在涨潮及落潮期都于 4 月份达到最高值，5 月份又大幅度下降至最低，本报告期又明显上升。总铜含量在涨潮期及落潮期变化趋势相似，均于 3 月份达到最高值，以后持续下降，5 月份达到最低值，本报告期又略有上升。
