治理深圳河第四期工程 环境审核

工作月度报告

第8期（2014年05月）

深圳市环境科学研究院

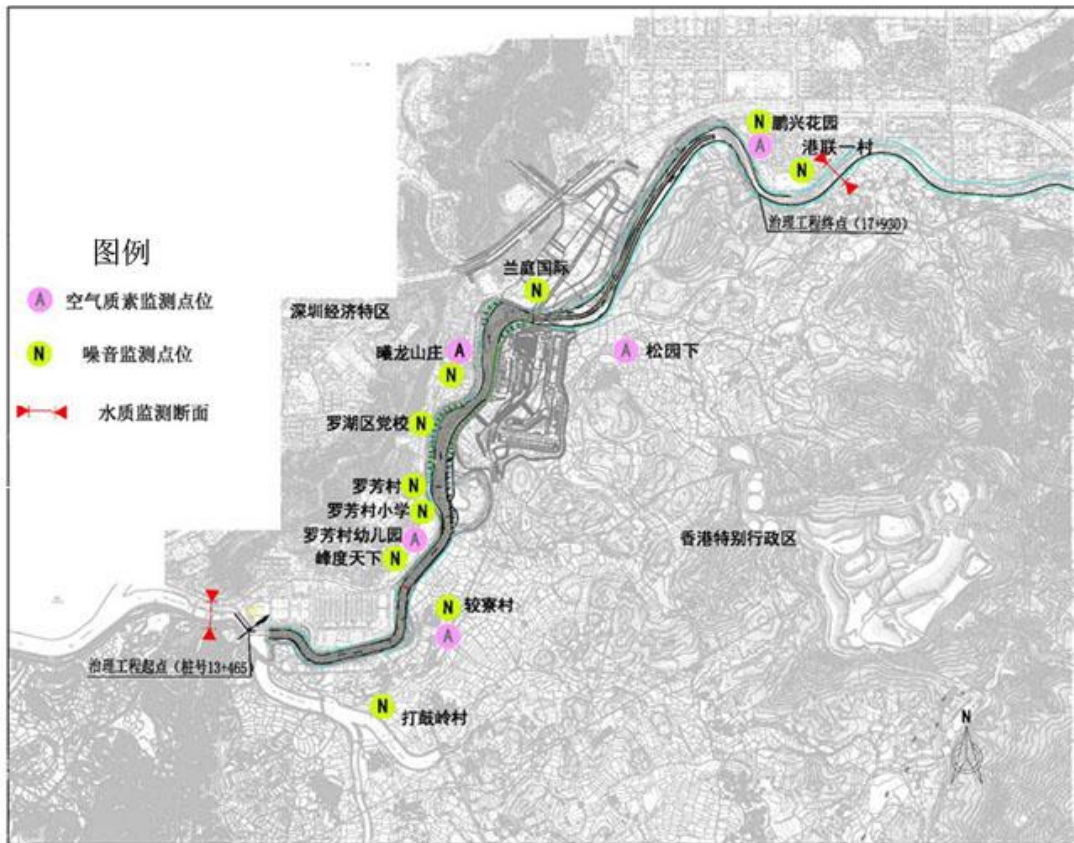
图 3.2-1 环境敏感点和监测点分布图

本项目环境敏感点和监测点分布图见图 3.2-1，具体如下：

1、深圳侧空气敏感点为罗芳村小学和幼儿园、曦龙山庄和鹏兴花园；噪声敏感点为峰度天下、罗芳村小学和幼儿园、罗芳村、罗湖区委党校、曦龙山庄、兰庭国际、鹏兴花园和港莲一村。

2、香港侧空气敏感点为打鼓岭村、较寮村和松园下村；噪声敏感点为打鼓岭村和较寮村。

1、深圳侧空气监测点为罗芳村小学和幼儿园、曦龙山庄、鹏兴花园；噪声

监测点为峰度天下、罗芳村小学和幼儿园、罗芳村、罗湖区委党校、曦龙山庄、兰庭国际、鹏兴花园和港莲一村。

2、香港侧空气监测点为较寮村和松园下村；噪声监测点为打鼓岭村和较寮村。

3、河道水质监测断面为上游长岭村断面和下游砂石传送带断面。

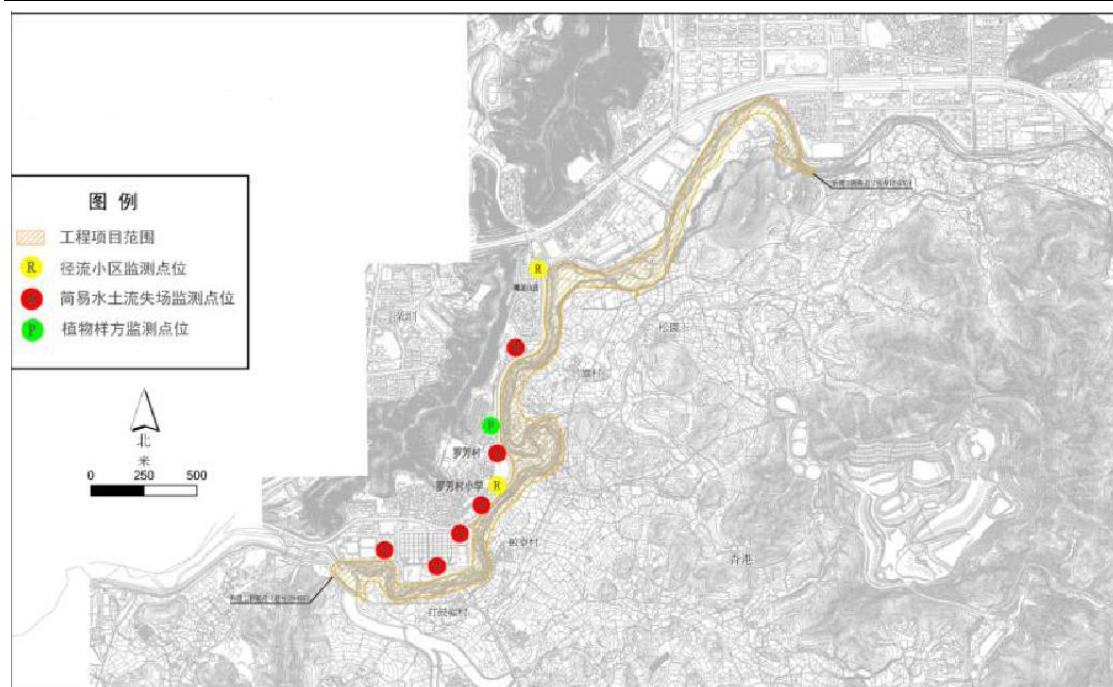
图 3.2-2 水土保持监测点分布图

根据工程进度，目前在合同 A 和合同 B 工程范围内水土保持监测点本月因施工拆除 3 处，现共设置 5 处：径流小区 2 处、简易水土流失观测场 2 处、植物观测样方 1 处。其中合同 A 工程段设置 3 个；合同 B 工程段设置 2 个。水土保持监测点详情见表 3.2-1，监测点分布图见图 3.2-2，具体如下：

环境审核小组对承建商（合同 A）进行现场审核，发现设置的水土保持监测点只剩下一个 2#营地旁的水土保持监测点，与现场工作人员了解到，其余监测点均因施工原因而拆除，环监小组将会在退水后重新设置。合同 B 的现场水土保持措施不够完善，需加强保护措施防止水土流失；营地排水问题尚未解决必须及时跟进。

环审小组要求承建商向深圳人居环境委员会提交环评变更的说明，且水土保持点若因施工原因需要拆除，应提前与环监小组和环审小组汇报，并在拆除后尽快重新布置水土保持监测点。建议承建商（合同 A）按照《治理深圳河第四期工程环境监察与审核手册》的要求，在相关施工相关区域，加强水土流失防护措施和抑尘措施；尽快完成洗车池及沉砂池的建设，出入车辆必须经过冲洗方可出场；避免高噪声机械同时运行，以合理的施工强度安排施工；落实污染土管理方案的相关措施。承建商（合同 B）尽快按照《治理深圳河第四期工程环境监察与审核手册》的要求及环监小组的审核意见，注意加强水土流失防护措施和抑尘措施。
