深圳市治理深圳河办公室

治理深圳河第三期第二阶段合同 C 工程

# 环境监察与审核月报

2006 年第五期 2006 年 5 月

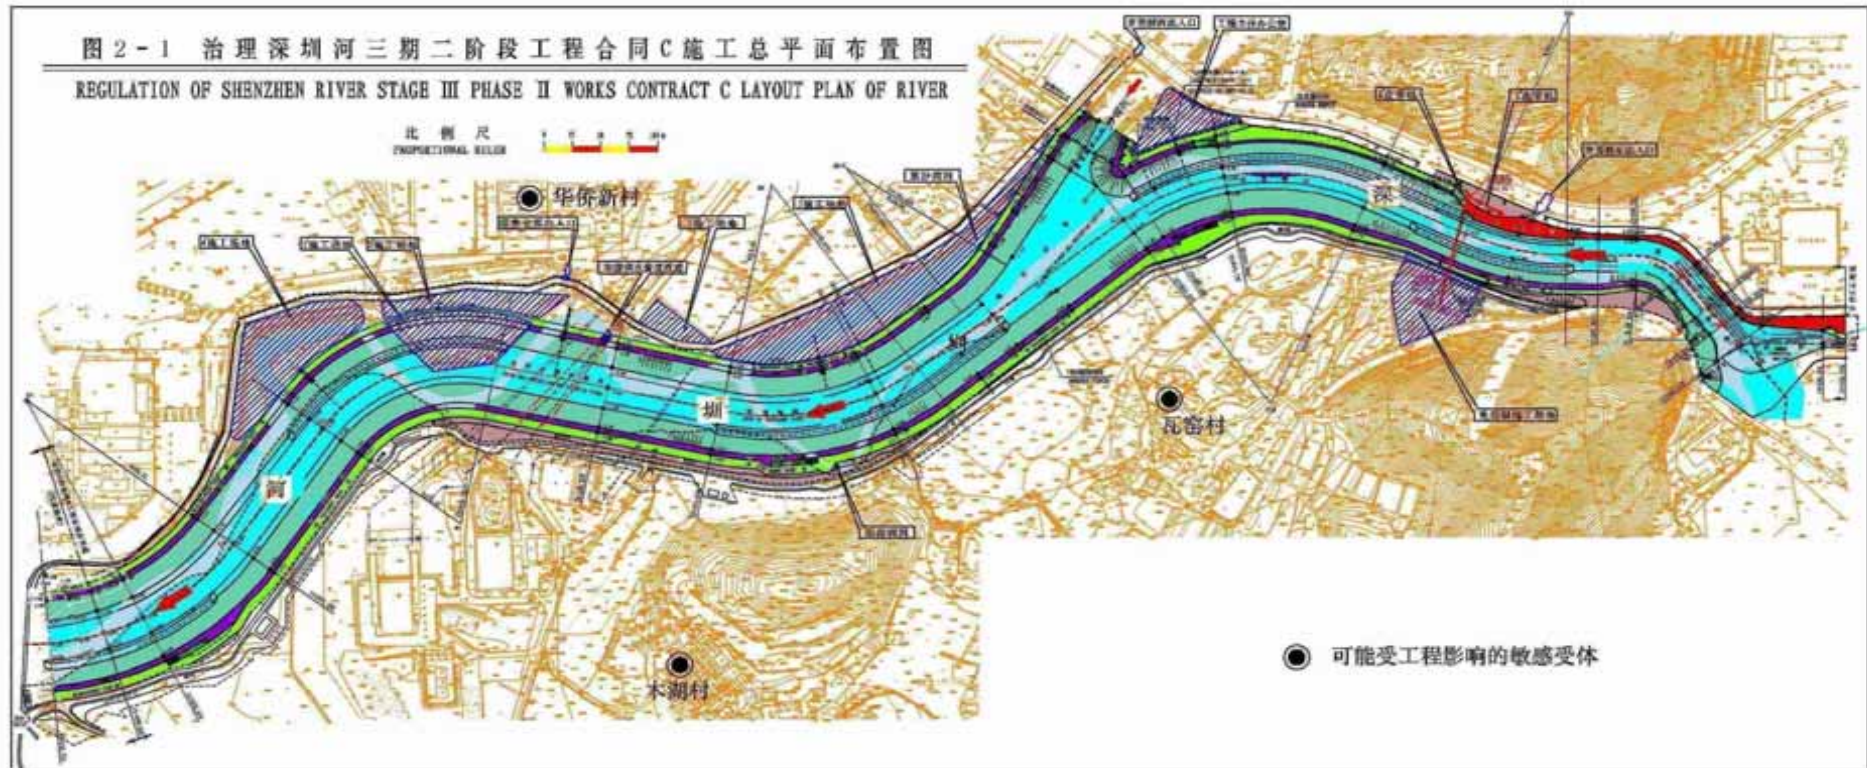
图 3-1 治理深圳河三期第二阶段工程合同C空气监察点位置

**监察点位：**治理深圳河 III C 工程在深圳侧华侨新村设 1 个空气监察点，位于三岔河口下游约 160m 深圳边防巡逻道路傍边境围网内，距深圳河约 30 米左右，主要监测华侨新村空气敏感受体空气质量受工程影响的情况。香港侧空气监察点分别设在香港瓦窑村和木湖村。木湖村空气监察点位于木湖村附近，距离工地 127m；瓦窑村空气监察点位于瓦窑村附近，距离工地 108m，分别监测木湖村和瓦窑村敏感受体空气质量受工程影响的情况。治理深圳河 III C 工程空气监察点位置见图 3-1。

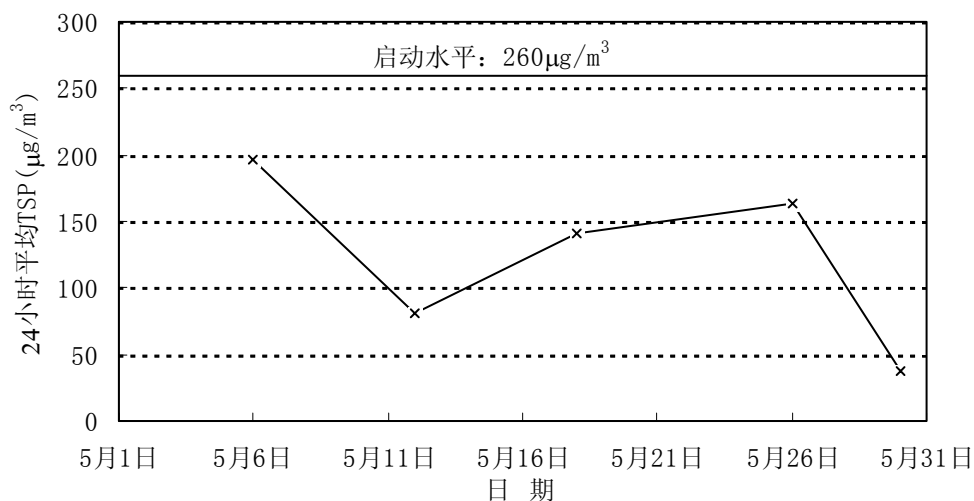
图3-2 2006年5月华侨新村监察点24小时平均TSP变化趋势

本报告期在深圳侧华侨新村空气监察点共进行了 5 次 24 小时平均 TSP 监察, 时间分别为 5 月 6 日、12 日、18 日、26 日和 30 日至次日, 5 次 24 小时平均 TSP 的监察结果在 36.8~196µg/m<sup>3</sup> 之间。本报告期多有阴雨天气, 对抑制施工起尘起到一定作用, 环境空气质量相对较好。本报告期华侨新村监察点空气污染程度未超过深圳侧空气水平规限, 也未接到空气污染扰民投诉。华侨新村监察点 24 小时平均 TSP 变化

趋势见图 3-2。如图所示，本报告期华侨新村 5 次监测水平虽有较大的起伏变化，但除 6 日至次日扬尘污染相对较高，TSP 含量达到  $196\mu\text{g}/\text{m}^3$  外，其它四次监测结果水平均较低，其中 30 日至次日 TSP 水平最低 ( $36.8\mu\text{g}/\text{m}^3$ )。本报告期深圳华侨新村监察点环境空气质量较好。

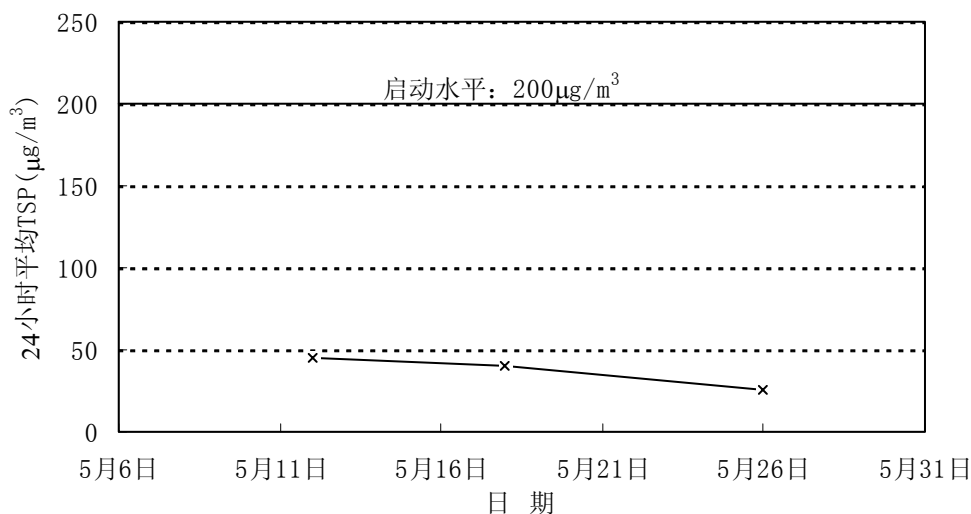
图3-3 2006年5月瓦窑村监察点24小时平均TSP变化趋势

本报告期在香港瓦窑村空气监察点共进行了 3 次 24 小时平均 TSP 监察，时间分别为 5 月 12 日、18 日和 26 日至次日。3 次 24 小时平均 TSP 的监察结果在  $25.9\sim 44.9\mu\text{g}/\text{m}^3$  之间。自进入雨季以来，本报告期的阴雨天明显增多，空气中粉尘含量明显降低，III C 工程瓦窑村施工段作业强度较低，对香港瓦窑村空气敏感点的影响程度较轻，香港瓦窑村环境空气质量状况良好。本报告期香港瓦窑村监察点 24 小时平均 TSP 变化趋势见图 3-3。如图所示，本报告期瓦窑村监察点的 3 次 TSP 监测结果均较低 (低于  $50\mu\text{g}/\text{m}^3$ )。

香港瓦窑村空气监察点 24 小时平均 TSP 的基线监察结果在  $37.1\sim 178\mu\text{g}/\text{m}^3$  之间，本报告期瓦窑村监察点 3 次 24 小时平均 TSP 监察结果 1 次低出基线范围，另 2 次在基线范围内。本报告期瓦窑村空气监察点 24 小时平均 TSP 监察结果的平均值为  $37.2\mu\text{g}/\text{m}^3$ ，低于基线监察结果的平均值 ( $96.1\mu\text{g}/\text{m}^3$ )，也低于上一个报告期的平均值 ( $61.7\mu\text{g}/\text{m}^3$ )；最大值为  $44.9\mu\text{g}/\text{m}^3$ ，低于基线监察结果的最大值 ( $178\mu\text{g}/\text{m}^3$ )，也低于上一个报告期的最大值 ( $132\mu\text{g}/\text{m}^3$ )；最小值为  $25.9\mu\text{g}/\text{m}^3$ ，低于基线监察结果的最小值 ( $37.1\mu\text{g}/\text{m}^3$ )，也低于上一个报告期的最小值 ( $33.0\mu\text{g}/\text{m}^3$ )。本报告期香港瓦窑村监察点空气质量优于基线监察时期，也优于上一个报告期。

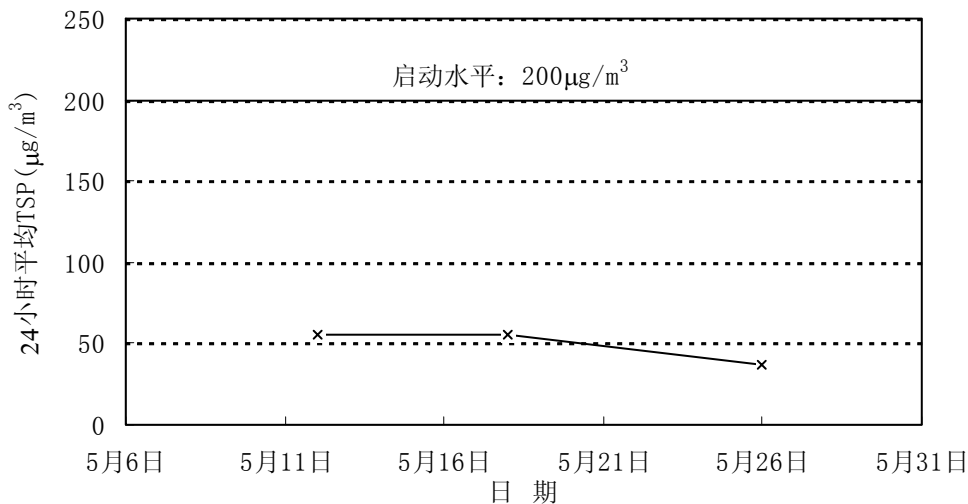
图3-4 2006年5月木湖村监察点24小时平均TSP变化趋势

本报告期于 5 月 12 日、18 日和 26 日至次日，在香港木湖村空气监察点共进行了 3 次 24 小时平均 TSP 监察，3 次 24 小时平均 TSP 的监察结果在  $37.3\sim 55.3\mu\text{g}/\text{m}^3$  之间。本报告期阴雨天气明显增加，环境空气中的粉尘含量明显降低，III C 工程木湖村施工段作业强度较低，对香港木湖村空气敏感点的影响程度较轻，香港木湖村环境空气质量状况良好。香港木湖村空气监察点 24 小时平均 TSP 变化趋势见图 3-4。如图所示，本报告期木湖村监察点的 3 次 TSP 监测结果均较低。

本报告期香港木湖村空气监察点 24 小时平均 TSP 的基线监察结果在  $50.5\sim 152\mu\text{g}/\text{m}^3$  之间，3 次 24 小时平均 TSP 监察结果 1 次低出基线范围，另 2 次在基线范围内。本报告期木湖村空气监察点 24 小时平均 TSP 监察结果的平均值为  $49.2\mu\text{g}/\text{m}^3$ ，低于基线监察结果的平均值 ( $93.1\mu\text{g}/\text{m}^3$ )，也低于上一个报告期的平均值 ( $63.9\mu\text{g}/\text{m}^3$ )；最大值为  $55.3\mu\text{g}/\text{m}^3$ ，低于基线监察结果的最大值 ( $152\mu\text{g}/\text{m}^3$ )，也低于上一个报告期的最大值 ( $118\mu\text{g}/\text{m}^3$ )；最小值为  $37.3\mu\text{g}/\text{m}^3$ ，低于基线监察结果的最小值 ( $50.5\mu\text{g}/\text{m}^3$ )，也低于上一个报告期的最小值 ( $39.9\mu\text{g}/\text{m}^3$ )。本报告期香港木湖村监察点空气质量优于基线监察时期，也优于上一个报告期。

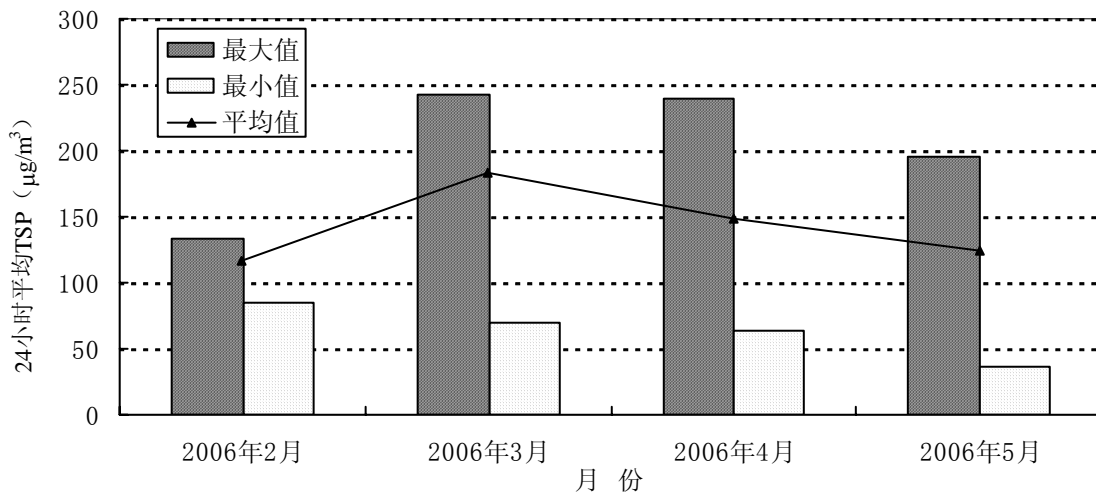
图3-5 2006年2月至5月华侨新村监察点24小时TSP变化趋势

深圳华侨新村空气监察点 2006 年 2 月至 5 月 24 小时平均 TSP 变化趋势见图 3-5。如图所示，在过去四个报告期，深圳华侨新村空气监察点 TSP 含量从 4 月份开始，各项统计指标均有递减的变化趋势。自 4 月份进入雨季以来，阴雨天明显增多，对抑制施工扬尘、降低空气中的粉尘含量起到一定作用，深圳华侨新村空气敏感点空气质量良好。

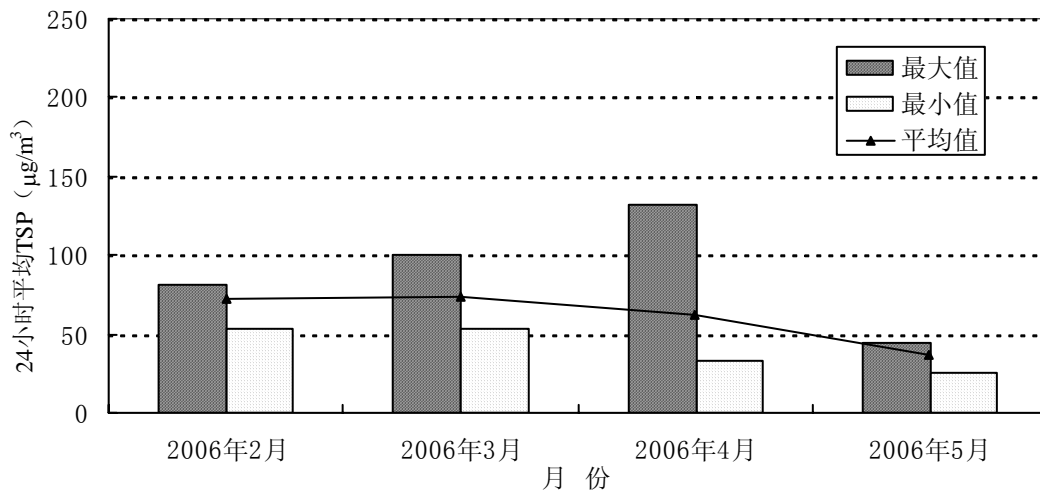
图3-6 2006年2月至5月香港瓦窑村监察点24小时TSP变化趋势

香港瓦窑村监察点 2006 年 2 月至 5 月的 24 小时平均 TSP 变化趋势见图 3-6。如图所示，在过去四个报告期香港瓦窑村监察点 TSP 空气污染程度均处在较低的水平。自 4 月份进入雨季以来，阴雨天明显增多，对抑制地面起尘起、降低空气中的粉尘含量到一定作用。4 月份报告期最大值水平虽继续有较大幅度的攀升，但整体水平开始有下降的趋势，本报告期香港瓦窑村监察点 TSP 的各项统计指标较前三个报告期均有不同程度的降低。总体而言，过去四个报告期香港瓦窑村空气监察点环境空气质量状况良好。

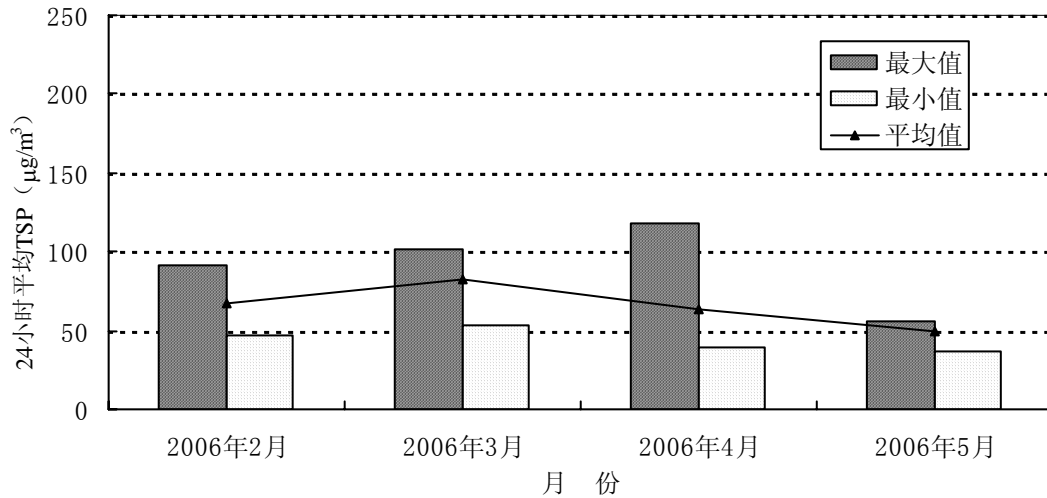
图3-7 2006年2月至5月香港木湖村监察点24小时TSP变化趋势

香港木湖村监察点 2006 年 2 月至 5 月 24 小时平均 TSP 变化趋势见图 3-7。如图所示，过去四个报告期，香港木湖村的空气污染水平虽有一定起伏变化，但均处于较低水平范围。自 4 月份进入雨季以来，阴雨天明显增多，对抑制地面起尘、降低空气中的粉尘含量起到一定作用。4 月份最大值水平虽有所上升，但整体水平有较大幅度的下降，本报告期香港木湖村监察点 TSP 的各项统计指标较前三个报告期均有不同程度的降低。总体而言，在过去四个报告期香港木湖村空气监察点环境空气质量状况良好。

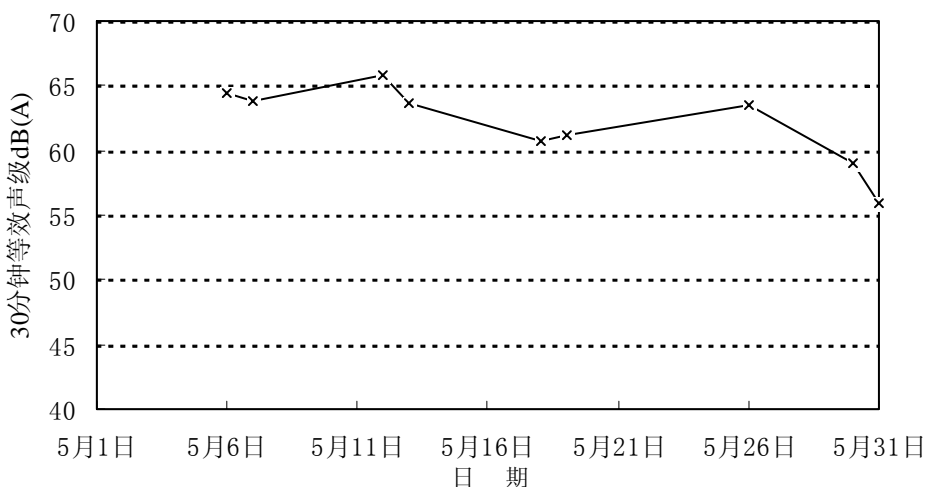
图4-2 2006年5月华侨新村监察点昼间噪音声级变化趋势

本报告期5月6日、7日、12日、13日、18日、19日、26日、30日和31日昼间，在深圳华侨新村监察点分别进行了9次 $Leq(30min)$ 监察，噪音声级 $Leq(30min)$ 在56.0~65.9dB(A)之间。本报告期疏浚船只、挖土机水下疏浚和运输作业是主要施工噪音源，由于施工场地开阔、机械使用分布较为分散和两岸已建河堤的屏障作用，深圳华侨新村噪音监察点受施工噪音影响不大。本报告期华侨新村监察点昼间噪音声级变化趋势见图4-2。

深圳华侨新村监察点基线昼间噪音声级 $Leq(30min)$ 的平均值为54.5 dB(A)，范围在54.0~55.6dB(A)之间。本报告期深圳华侨新村监察点9次监测结果均超出基线范围最大值。本报告期深圳华侨新村监察点昼间噪音声级 $Leq(30min)$ 平均值为62.0dB(A)，高于基线昼间噪音声级平均值54.5dB(A)，也高于上一个报告期昼间噪音声级平均值59.8dB(A)；本报告期深圳华侨新村监察点 $L_{10}$ 范围在57.0~67.5 dB(A)之间，其平均值为63.9dB(A)； $L_{90}$ 范围在52.2~63.2dB(A)之间，其平均值为55.7dB(A)。本报告期深圳华侨新村监察点 $Leq$ 均值水平、 $L_{10}$ 均值水平和 $L_{90}$ 均值水平均较低， $L_{10}$ 最大值也仅为67.5dB(A)。可见，本报告期深圳华侨新村监察点声环境虽差于上一个报告期，但仍在可接受水平。本报告期华侨新村监察点昼间噪音污

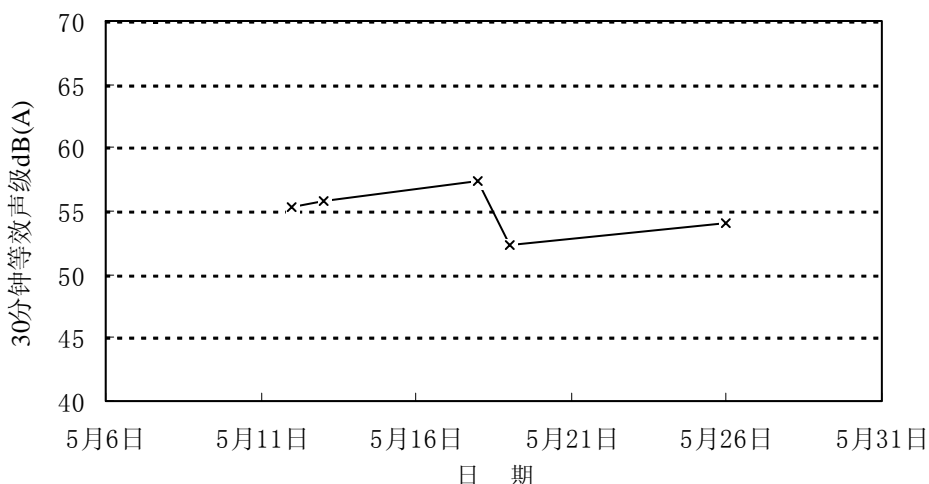
图4-3 2006年5月瓦窑村监察点昼间噪音声级变化趋势

本报告期5月12日、13日、18日、19日和26日昼间，在香港瓦窑村监察点进行了5次Leq(30min)噪音监察，噪音声级Leq(30min)在52.3~57.3dB(A)之间。本报告期香港瓦窑村监察点香港侧基本未有施工，由于施工场地开阔、已建河堤屏障作用，施工噪音影响很小。本报告期香港瓦窑村监察点昼间噪音声级变化趋势见图4-3。如图所示，本报告期香港瓦窑村监察点的5次监察结果有一定的起伏变化，但均在可接受水平范围，本报告期香港瓦窑村噪音敏感点受工程施工噪音影响较轻，声环境状况良好。

香港瓦窑村监察点基线昼间噪音声级  $Leq(30min)$  平均值为 51.4 dB(A)，范围在 45.5~56.7dB(A)之间。本报告期香港瓦窑村监察点 5 次监测结果 4 次在基线范围内，另有 1 次超出基线范围。本报告期香港瓦窑村监察点昼间噪音声级  $Leq(30min)$  监测结果平均值为 54.9dB(A)，高于基线昼间噪音声级平均值 51.4dB(A)，也高于上一个报告期平均值 51.8dB(A)；本报告期香港瓦窑村监察点  $L_{10}$  范围在 53.8~59.8dB(A)之间，其平均值为 57.2 dB(A)； $L_{90}$  范围在 49.4~51.6dB(A)之间，其平均值为 50.7dB(A)。本报告期香港瓦窑村监察点噪音  $L_{Aeq}$  平均值、 $L_{10}$  均值和  $L_{90}$  均值水平均很低，声环境质量状况良好。本报告期香港瓦窑村监察点的噪音污染水平高于基线时期的噪音水平，也高于上一个报告期。

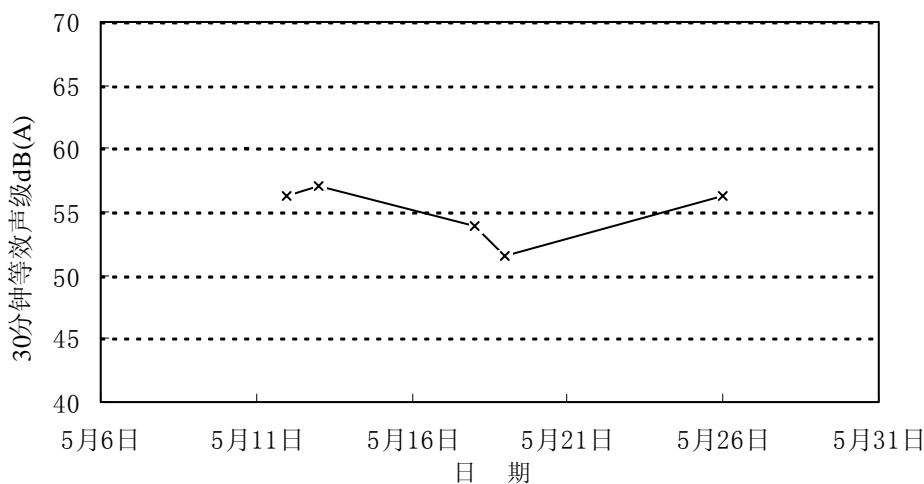
图4-4 2006年5月木湖村监察点昼间噪音声级变化趋势

本报告期 5 月 12 日、13 日、18 日、19 日和 26 日昼间，在香港木湖村监察点分别进行了 5 次  $Leq(30min)$  监察，噪音声级  $Leq(30min)$  在 51.5~57.1dB(A)之间。本报告期香港木湖村监察点香港侧工程施工强度小，施工场地开阔、已建河堤起到一定屏障作用，施工噪音影响不大。香港木湖村监察点昼间噪音声级变化趋势见图 4-4。如图所示，本报告期香港木湖村监察点 5 次监测结果虽有起伏变化，但均处于较低水平，最

香港木湖村监察点基线昼间噪音声级  $Leq(30min)$  的平均值为 49.5 dB(A)，范围在 45.7~52.1dB(A)之间，本报告期 5 次监测结果 1 次在基线范围内，另外 4 次均超出了基线范围最大值。本报告期香港木湖村监察点昼间噪音声级  $Leq(30min)$  监测结果平均值为 55.0dB(A)，高于基线平均值 49.5dB(A)，也高于上一个报告期平均值 52.7dB(A)；本报告期香港木湖村监察点  $L_{10}$  范围在 53.0~59.7dB(A)之间，其平均值为 56.5dB(A)； $L_{90}$  范围在 49.1~52.7dB(A)之间，其平均值为 51.5dB(A)。可见本报告期香港木湖村监察点噪音  $L_{Aeq}$  平均值、 $L_{10}$  均值和  $L_{90}$  均值水平很低，施工噪音影响较小，声环境状况良好。本报告期香港木湖村监察点噪音污染水平高于基线时期，也高于上一个报告期。

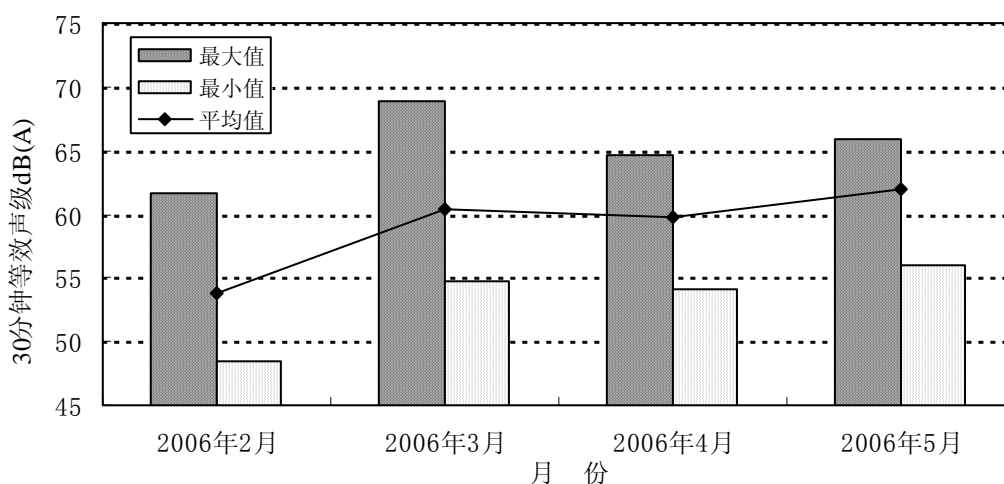
图4-5 2006年2月~5月华侨新村监察点昼间噪音变化趋势

2006 年 2 月至 5 月深圳侧华侨新村昼间监察点噪音声级变化趋势见图 4-5。如图所示，在过去四个报告期深圳华侨新村监察点噪音污染整体水平表现为起伏交替的变化趋势，除 2006 年 3 月份深圳华侨新村监察点最大值水平较高外，其它三个报告期的最大值水平均不大。本报告期均值水平较前三个有不同程度的上升，达到过去四个报告期的最大水平，但仍在水平规限范围内。在过去四个报告期，深圳华侨新村监察点噪音污染整体水平均较低，声环境状况良好。

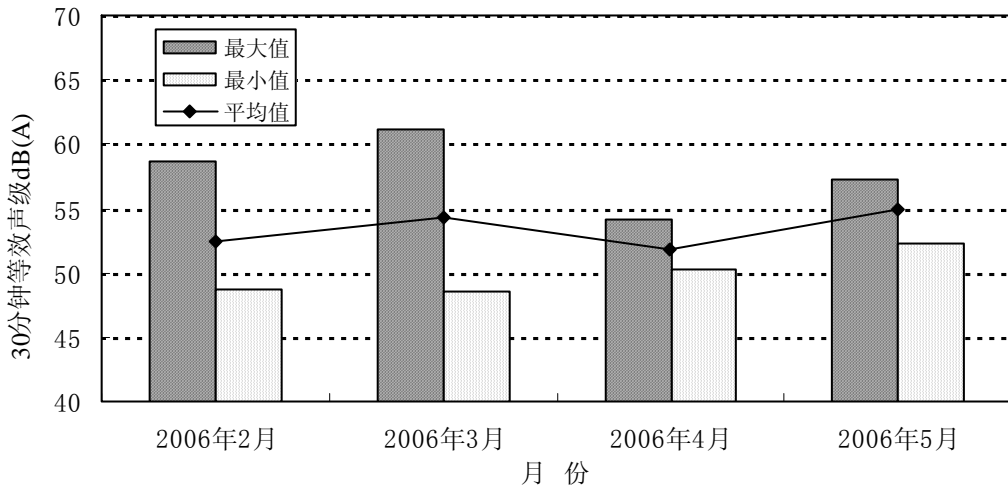
图4-6 2006年2月~5月瓦窑村监察点昼间噪音变化趋势

2006 年 2 月至 5 月香港瓦窑村监察点昼间噪音声级变化趋势见图 4-6。由图可见，过去四个报告期香港瓦窑村监察点噪音污染整体水平呈起伏交替变化，但均处于较低的水平，最大值仅为 2006 年 3 月份的 61.1dB(A)，本报告期的均值水平虽较上一个报告期有所上升，并达到过去四个报告期最大值，但均处于低水平。在过去四个报告期香港瓦窑村监察点受工程施工噪音影响较轻，声环境状况良好。

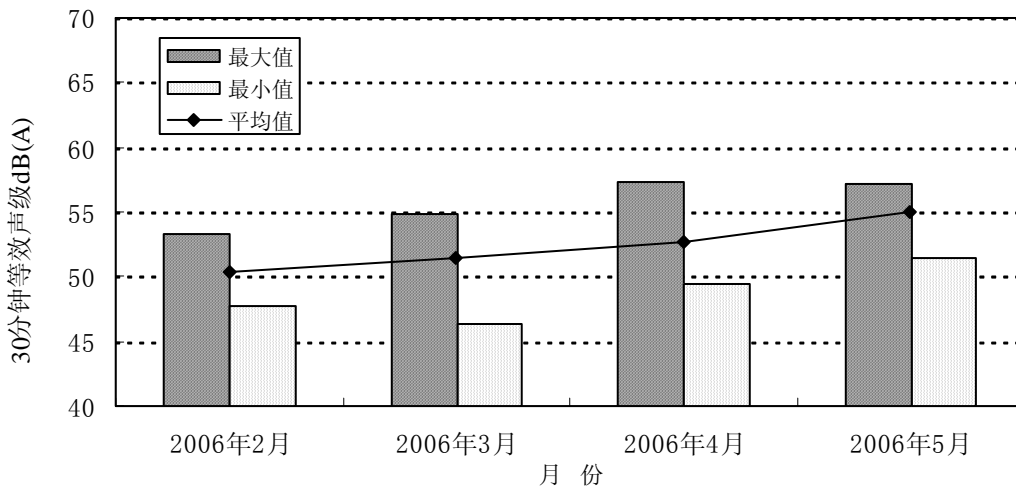
图4-7 2006年2月~5月木湖村监察点昼间噪音变化趋势

2006年2月至5月香港木湖村监察点昼间噪音声级变化趋势见图4-7。如图所示，过去四个报告期香港木湖村监察点噪音污染整体水平呈递增趋势，但水平值均较低，四个报告期的最大值为4月份报告期的57.3dB(A)，而本报告期的均值水平也仅为55.0dB(A)，均低于水平规限。在过去四个报告期，IIIC工程施工噪音对香港木湖村敏感点影响不大，施工噪音污染程度较轻，声环境状况良好。

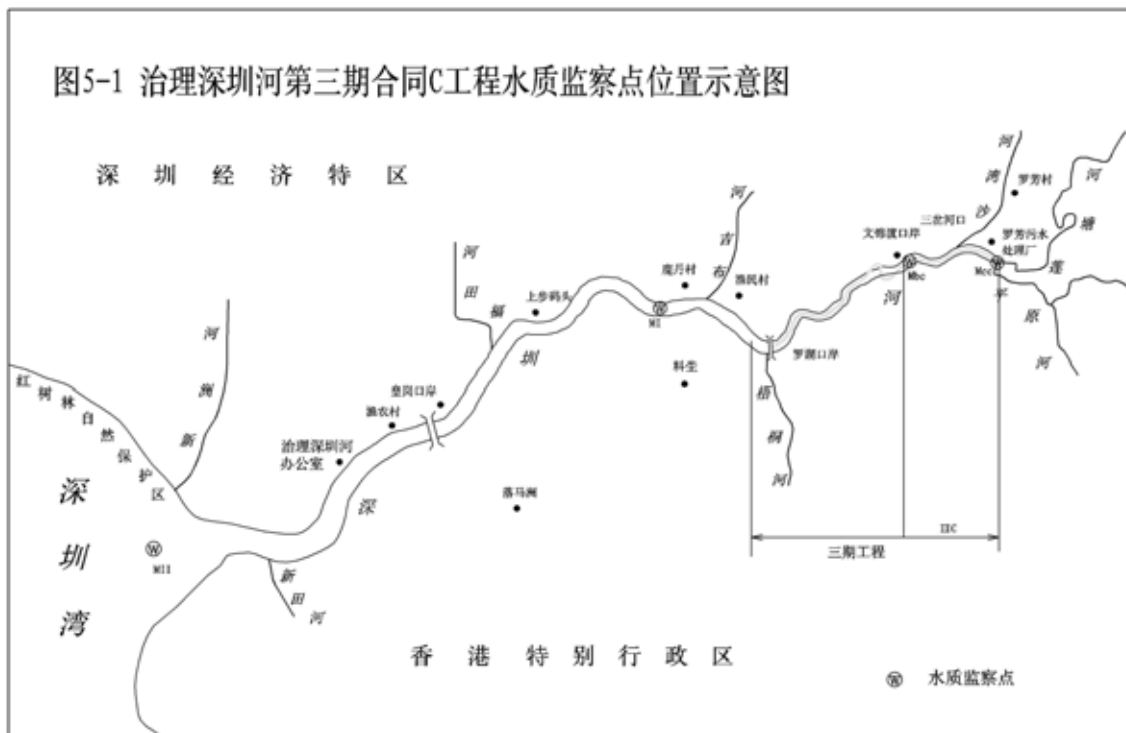
**深圳河监察点位：**在合同 C 工程区上游 500m 处的平原河口水质监察点 (Mcc)、位于三期工程合同 B、C 连接处水质监察点 (Mbc)、治理深圳河第三期工程下游 1,500 处鹿丹村固定水质监察点 (MI)、深圳河河口永久水质监察点 (MII)，共 4 个水质监察点，进行每月一天的水质监察。深圳河水质监察点位布置见图 5-1。

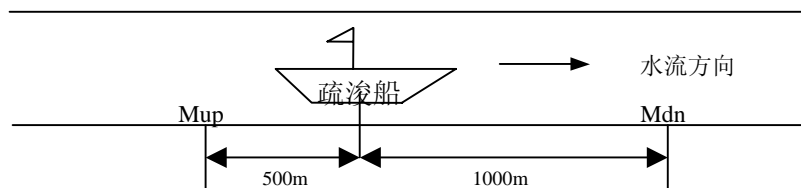
图 5-2 III C 工程水下疏浚水质监察点布置示意图

本报告期承建商在桩号 12+237~12+600、12+800~13+000 和 13+319~13+400 段进行疏浚，环监小组继续进行水下疏浚水质监察。环监小组按照《治理深圳河第三期工程环境监察与审核手册》的规定，在开挖点上游 500m 处设立对照断面 (Mup)，在开挖点下游 1,000m 处设立控制断面 (Mdn) 进行水下疏浚水质监察。水下疏浚水质监察点布置见图 5-2。

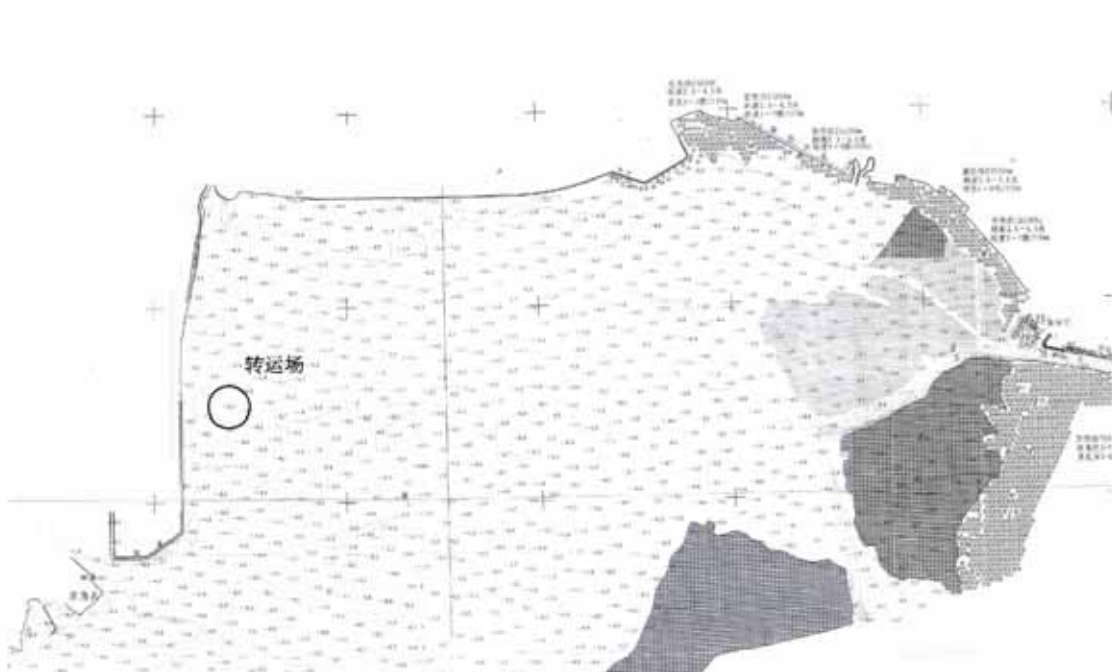
图 5-3 非污染土海上弃置转运场位置示意图

质监察点，另在转运场防泥帘幕外主航道方向 500m 处，根据潮流方向在其上游 500m 处设立对照点、在其下游 1000m 设立控制点，共 6 个水质监察点。非污染土海上弃置转运场位置见图 5-3。非污染土海上弃置转运场各水质监察点布置见图 5-4。

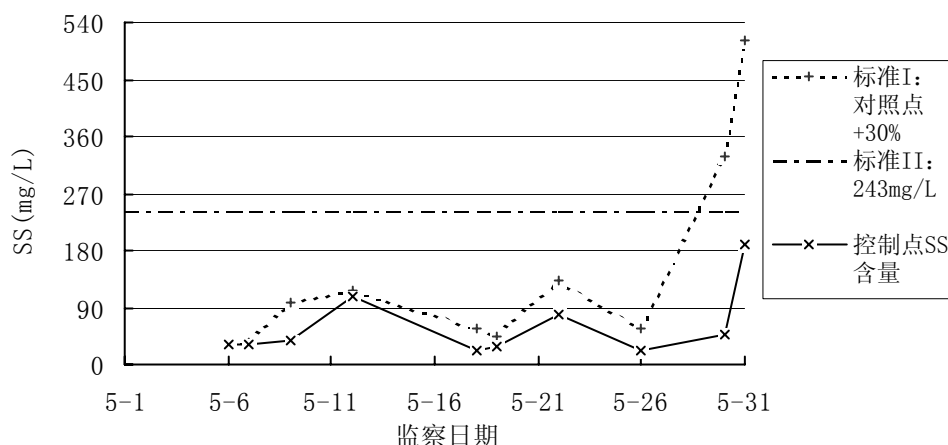
图 5-5 2006 年 05 月 III C 工程落潮期水下疏浚 SS 含量超标情况对照图

图 5-5 为水质控制点 SS 含量超标情况对照图。

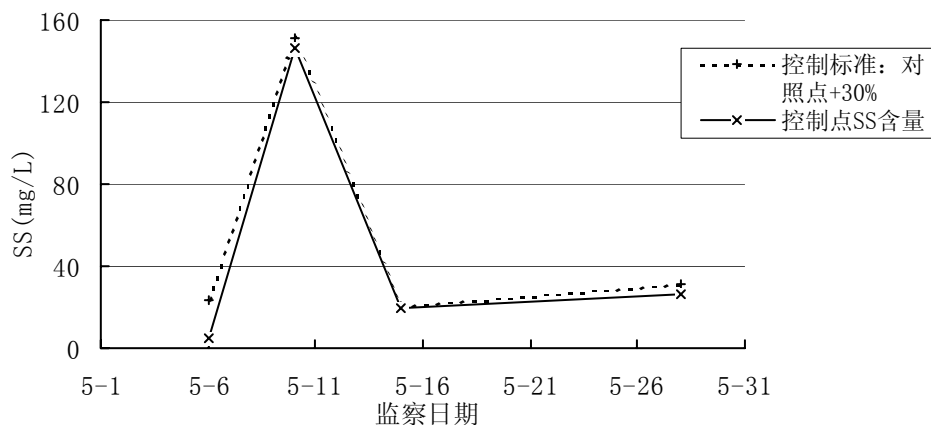
图5-6 2006年05月IIIC工程转运场涨潮期水质监察SS含量超标情况对照图

监察日期	潮汐	控制点SS含量	对照点SS含量	控制标准	超标情况
mm-dd		mg/L	mg/L	mg/L	
05-06	涨潮	4.58	17.7	23.0	-
05-10		146	116	151	-
05-15		20.0	15.6	20.3	-
05-28		26.4	24.3	31.6	-
05-06	落潮	7.8	16.4	21.3	-
05-10		150	149	194	-
05-15		25.4	20.1	26.1	-
05-28		27.1	23.7	30.8	-

污染土海上弃置转运场水质控制点SS含量变化情况，见图5-6和图5-7。

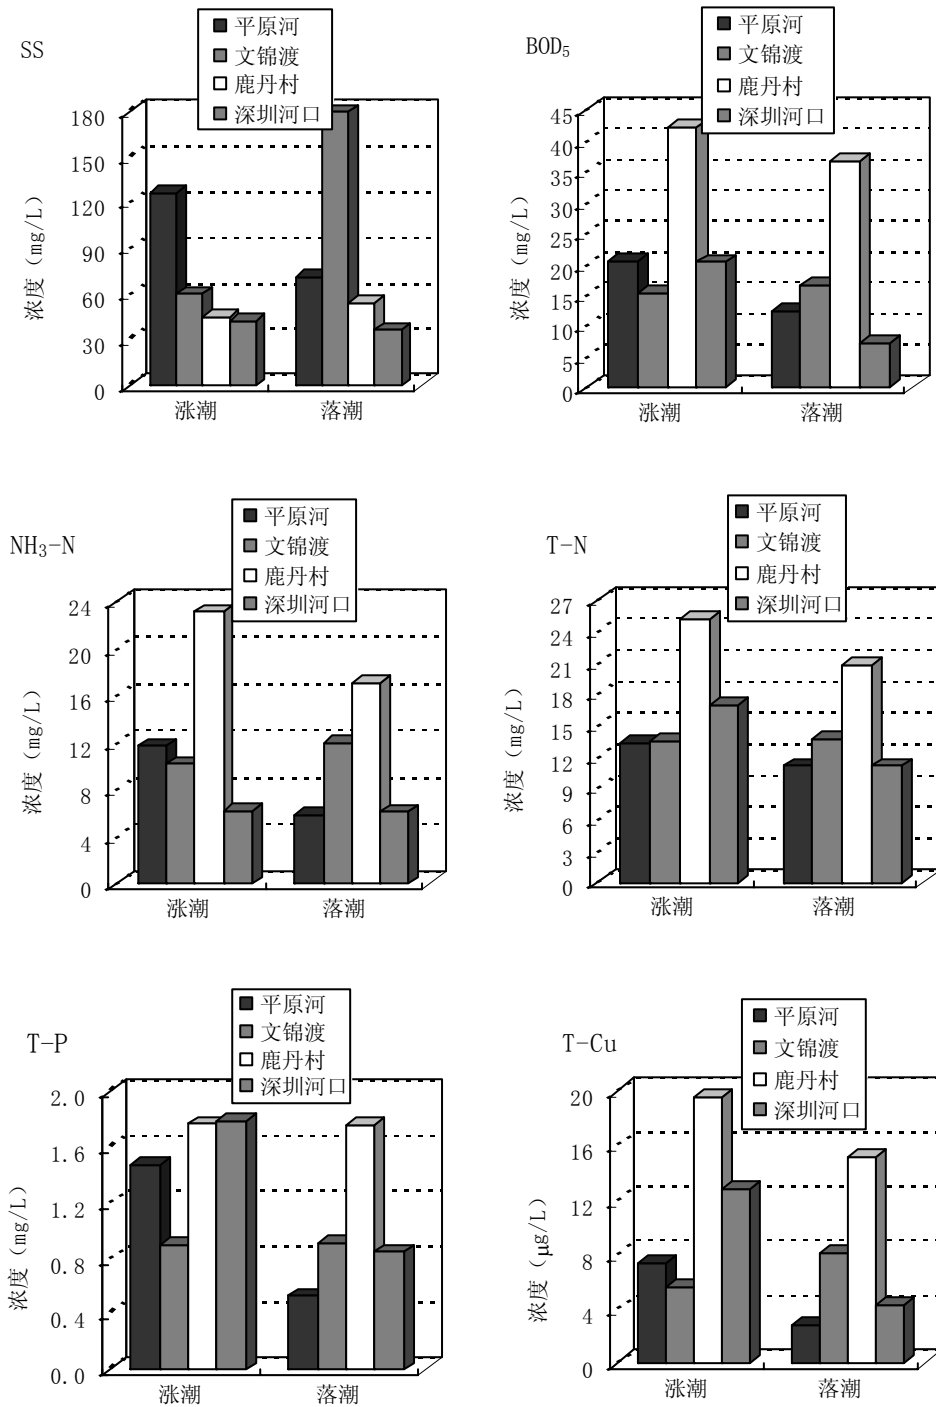
图 5-8 2006 年 05 月 09 日深圳河水质沿程变化图

本报告期 SS 值和其它主要水质参数监察结果及沿程变化见图 5-8。

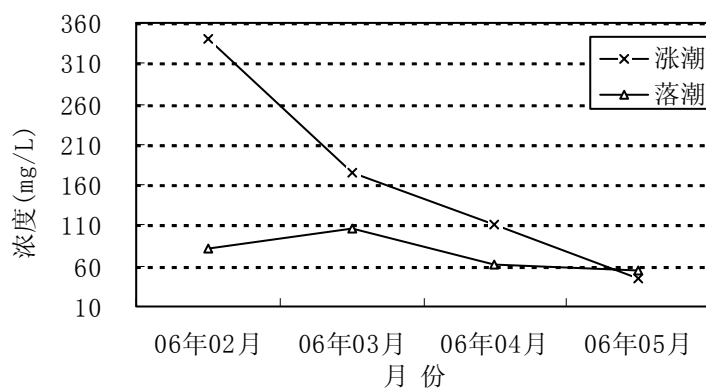
图5-9 深圳河鹿丹村监察点(MI) SS变化趋势图

鹿丹村固定水质监察点涨潮期 SS 含量在过去 4 个报告期呈下降趋势，3 月份开始大幅度下降，4 月份和本报告期仍呈下降趋势；落潮期 SS 含量在 3 月份有小幅度上升，4 月份下降幅度相对较大，本报告期下降幅度明显减小。鹿丹村固定水质监察点 2006 年 2 月至 5 月 SS 值变化趋势见图 5-9。

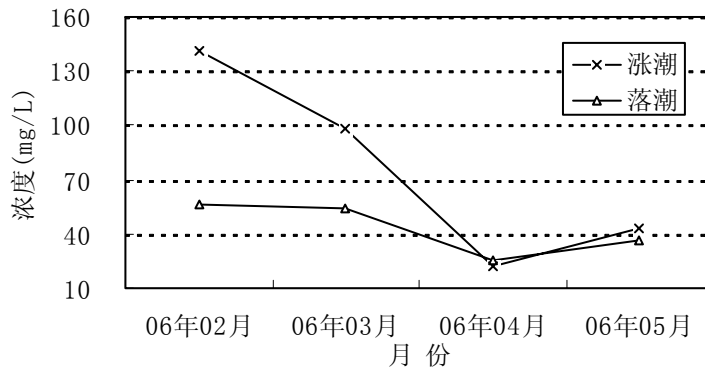
图5-10 深圳河河口监察点(M11) SS变化趋势图

深圳河河口固定水质监察点涨潮期 SS 含量在 3 月份有较大幅度下降，4 月份下降幅度增大，本报告期则有小幅上升；落潮期 SS 含量在 3 月份表现出下降趋势，4 月份有较大幅度下降，本报告期有小幅度上升。深圳河河口固定水质监察点 2006 年 2 月至 5 月 SS 值的变化趋势见图 5-10。

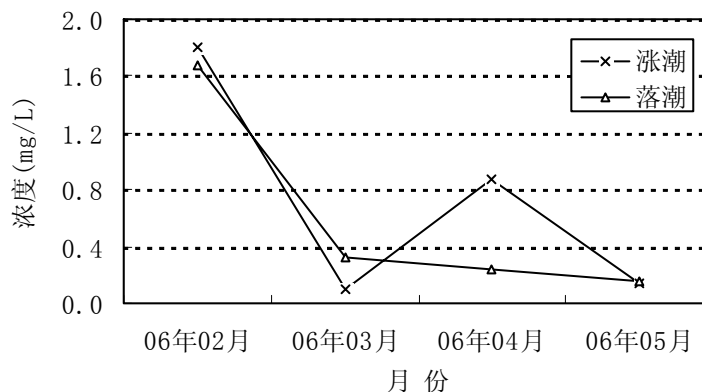
图5-11 深圳河鹿丹村监察点(M1) DO变化趋势图

在过去 4 个报告期内，鹿丹村监察点涨潮期 DO 含量呈起伏变化，3 月份大幅度下降至过去 4 个报告期的最低水平，4 月份有较大幅度的回升，本报告期又有较大幅度的下降；落潮期 DO 含量则呈下降趋势，3 月份以较大幅度下降，4 月份和本报告期连续小幅度下降。涨、落潮期 BOD<sub>5</sub> 含量变化相似，均表现为 3 月份以较大幅度下降，4 月份和 5 月份呈小幅回升。涨潮期氨氮含量在 3 月份略有下降，4 月份有较大幅度上升，本报告期则小幅度下降；落潮期氨氮含量变化较大，3 月份大幅度下降至过去 4 个报告期的最小值，4 月份大幅度上升至过去 4 个报告期的最大值，本报告期又出现较大幅度的下降。涨潮期总氮含量 3 月份略有上升，4 月份转变为较大幅度的上升，本报告期有小幅度下降；落潮期总氮含量变在 3 月份大幅度下降至过去 4 个报告期的最小值，4 月份则大幅度的上升至过去 4 个报告期的最大值，本报告期有较大幅度的下降。涨潮期总磷含量总体表现为下降趋势，3 月份有小幅上升，4 月份开始以较大幅度下降，本报告期下降速度增快；落潮期总磷含量 3 月份以小幅度下降，4 月份以小幅度上升，本报告期则有较大幅度的下降。涨潮期总铜含量 3 月份大幅度下降，4 月份和 5 月份仍处于下降趋势；落潮期总铜含量在 3 月份有小幅度上升，4 月份和 5 月份则连续以小幅度下降。

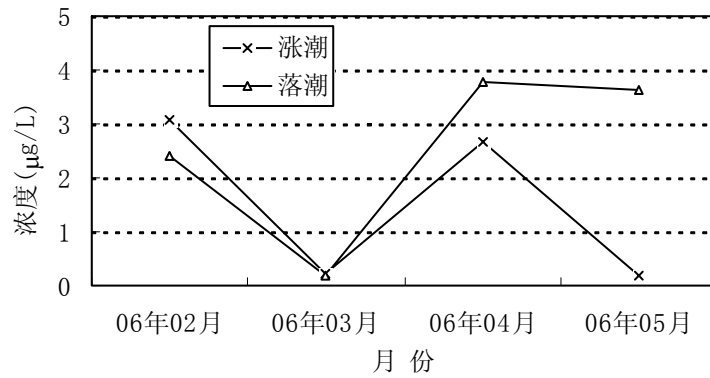
图5-17 深圳河河口监察点(MII) DO变化趋势图

在过去 4 个报告期，深圳河河口监察点涨潮期 DO 含量变化较大，3 月份大幅度下降，4 月份大幅度上升，本报告期又大幅度下降；落潮期 DO 含量在 3 月份和 4 月份变化较大，3 月份大幅度下降，4 月份则大幅上升至过去 4 个报告期的最高水平，本报告期略有下降。涨潮期 BOD<sub>5</sub> 含量在 3 月份和 4 月份连续有较大幅度下降，达到过去 4 个报告期的最小值，本报告期则大幅上升至过去 4 个报告期的最高水平；落潮期 BOD<sub>5</sub> 含量在 3 月份和 4 月份的变化与涨潮期相似，呈连续较大幅度下降趋势，本报告期出现小幅度回升。涨、落潮期氨氮含量均表现为下降趋势，下降速度略有不同，本报告期均达到过去 4 个报告期的最低水平。涨潮期总氮含量在 3 月份有小幅度下降，4 月份以大幅度下降至过去 4 个报告期的最小值，本报告期则有大幅度的上升；落潮期总氮含量在 3 月份略有上升，4 月份亦大幅度下降至过去 4 个报告期的最小值，本报告期有小幅度上升。涨潮期总磷含量在 3 月份和 4 月份连续有较大幅度下降，本报告期则大幅度回升；落潮期总磷含量变化在 3 月份和 4 月份表现与涨潮期相似，本报告期略有回升。涨潮期总铜含量 3 月份出现较大幅度下降，4 月份下降幅度加大，本报告期又以较大幅度的回升；落潮期总铜含量在 3 月份有小幅上升，4 月份和本报告期连续以较大幅度下降。
