深圳市治理深圳河办公室

治理深圳河第三期第二阶段合同 C 工程

# 环境监察与审核月报

2006 年第六期 2006 年 6 月

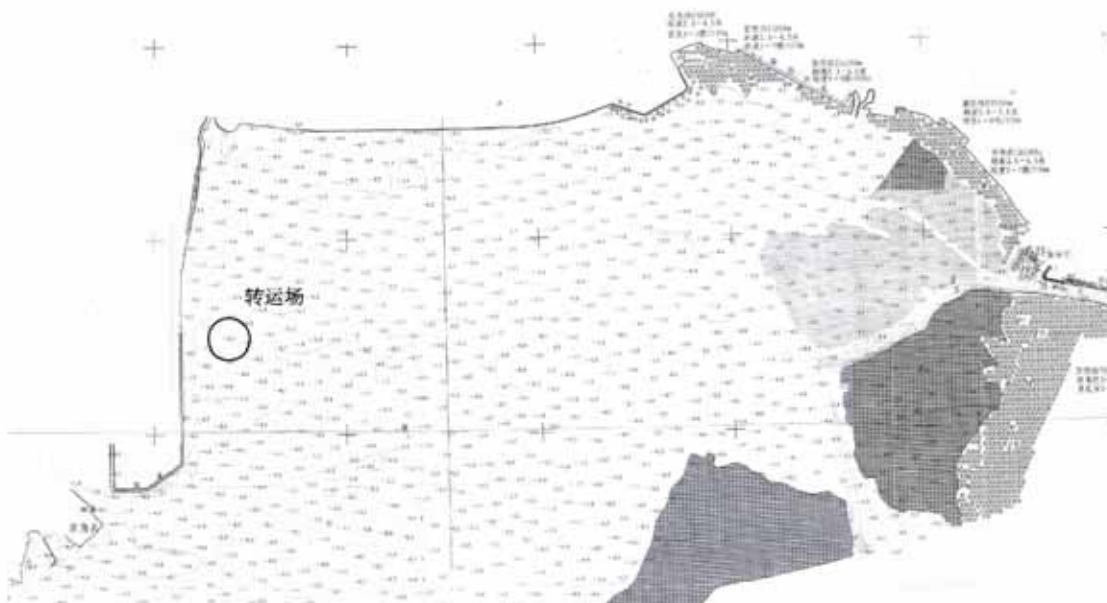
图 5-3 非污染土海上弃置转运场位置示意图

**非污染土海上弃土转运场监察点位:**在转运场出入口处及自转运场至主航道方向 2000m 处各设 1 个水质监察点, 另在转运场防泥帘幕外主航道方向 500m 处, 根据潮流方向在其上游 500m 处设立对照点、在其下游 1000m 设立控制点, 共 6 个水质监察点。非污染土海上弃置转运场位置见图 5-3。非污染土海上弃置转运场各水质监察点布置见图 5-4。
